**Studio – Geom. Claudio Carrozza**

Oggetto: Indagine termografica relativa a danni lamentati da infiltrazione appartamenti int. 18 ( propr. Sig.ra xxxxxxxxxxxx) e int. 15 ( propr. Sig.ra xxxxxxxxxxxx).

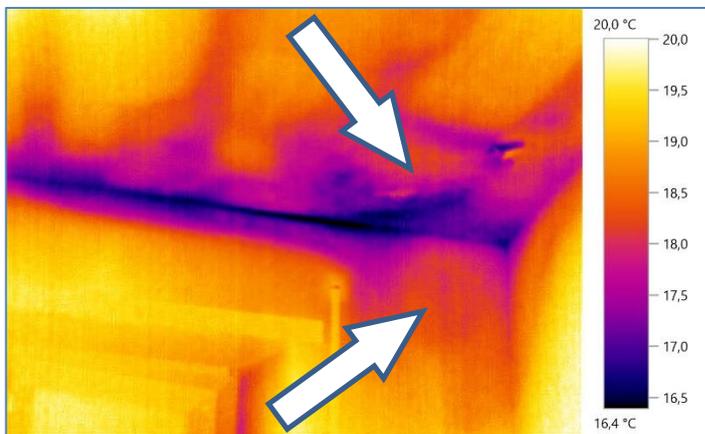
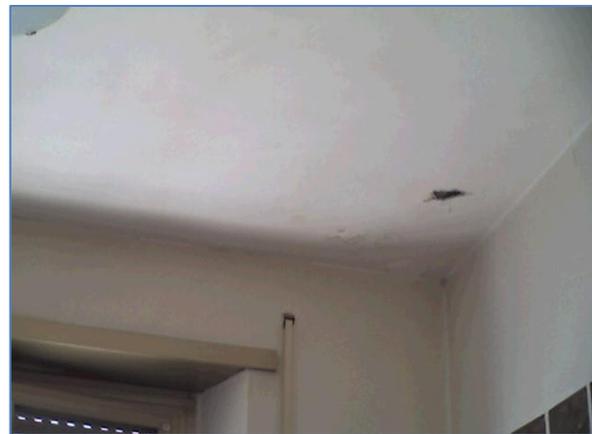
Cucina parete lato soggiorno Immagine IR

Cucina parete lato soggiorno visibile

Dall'ispezione eseguita si è rilevata una diffusa umidità sui due lati della parete del vano cucina attestata verso l'esterno non che sul soffitto dove risultava presente un pezzo d'intonaco distaccato. Lo stato di umidità per effetto della conduzione interessava una piccola parte e parete in corrispondenza del condizionatore come individuato nella soprastante immagine termografica.

Risulta indispensabile in primo luogo far eseguire una video ispezione del tratto di colonna discendente per individuare il punto di occlusione e procedere alla sua rimozione, nonché verificare lo stato della colonna. Tenuto presente che l'infiltrazione si estende su parte del soffitto interessando anche l'attiguo soggiorno è ragionevole ritenere la concausa dell'innesto del bocchettone di scolo in corrispondenza della pavimentazione. Ciò stante dovrà essere interessata una ditta in grado di eseguire la video ispezione e procedere alla sostituzione del bocchettone indagato. Si ritiene non necessaria la redazione di un computo metrico per raccogliere dei preventivi.

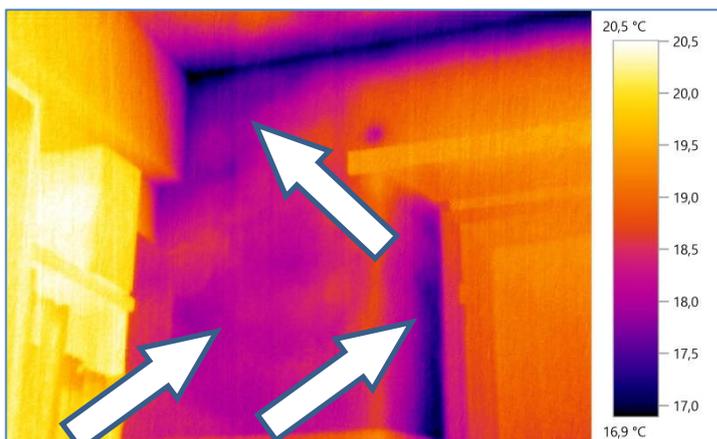
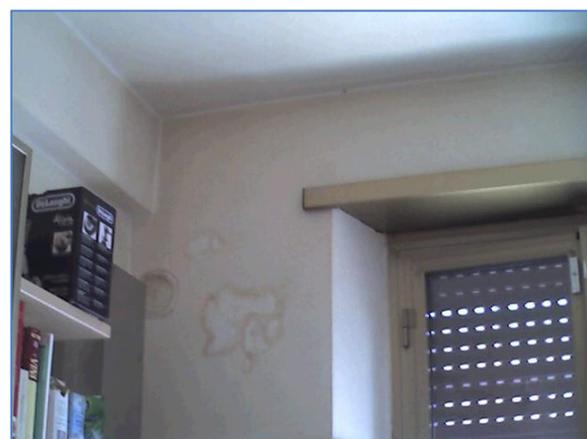
Cucina parete lato camera Immagine IR

Cucina parete lato camera visibile

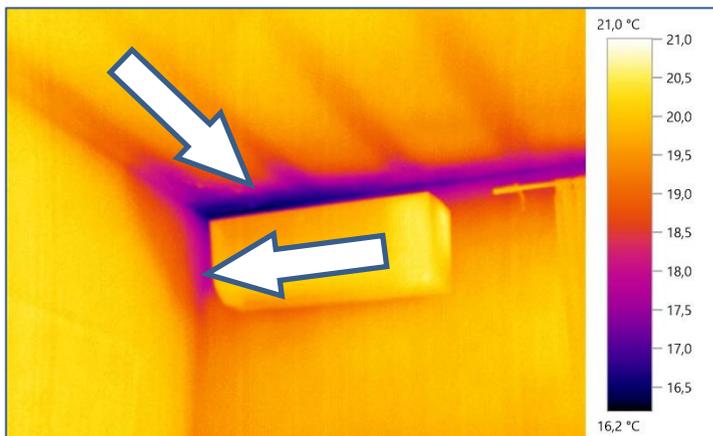
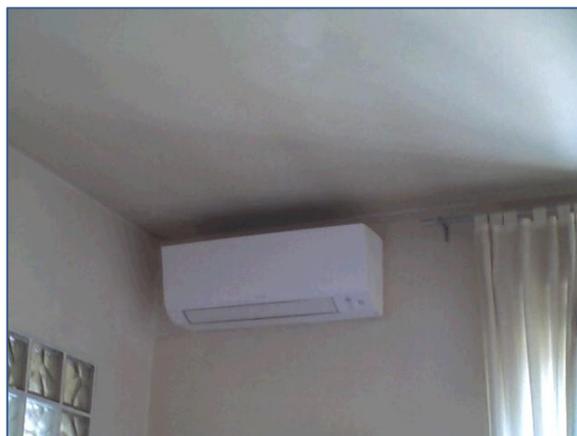
Soggiorno parete lato cucina Immagine IR

Soggiorno parete lato cucina visibile

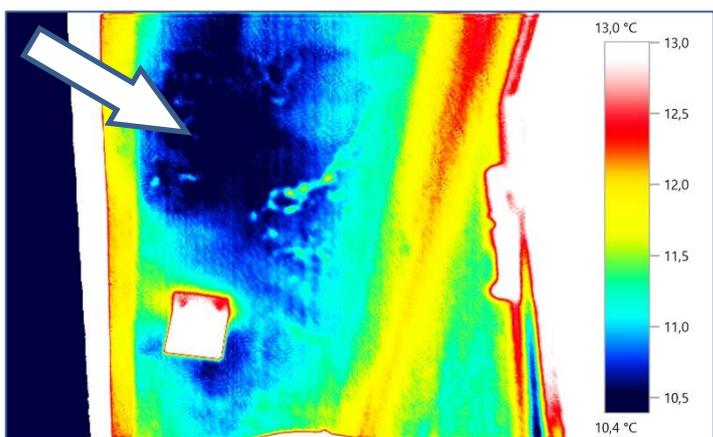
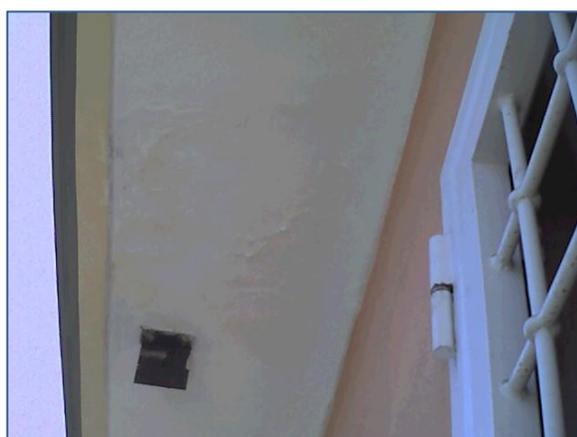
Risultava presente altresì una infiltrazione all'intradosso del cornicione esterno nella porzione posta in corrispondenza della porta finestra della cucina.

Intradosso cornicione immagine IR

Intradosso cornicione visibile

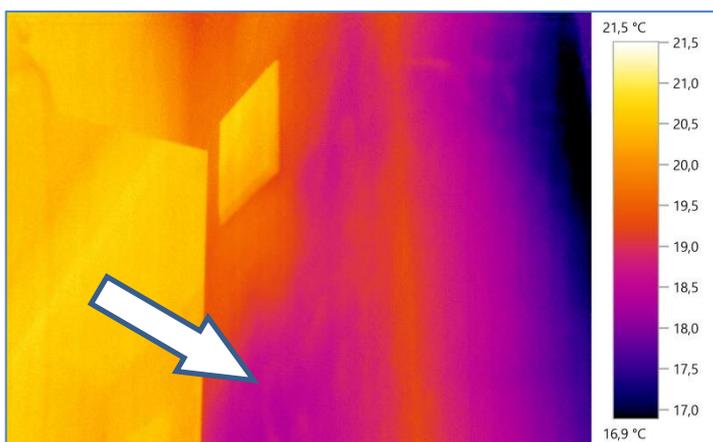
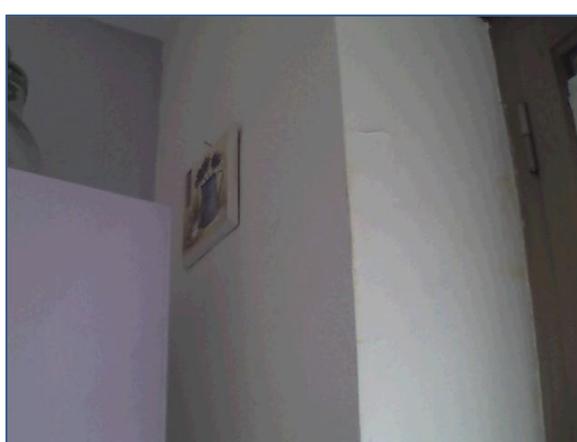
Parete esterna cucina lato sx immagine IR

In maniera meno significativa si rilevano delle macchie infiltrative sulla parte muraria posta in corrispondenza della colonna del discendente acque piovane a cui sono probabilmente collegati gli scarichi delle cucine. In corrispondenza della finestra si evidenzia un ponte termico causato dalla mancata protezione isolante del telaio della finestra.

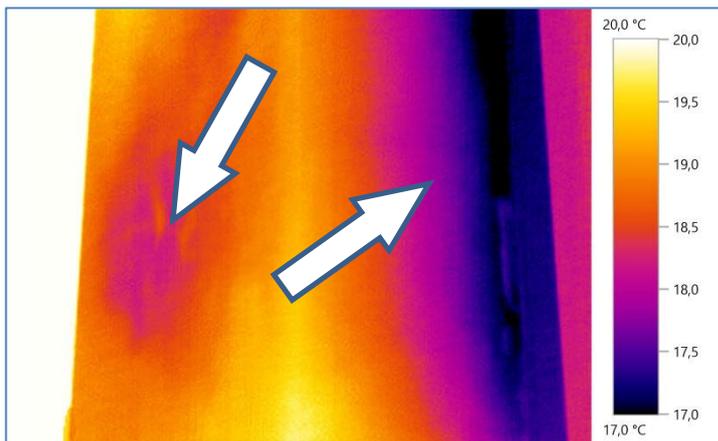
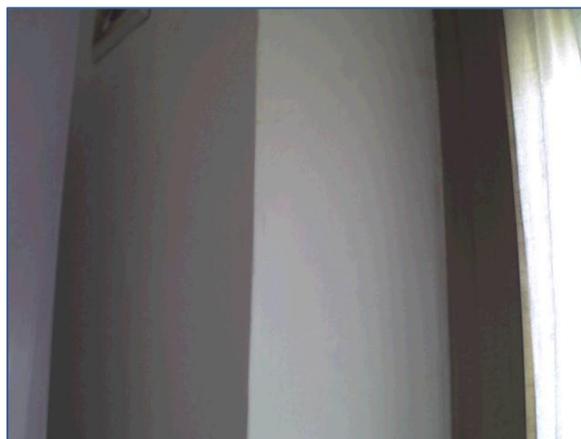
Parete esterna cucina lato sx immagine IR

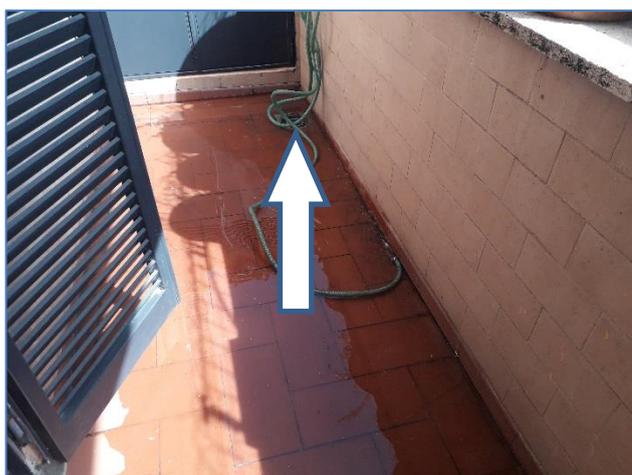
Durante l'allagamento

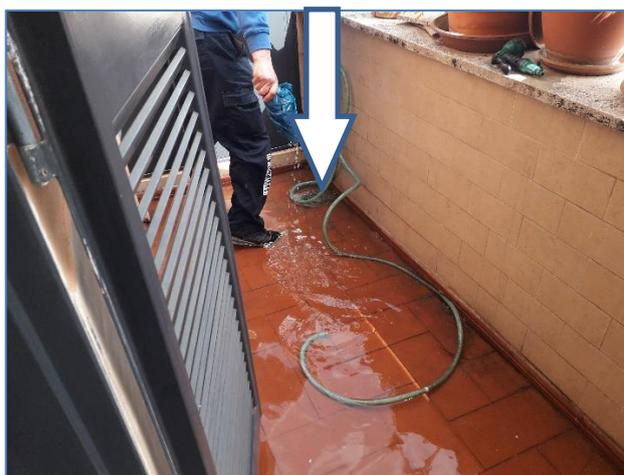
Apertura del bocchettone e ingresso acqua

Alle ore 12 circa della stessa giornata, ovvero circa un'ora dopo l'allagamento venne aperto il bocchettone che causò l'allagamento del vano cucina dell'int. 18 a seguito della espulsione della scatola sifonata posta nel vano cucina. Altresì nel corso dell'allagamento si accertava un aumento dello stato di umidità delle pareti come sotto riportato.

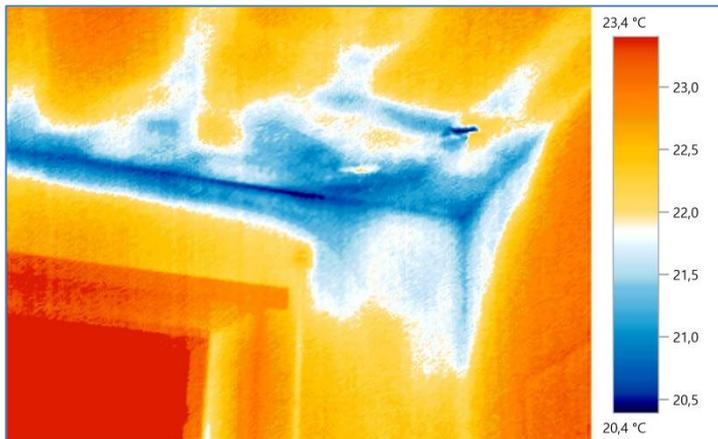
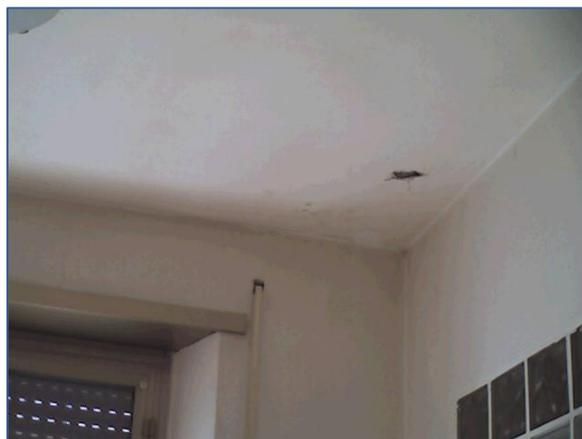
Alle ore 11 veniva allagato il terrazzo con la chiusura temporanea del bocchettone. Di seguito si riportano i termogrammi estratti prima dell'allagamento, della parete della cucina e del soggiorno, dove si rileva comunque un forte stato di umidità delle pareti e di parte del solaio. Non fu possibile accedere presso l'unità int. 15 per assenza della proprietaria.

Parete cucina attesta esterno lato dx Immagine Ir

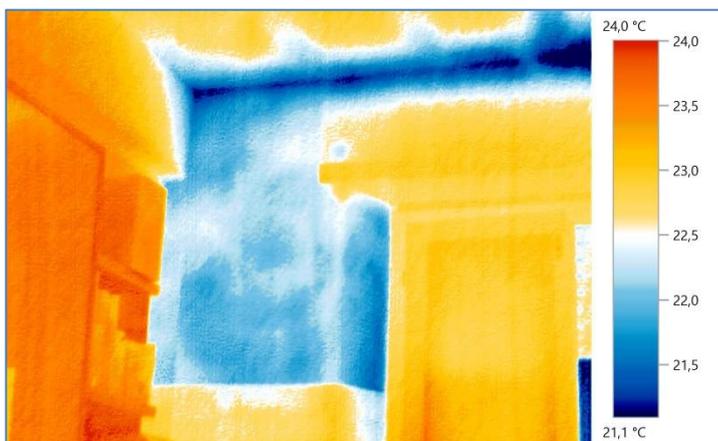
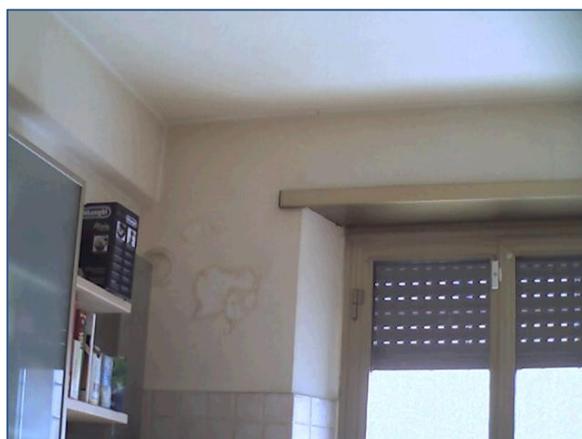
Parete cucina attesta esterno lato dx Immagine Ir

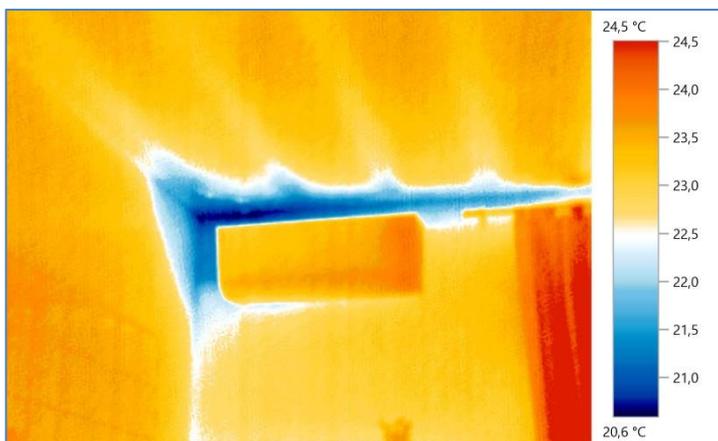
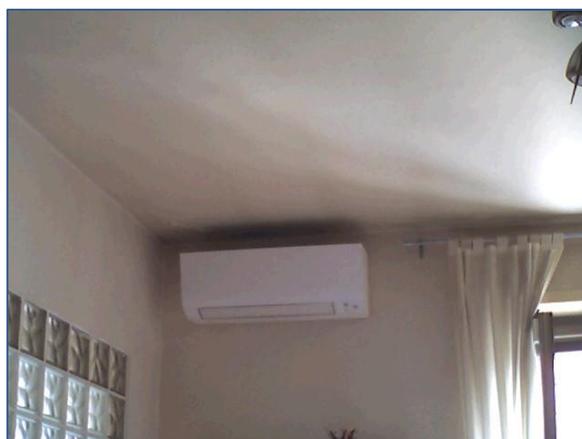
Parete soggiorno verso cucina Immagine Ir

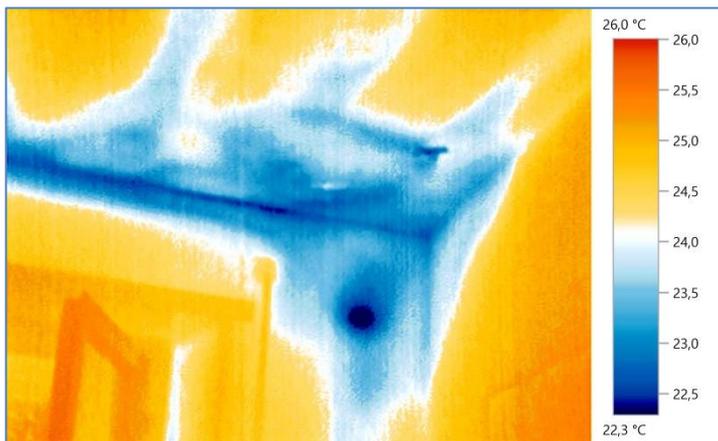
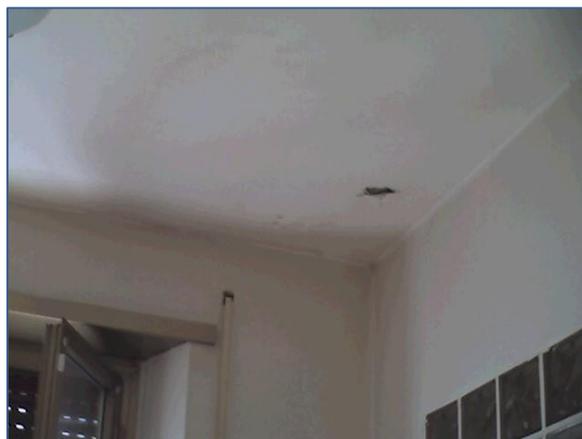
Parete cucina attesta esterno lato dx Immagine Ir

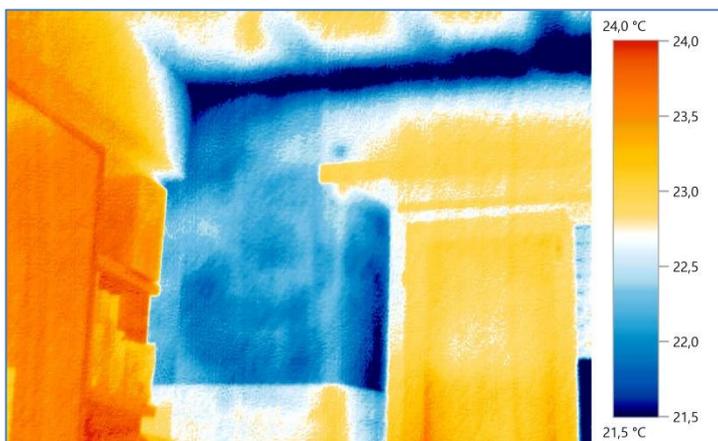
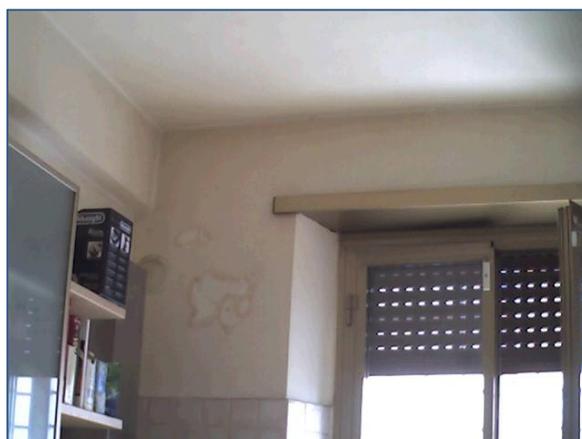
Parete cucina attesta esterno lato sx Immagine Ir

Dagli accertamenti eseguiti si è accertata l'occlusione del discendente di scarico probabilmente nel tratto dello stesso posto in corrispondenza tra il secondo e terzo piano atteso che le prime manifestazioni infiltrative sono localizzate sulla parete sx della cucina del terzo piano.

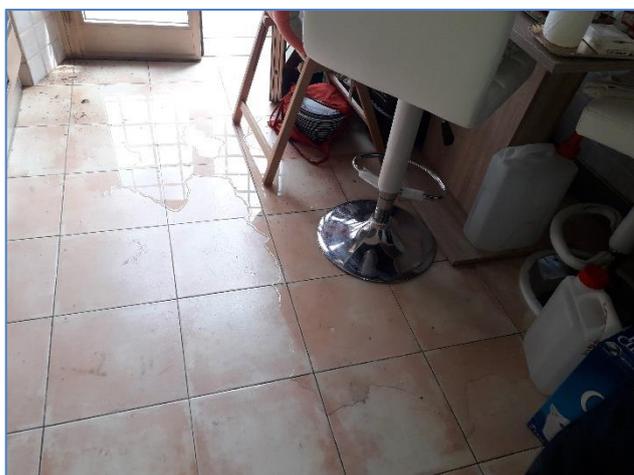
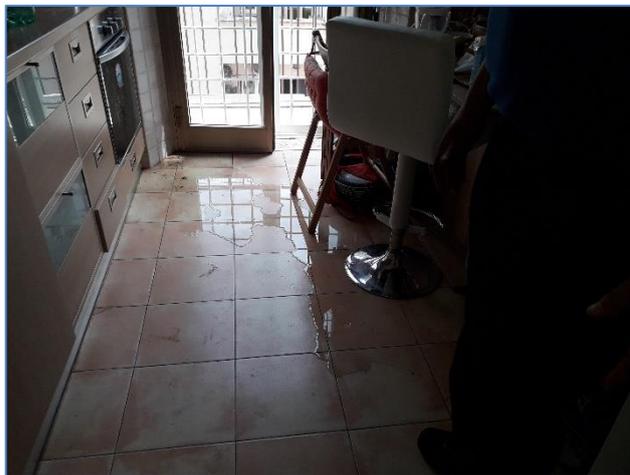
Pavimentazione cucina allagata
