REPORT TERMOGRAFICO RELATIVO ALLE INDAGINI ESEGUITE PRESSO L'APPARTAMENTO SITO IN  
ROMA VIA DEL FORTE TRIONFALE – COMMITTENTE : C.T.U. xxxxxxxxxxxxxxxxxxxxxxxxx

Via del Giordano 37  
00144 ROMA  
08/08/2017

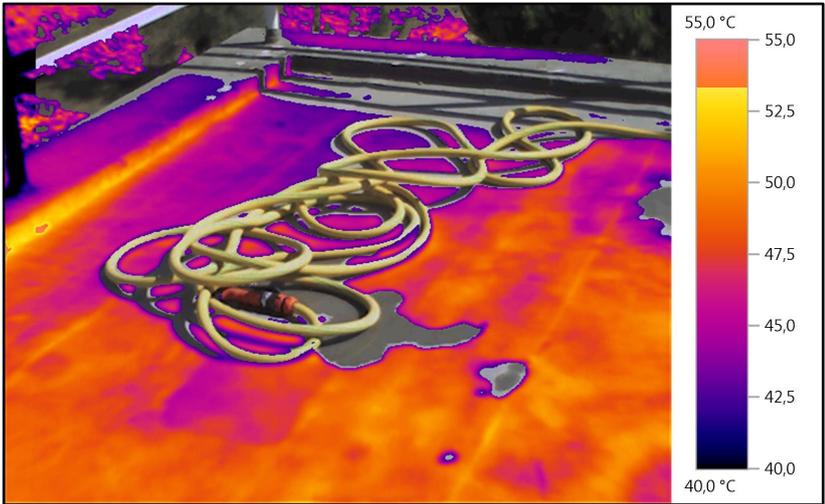
Immagine Termografica n. 1509 IR FUSIONE

**Note:** I soprastanti termogrammi sono stati eseguiti nella fase di riscaldamento solare delle superfici preliminarmente la prova di allagamento. Le mappature termiche sia in modalità qualitativa (1509) quanto in modalità quantitativa (1511) rilevano evidenti asimmetrie termiche.

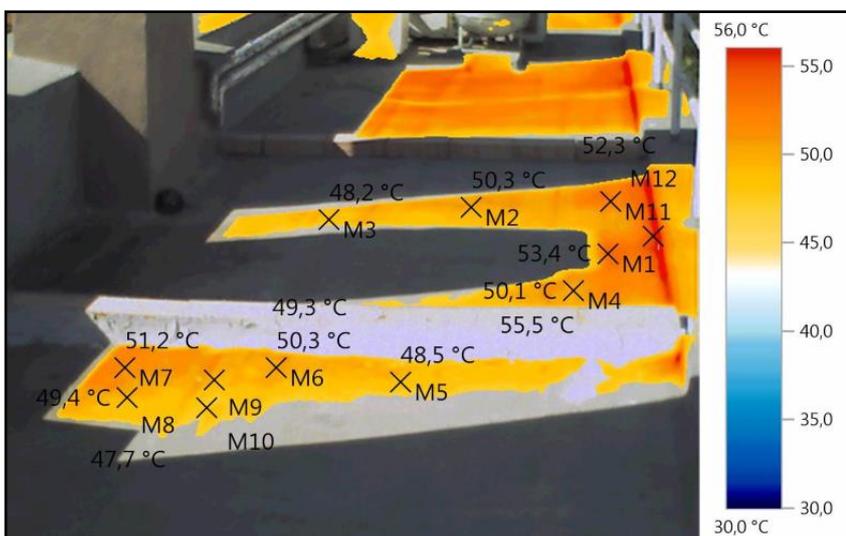
Immagine Termografica n. 1518 IR FUSIONE

**Note:** Analogamente alle precedenti immagini termografiche le anomalie termiche che si evidenziano sulle superfici indagate rivelano una stesura non perfetta della malta impermeabile posata sulla vecchia guaina bituminosa nonché a zone distaccatesi dal massetto sottostante.

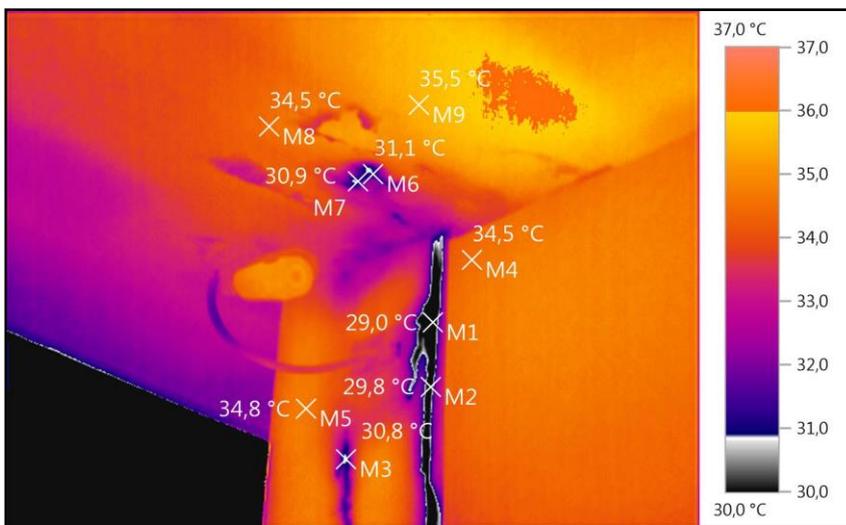
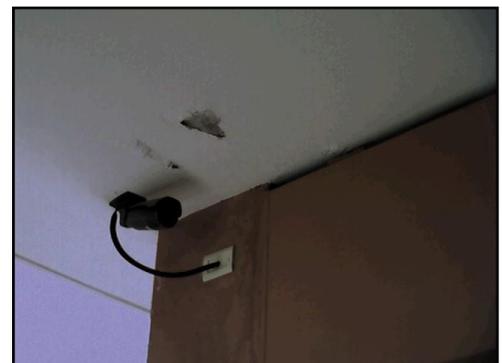
**Immagine Termografica n. 1531 IR**

**Note:** Dopo circa 40 minuti dall'allagamento della sovrastante porzione di lastrico si sono visibilmente manifestate infiltrazioni poste in corrispondenza della proiezione verticale del bocchettone di scolo acqua piovane installato sul lastrico.

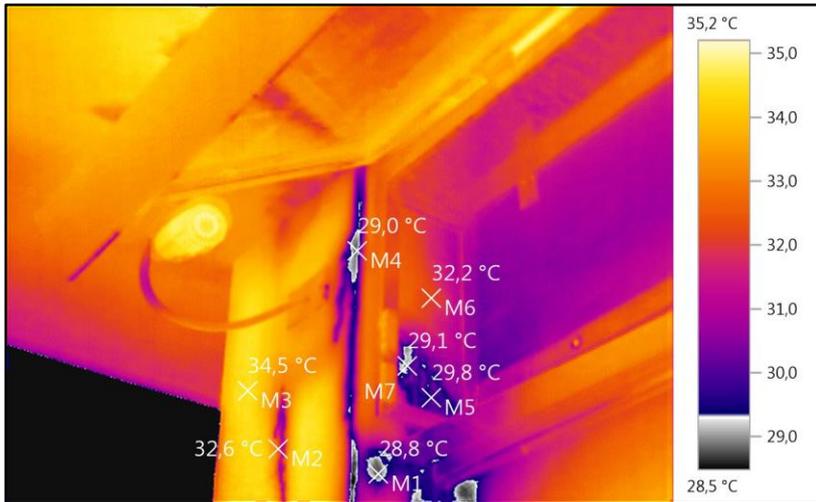
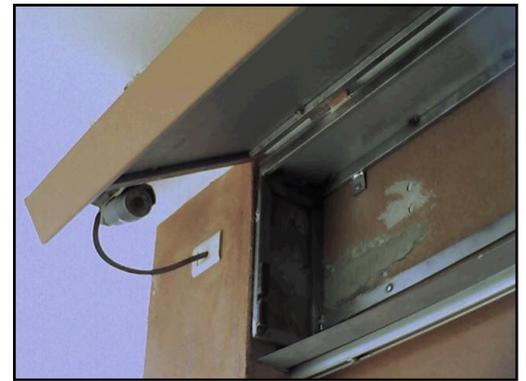
Immagine Termografica n. 1532 IR

**Note:** I soprastanti termogrammi quantitativi si riferiscono alle infiltrazioni poste in corrispondenza del sovrastante bocchettone. Le stesse hanno interessato sia la parte frontale del tracantone posto a rivestimento del discendente acque piovane dove risultava visibile una significativa percolazione di acqua sia la parte laterale nascosta dal carter metallico.

Si evidenzia che l'infiltrazione più significativa è quella posta in corrispondenza del trancantone posto a rivestimento del discendente acque piovane posto nel terrazzo attestato verso Sud-Est. Tale infiltrazione interessa parte dell'intradosso del lastrico e le pareti del tra cantone stesso. Le stesse sono ascrivibili sia alla mancata tenuta del bocchettone che alla parte di terrazzo posta in prossimità del bocchettone. (v. termogrammi 1532-1533-1576-1577-1695)

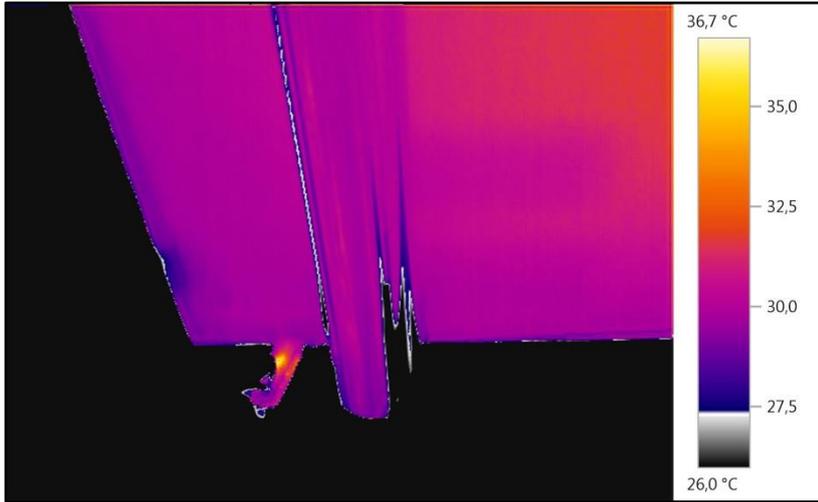
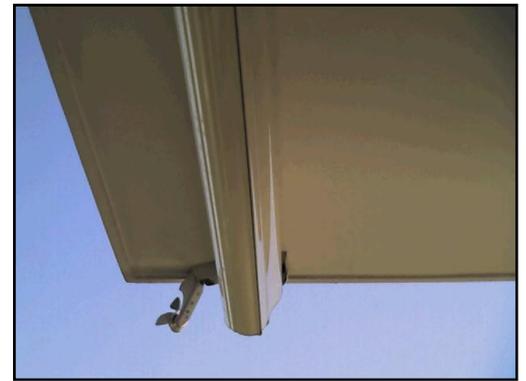
Immagine Termografica n. 1538 IR

**Note:** Il termogramma (1538) mostra una zona fredda in corrispondenza del filo del frontalino che evidenzia una imbibizione di acqua. Invero detta imbibizione non è ascrivibile alla presenza di infiltrazioni bensì causata dallo sversamento di acqua occorso durante la fase di allagamento che ha fortemente imbibito alcune zone del frontalino e del relativo sottobalcone. Nel termogramma (1547) non si evidenziavano al momento infiltrazioni.

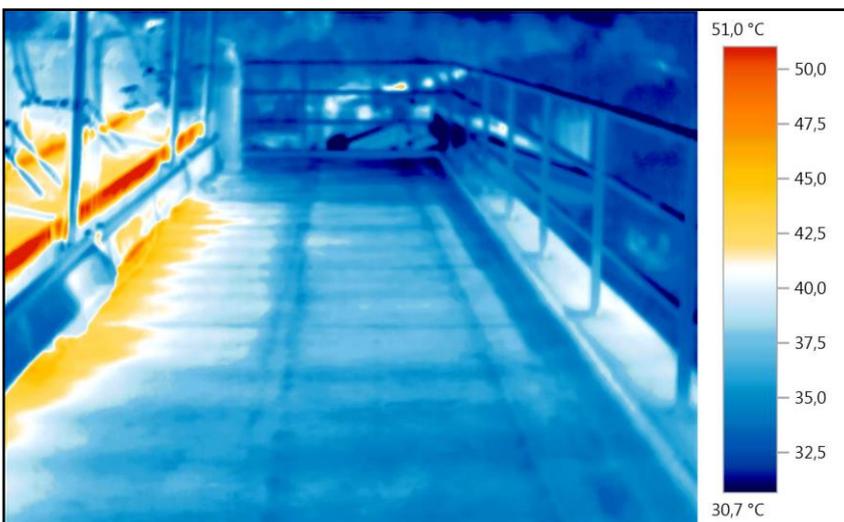
Immagine Termografica n. 1569 IR

**Note:** Analogamente alle porzioni di lastrico poste sul versante S-E si rilevano differenze termiche sulle superfici ispezionate verosimilmente imputabili ad irregolarità già preesistenti delle superfici trattate successivamente con malta impermeabile ed in particolare sono dovute a differenze di spessore del materiale applicato.

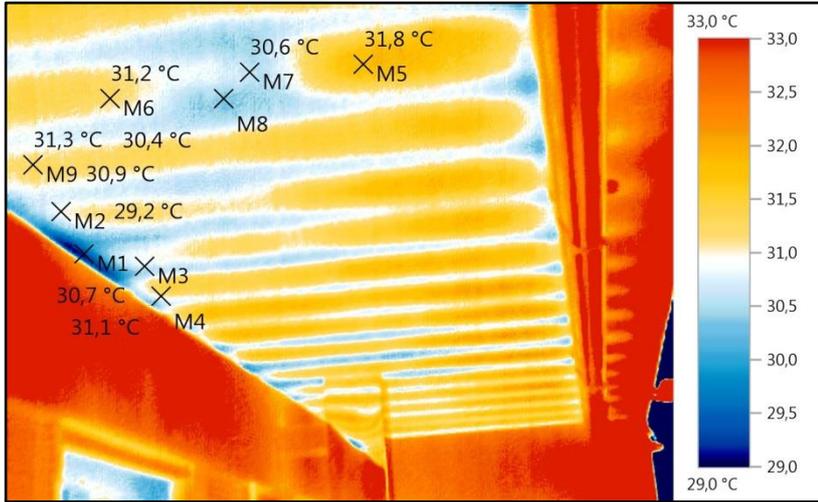
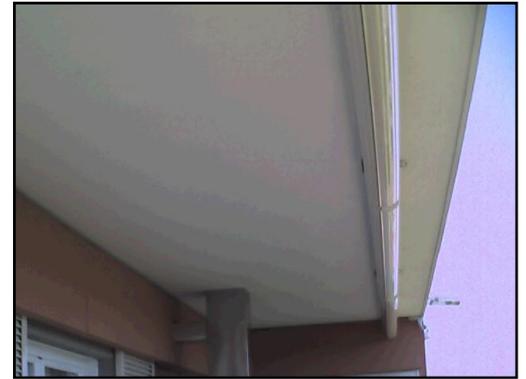
Immagine Termografica n. 1579 IR

**Note:** Termogramma (1597) infiltrazioni di aria interno-esterno. Termogramma (1602) a seguito del getto d'acqua diretto sulla sponda interna verticale del terrazzo eseguito per indicazione del C.T.U., le infiltrazioni precedentemente accertate solo nell'infrarosso (termogramma 1579) si manifestano visibilmente.

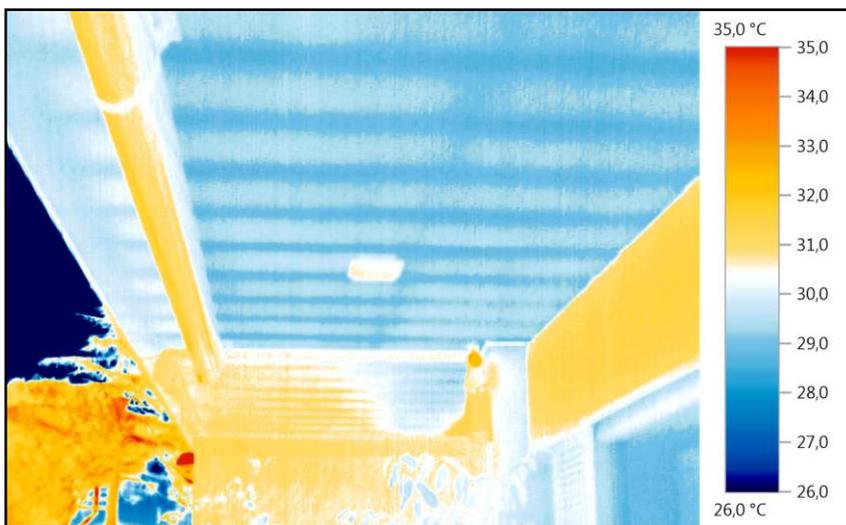
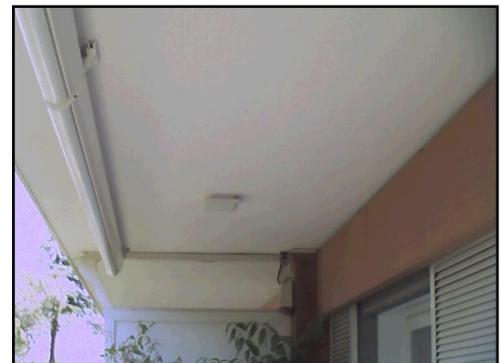
Immagine Termografica n. 1586 IR

**Note:** L'ispezione è stata eseguita dopo circa 48 ore dall'allagamento. Si è accertato all'infrarosso e non ancora nel visibile la presenza di una infiltrazione posta all'intradosso del sottobalcone in corrispondenza del carter metallico. L'intradosso del lastrico posto a S-W risultava in perfette condizioni.

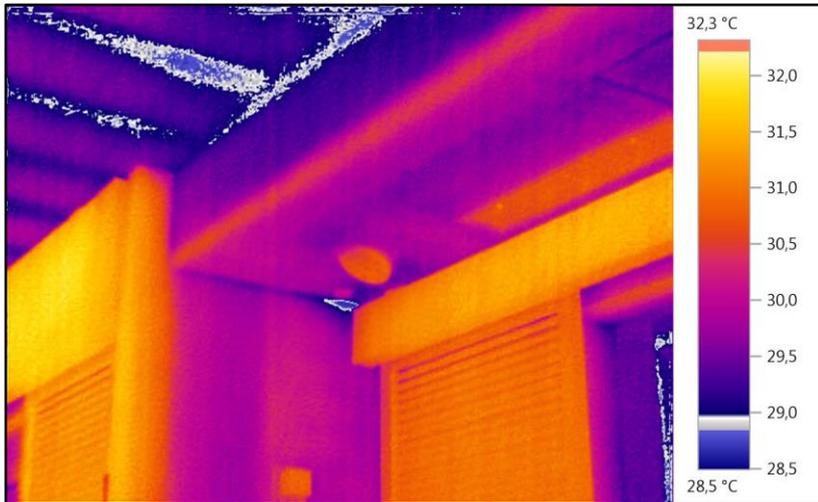
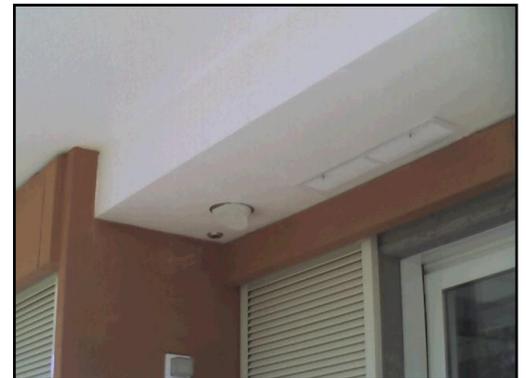
Immagine Termografica n. 1591 IR

Note: Nel termogramma (1591) in corrispondenza del controsoffitto esterno sono evidenti infiltrazioni di aria dall'interno verso l'esterno dovute alla ventilazione dell'impianto di climatizzazione. Nel termogramma (1593) si rileva l'imbibizione del frontalino dovuto anche in questo allo sversamento di acqua occorso durante l'allagamento.

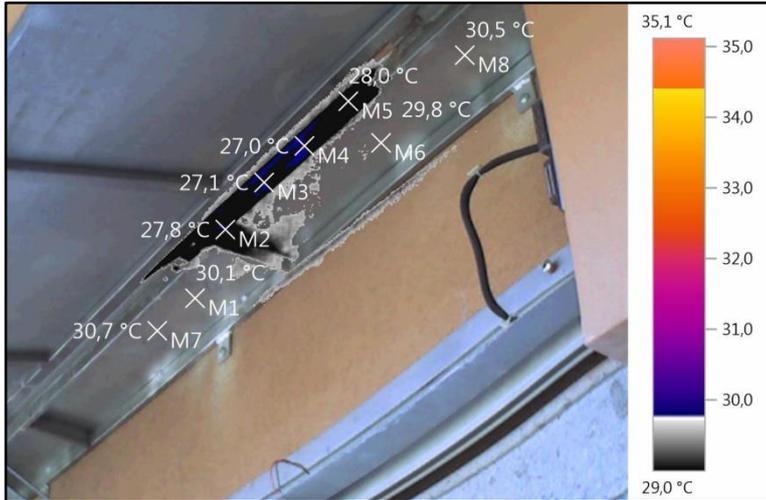
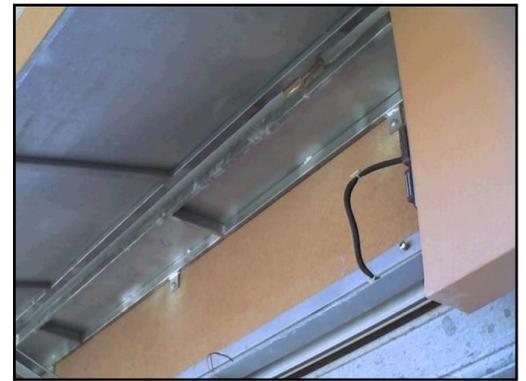
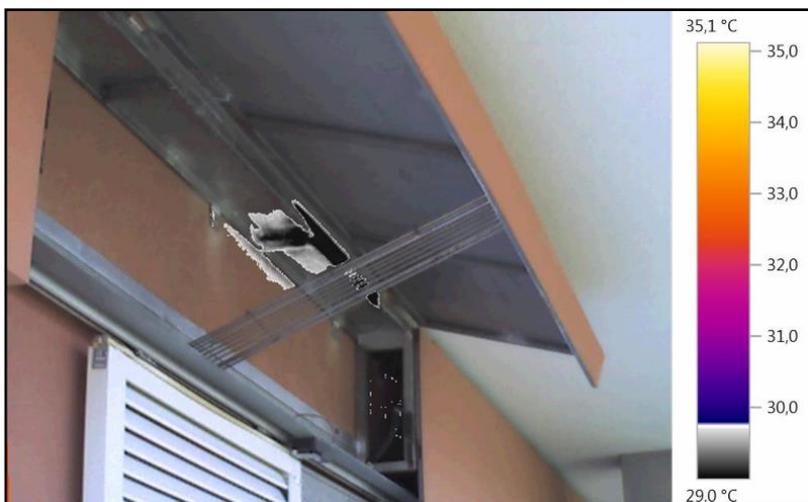
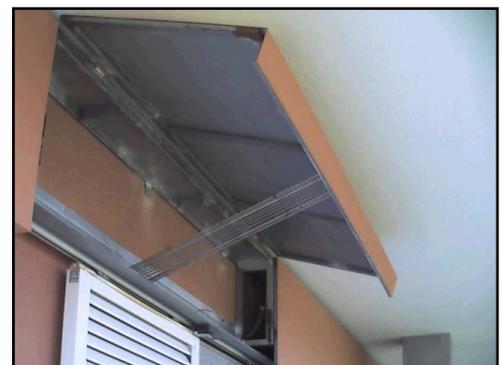
**Note:** Le immagini termiche sopra riportate eseguite con fusione nel visibile dimostrano chiaramente l'effetto delle infiltrazioni. Le stesse sono chiaramente visibili sia sulla struttura metallica quanto su porzione della parete in muratura.

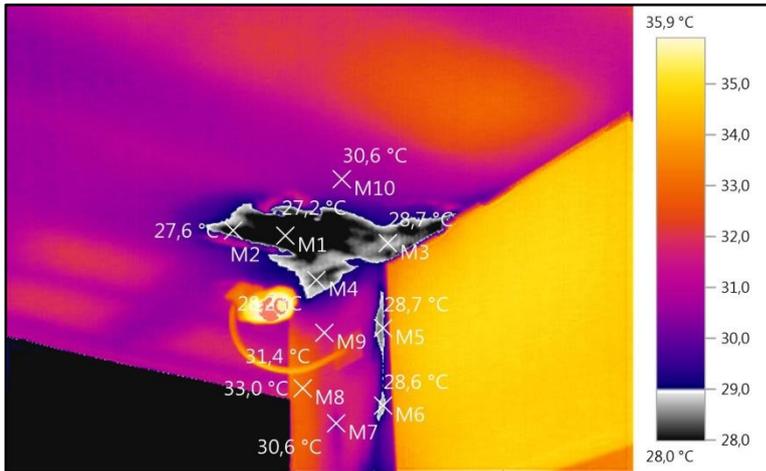
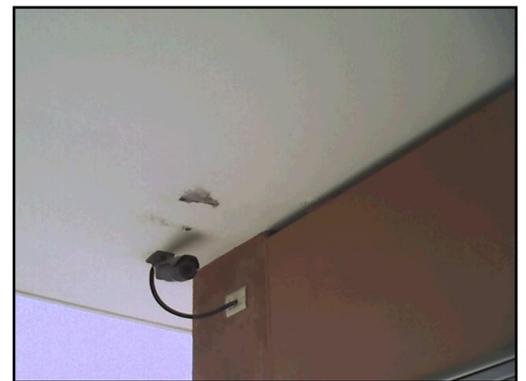
Immagine Termografica n. 1576 IR

**Note:** Si evidenzia nei termogrammi sopra riportati la significativa manifestazione infiltrativa localizzata all'intradosso del lastrico di copertura in prossimità del bocchettone di scolo acque piovane. Si rileva che le infiltrazioni sono ascrivibili sia ad una perdita del bocchettone che a perdite localizzate in prossimità dello stesso come meglio evidenziato nel termogramma (1684).

**Note:** L'immagine termografica (1684) indica chiaramente la presenza di acqua sotto il manto impermeabile in prossimità del bocchettone. La presenza di acqua al di sotto del manto favorisce le infiltrazioni all'intradosso del lastrico così come accertato nei termogrammi (1576) e (1577)

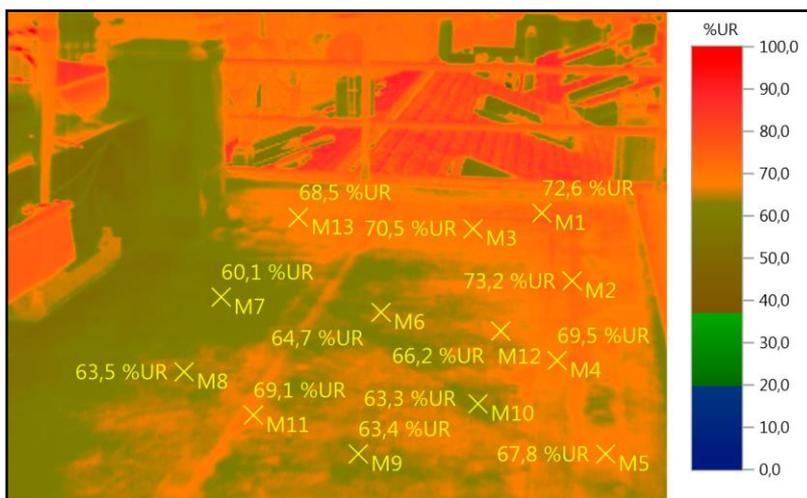
Immagine Termografica n. 1667 IR umidità superficiale

**Note:** Il soprastante termogramma è stato eseguito durante il transitorio termico ovvero nel corso del progressivo raffreddamento della superficie precedentemente esposta al sole. Dal termogramma si rileva una zona più fredda indicante un rilascio di calore più repentino rispetto alle zone più calde che diversamente trattengono il calore per una maggiore inerzia termica. L'istogramma relativo ai valori di umidità superficiale rivela la probabile formazione di condensa al di sotto del manto impermeabile che risulta in quei punti non perfettamente ancorato al supporto sottostante.

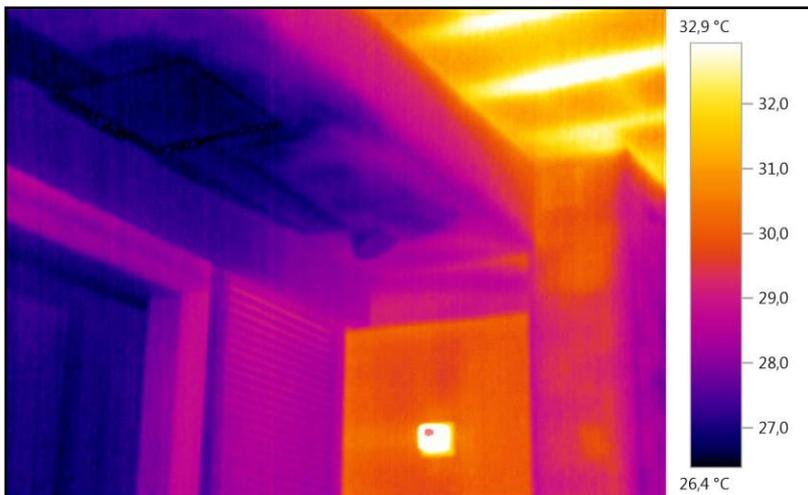
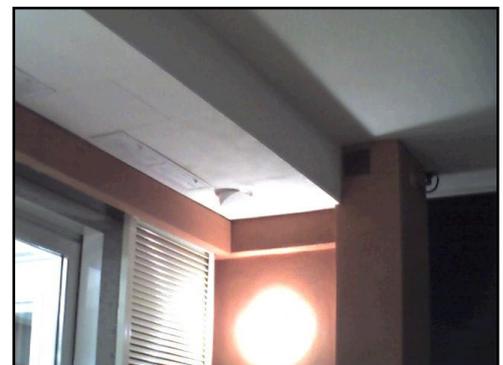
Immagine Termografica n. 1689 IR

Note: nel sottobalcone lato S-W non si sono accertati fenomeni infiltrativi a seguito dell'allagamento. Vedi termogramma (1689).

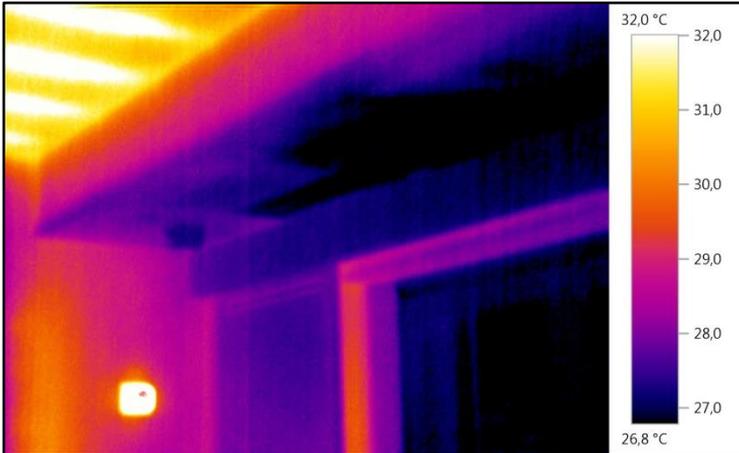
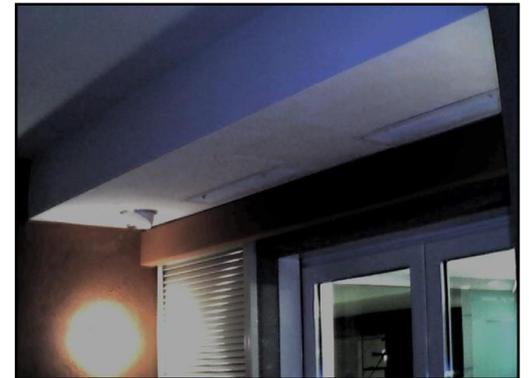
Immagine Termografica n. 1708 IR

Note: Si evidenzia la presenza di una infiltrazione nell'angolo del sottobalcone lato S-E. vedi termogramma (1704). Nessuna infiltrazione è presente in prossimità della controsoffittatura posta nel terrazzo lato S-W termogramma (1708).

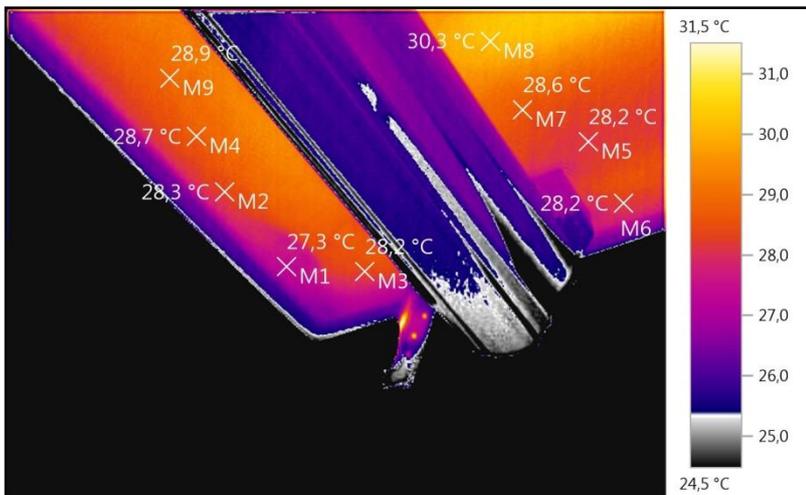
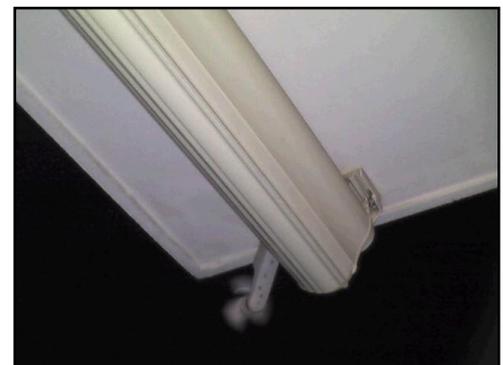
Immagine Termografica n. 1704 IR

Sempre all'intradosso dello stesso terrazzo sono state accertate due infiltrazioni di cui una visibile solo all'infrarosso. L'infiltrazione visibile è constatata anche dal CT.U. è localizzata a ridosso del carter metallico e interessa la parte esterna della parete di tamponamento posta in corrispondenza dello studio (v.termogrammi 1602-1605-1606-1611-1608), l'infiltrazione visibile all'infrarosso è posta in corrispondenza dell'ancoraggio della tenda ed accertata nel corso dell'indagine eseguita nel transitorio termico (v. termogramma 1706). Un'altra infiltrazione poco significativa si è accertata in corrispondenza del frontalino del sottobalcone attestato verso Sud-Est (v. termogramma 1704).

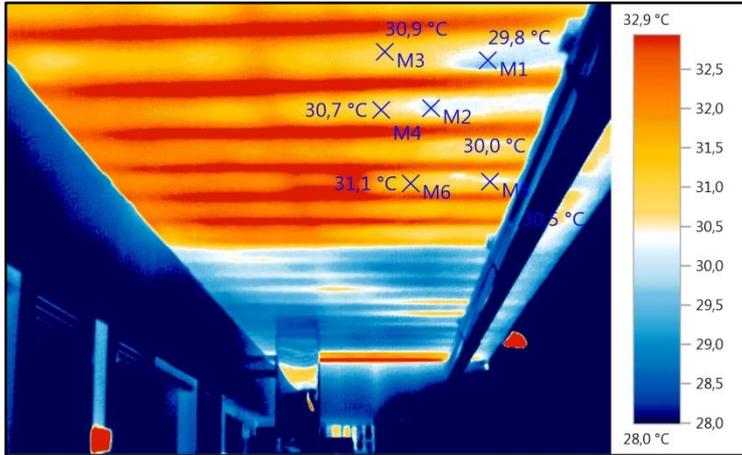
Immagine Termografica n. 1706 IR

**Note:** Nel termogramma (1706) non è più manifesta l'infiltrazione posta a ridosso del carter mentre si palesa la presenza di una infiltrazione posta a ridosso del punto di ancoraggio del tendaggio. Risulta ancora presente l'infiltrazione ascrivibile al bocchettone e alla parte limitrofa di questo.

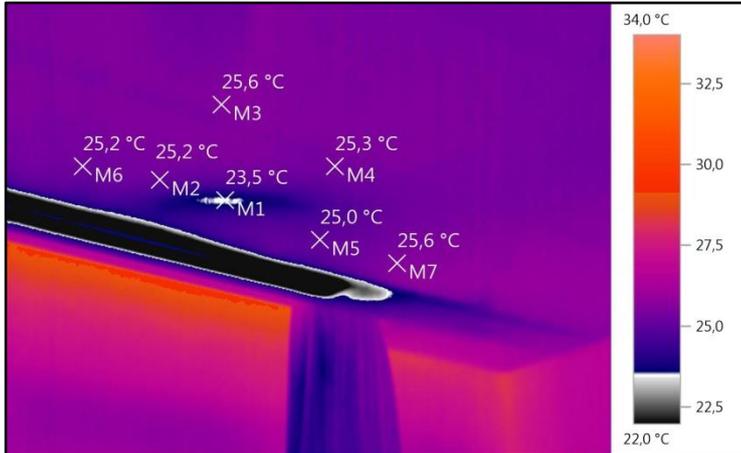
Immagine Termografica n. 1549 IR

Si è accertata anche una infiltrazione visibile solo nell'infrarosso sul controsoffitto posto all'interno del vano letto. (v. termogramma 1549)
