REPORT TERMOGRAFICO E ANALISI PROPEDEUTICA AI LAVORI DI RESTAURO CONSERVATIVO DELLE SUPERFICI DI RIVESTIMENTO INTERNE ED ESTERNE DELLA CAPPELLA DELLA VENERABILE ARCICONFRATERNITA DI CARITA' VERSO I TRAPASSATI SITA NEL CIMITERO "CAMPO VERANO"

10/09/2019

RELAZIONE SPECIALISTICA

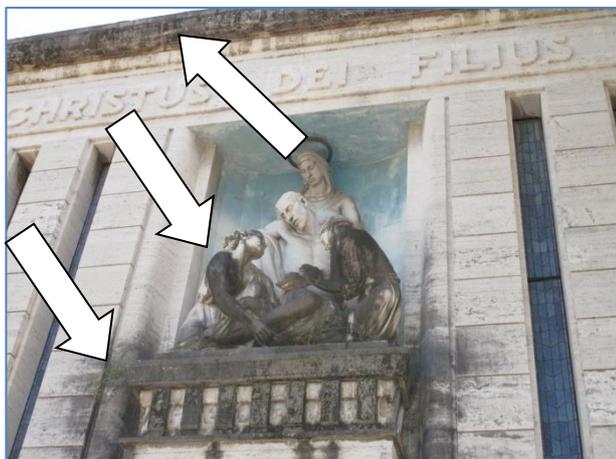
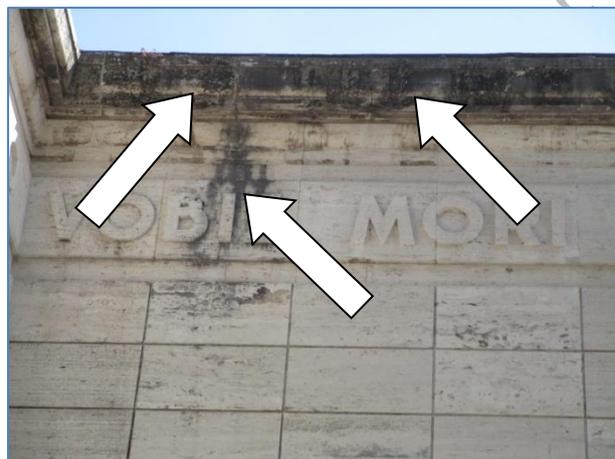
Nelle immagini soprastanti, estratte sul prospetto nord della Cappella, è visivamente apprezzabile la modificazione dello strato superficiale del materiale lapideo e della statua. La crosta rinvenibile sulla statua e sul relativo basamento posto sopra il portone di accesso alla Cappella, nonché su parte delle lastre in travertino, è distinguibile per le caratteristiche morfologiche e per il colore.

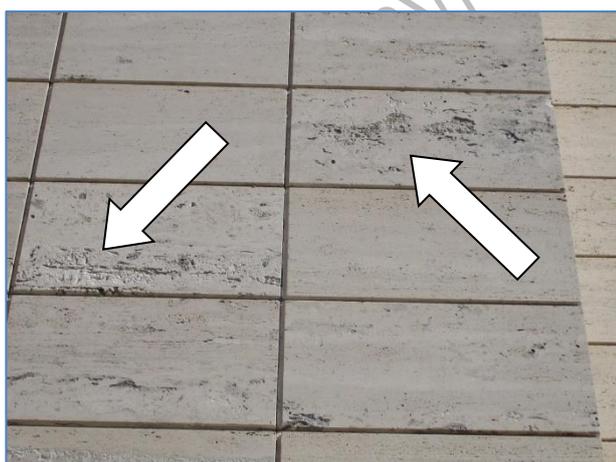
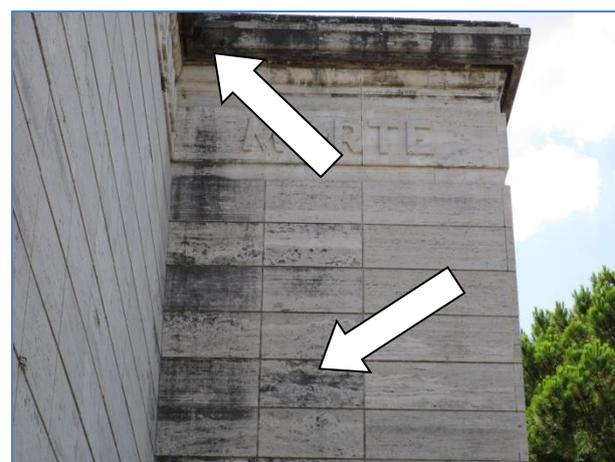
Alcune parti delle lastre si presentano disgregate e polverulenti a causa del distaccamento spontaneo della crosta dal substrato. Gli effetti del fenomeno della solubilizzazione è chiaramente evidente all'esterno della gronda perimetrale dove la tracimazione dell'acqua, che avviene per effetto di un non propriamente corretto deflusso

delle acque meteoriche, ha provocato la corrosione e ossidazione della parte superficiale della pietra. Sebbene in modo non invasivo risulta presente in alcuni punti la formazione di vegetazione di tipo erbaceo.

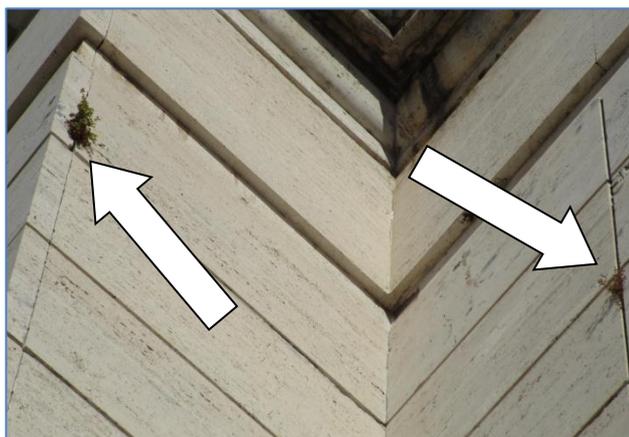
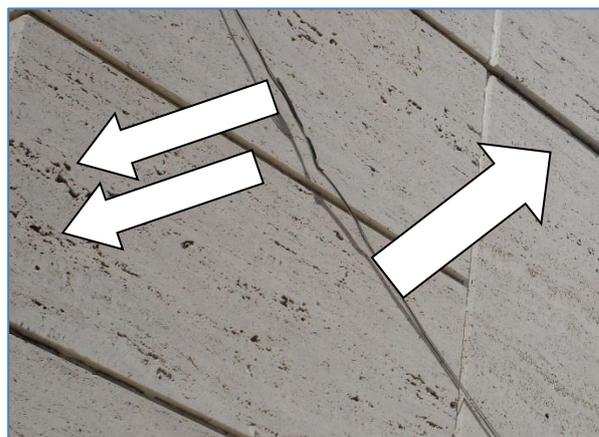
In gran parte delle lastre sono presenti cavità di forma e dimensioni variabili, così detti alveoli, con una distribuzione non uniforme. Nell'immagine di destra è visibile un distacco di una lastra rispetto a quella sottostante. Altresì si rileva un diffuso fenomeno di erosione delle lastre.

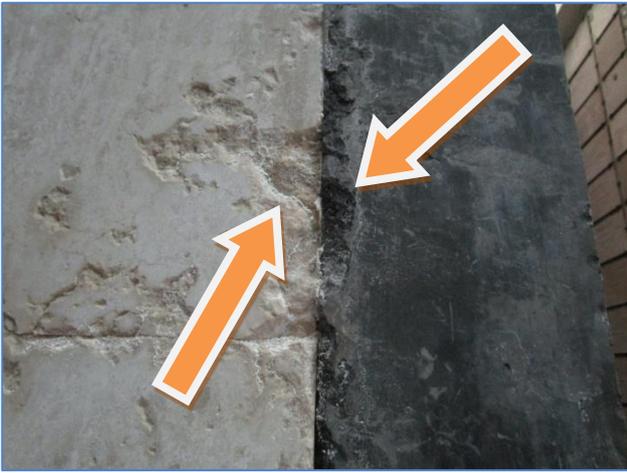
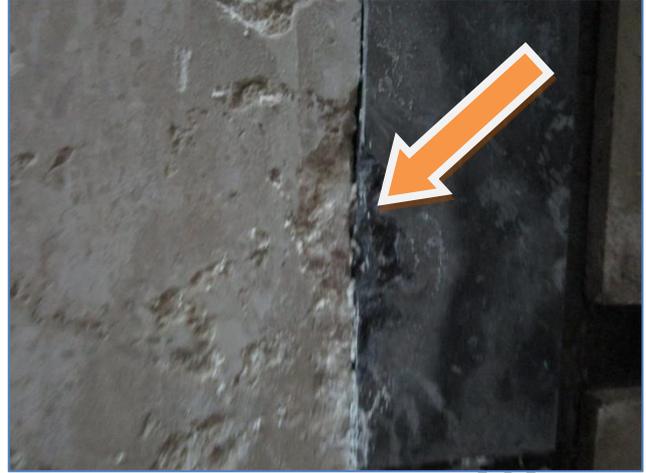
Lo stato manutentivo dei rivestimenti all'intero della Cappella risulta ben più compromesso rispetto a quello dei rivestimenti esterni. La grave situazione termo igrometrica dovuta alla pressoché assenza di aerazione naturale unitamente allo stato di umidità causato dalle infiltrazioni della copertura ha causato e sta causando in maniera esponenziale la degenerazione superficiale delle lastre di rivestimento.

Dalle immagini soprastanti si rileva una decoesione con distaccamento della parte superficiale della pietra in minuti frammenti o sotto forma di polvere. E' presente altresì un'alterazione cromatica causata dalla capillarità dell'acqua penetrata attraverso la superficie esterna dei paramenti. Alla bussatura di alcune lastre si percepisce chiaramente che la parte superficiale è in via di distaccamento.

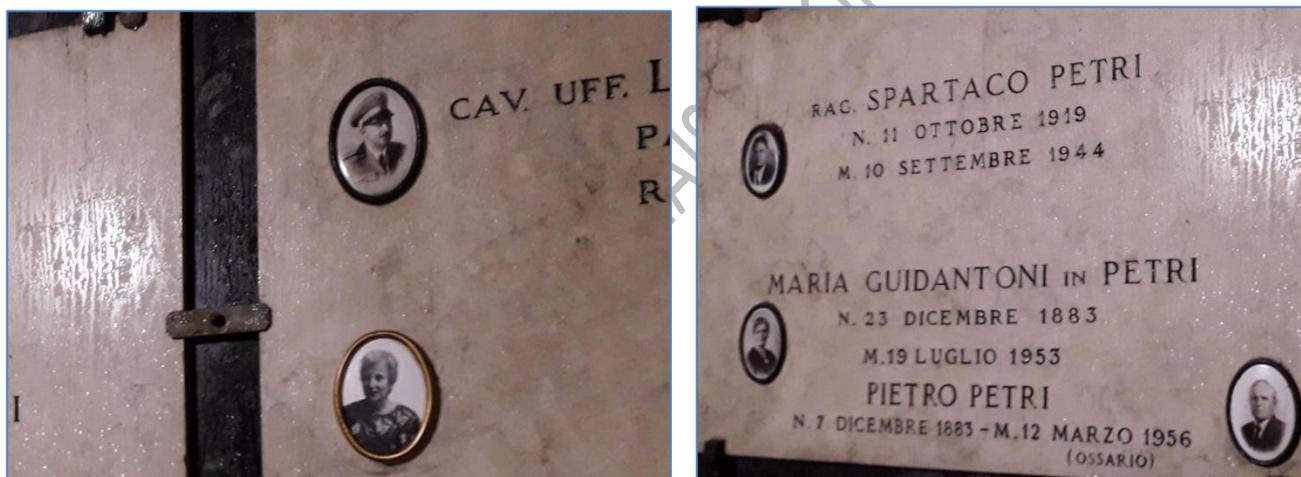
In data 19 Giugno u.s. lo scrivente a seguito di un sopralluogo esperito per i rilievi termografici ha rilevato che al piano S1 era in atto una forte formazione di condensa come di seguito riportato nelle immagini fotografiche.

Durante il corso delle successive indagini termografiche, benché il fenomeno non risultava presente, l'umidità relativa risultava attestarsi intorno al 75% rispetto ad una umidità rilevata al piano terreno pari al 57%. E' evidente che la condensazione, nel periodo estivo, avviene a seguito di temperature più alte e quindi con una maggiore produzione di vapore acqueo che va a condensarsi sotto forma di acqua sulle lastre di rivestimento e lapidi che risultano ad una temperatura più bassa. Detta umidità peraltro, ha danneggiato anche gli intonaci posti sul vano scala sul tratto che collega il piano terreno al piano S1 come di seguito documentato.

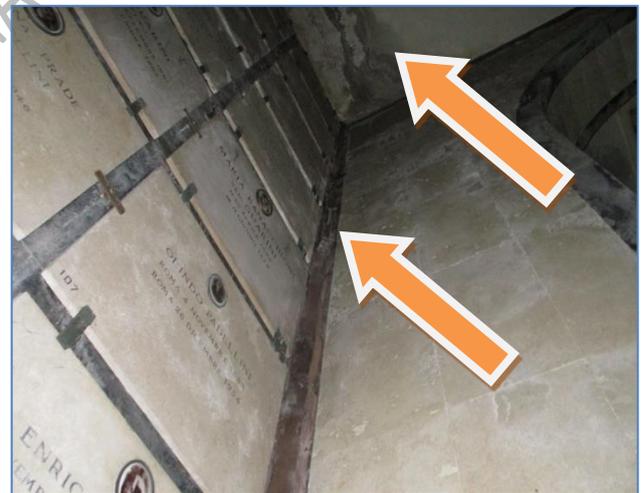
Piano S1 frattura della cornice angolare

Oltre a quanto sopra rappresentato si è accertato la fratturazione del materiale che ha implicato lo spostamento reciproco delle parti. Tale circostanza è stata rinvenuta sulle arcate del piano terreno che peraltro costituisce uno stato di pericolo per i visitatori. Le lastre costituite da marmo di tipo coreno e i fianchi di chiusura in marmo di tipo bardiglio presentano delle variazioni cromatiche localizzate sulla superficie e causate principalmente dal deposito dell'acqua sulla loro superficie. Al piano S1 in corrispondenza dell'Altare l'angolo compreso tra le lapidi e l'arcata principale, costituito da un angolare in marmo bardiglio risulta frantumato e distaccato dal supporto retrostante.

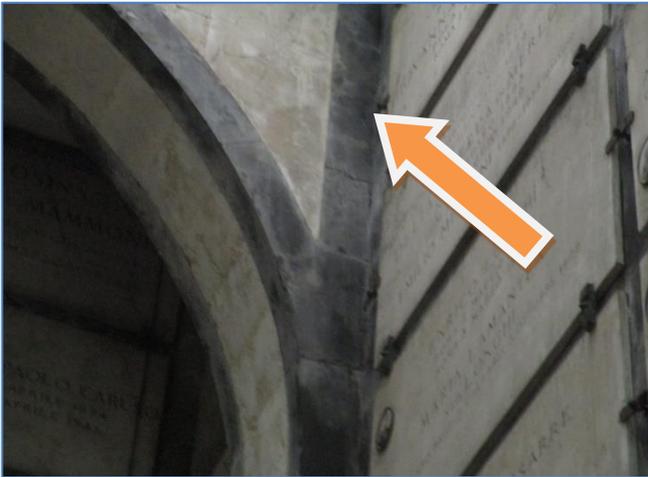
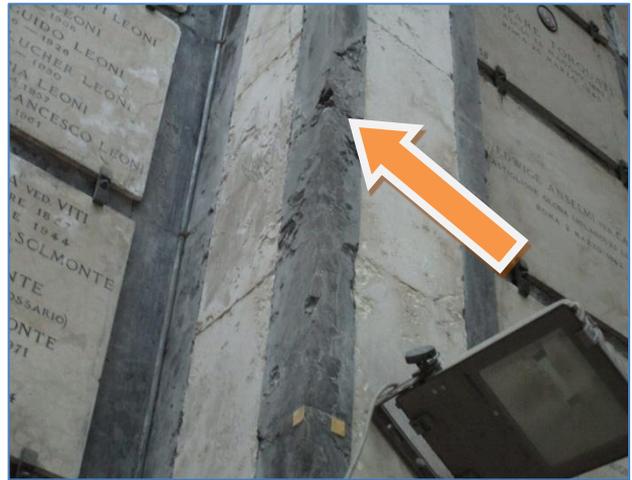
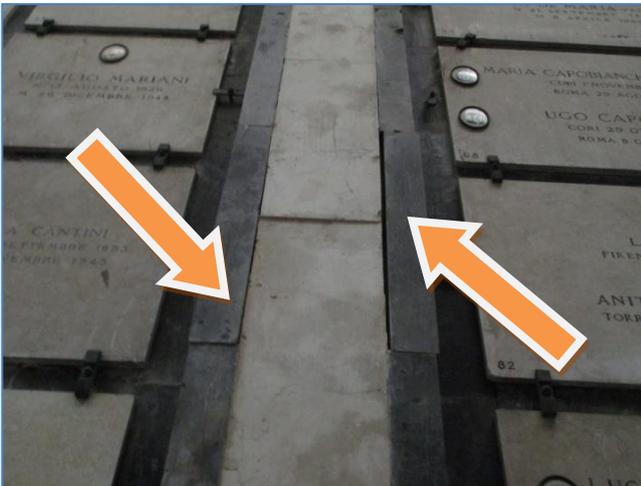
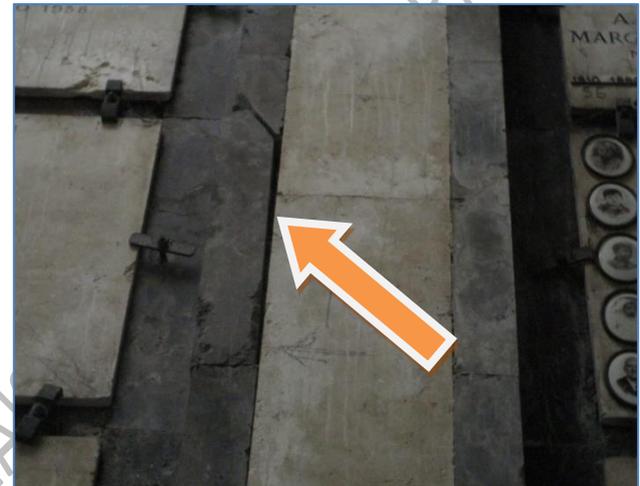
Particolare frattura e infiltrazione

Piano Terra spostamento dei materiali

Piano Terra Lesione e spostamento

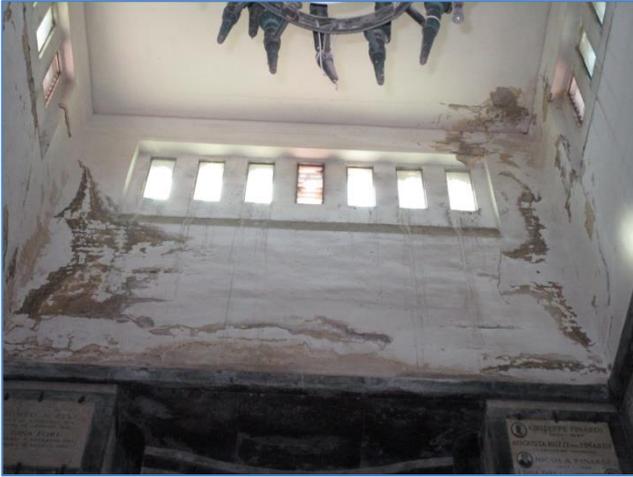
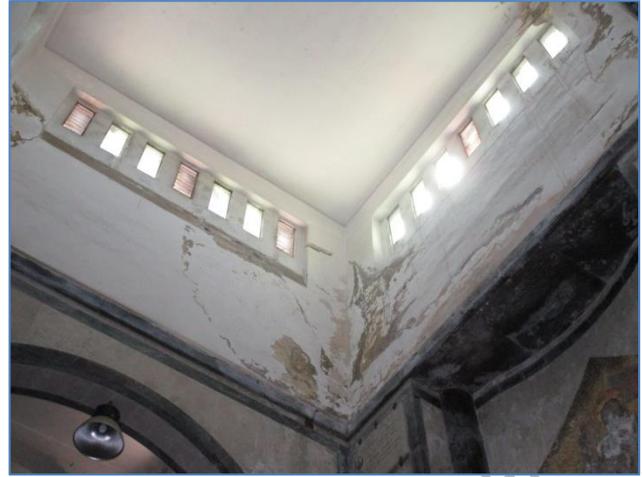
Relativamente allo stato delle coperture ed in particolare alla parte intradossale si sono accertati visivamente sia fenomeni infiltrativi pregressi sia fenomeni infiltrativi in atto. Si fa presente altresì che in parte l'ammaloramento degli intonaci è dovuto al pessimo stato igrometrico riscontrato durante le rilevazioni strumentali che favorisce la risalita del vapore acqueo con conseguente condensazione sul solaio e sulle pareti intonacate perimetrali. Evidente è l'ammaloramento della cornice perimetrale interna dove in alcuni punti l'intonaco risulta in via di distacco. Da quanto appurato attraverso l'indagine termografica ampie zone di intonaco, posto sulle pareti perimetrali e sui soffitti risultano in via di distacco.

La situazione dei soffitti e rivestimenti intonacati si può definire di grave compromissione. Oltre gli stati infiltrativi rilevati e causati dalla non più efficiente impermeabilizzazione delle coperture e dalla mancata tenuta dei telai degli infissi, si rilevano ampie zone d'intonaco in fase di distacco che costituiscono serio pericolo. Con le frecce bianche sono state evidenziate le zone colpite da infiltrazioni, con le frecce di colore nero le zone d'intonaco in via di distacco. E' necessario pertanto attuare interventi di risanamento tesi alla ricostituzione del manto impermeabile su tutta la copertura con particolare attenzione ai risvolti verticali tra pavimentazione e pareti, valutare la sostituzione dei telai degli infissi e successivamente procedere alla demolizione di tutte le zone d'intonaco in via di

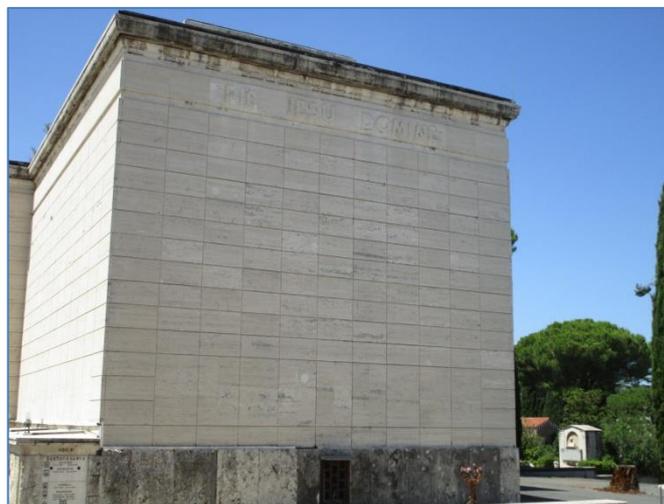
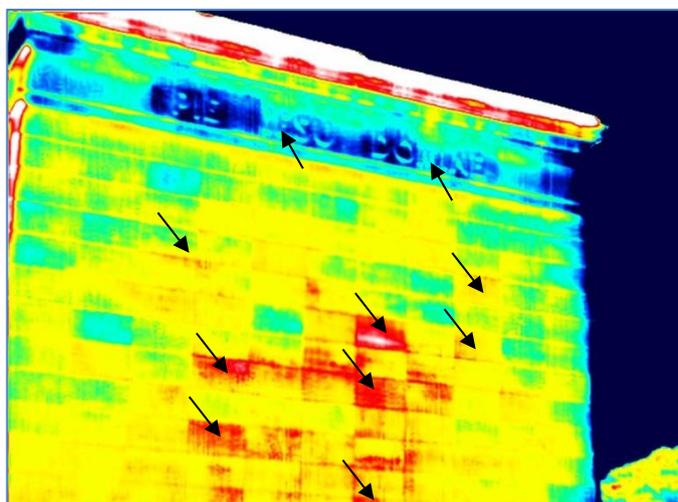
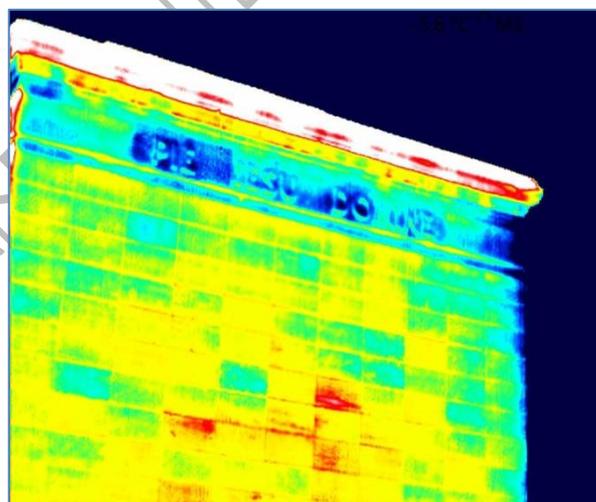
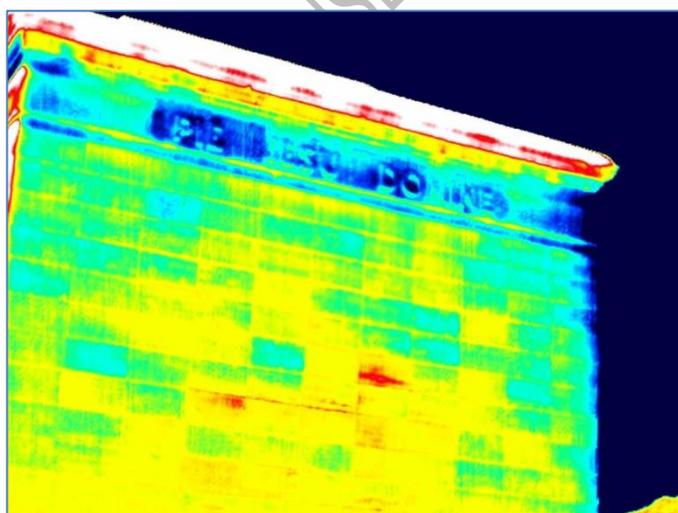
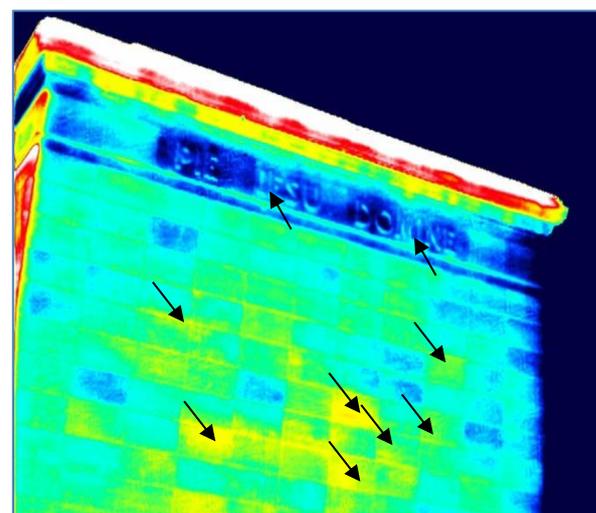
PROSPETTO
EST

I termogrammi soprastanti sono stati ripresi in modalità dinamica ed in rilascio termico. Da quanto analizzato complessivamente non si rilevano particolari anomalie ad eccezione

di alcune lastre che potrebbero essere disancorate dal supporto retrostante. Anche alcune lettere poste sulla fascia sommitale perimetrale sono meritevoli di attenzioni. Le erosioni presenti sulle lastre risultano più calde e tale circostanza rientra nella norma tenuto presente della minore inerzia termica della lastra nei punti interessati.

Per quanto sopra accertato con metodo indiretto è consigliabile eseguire la bussatura delle lastre classificate attraverso il rilievo termografico. In via speditiva gli interventi da effettuare consistono nel riempimento delle cavità tra le lastre e in alcuni casi dietro le stesse. Queste aree possono rappresentare un problema per la tenuta dei rivestimenti in quanto, vista la permeabilità del travertino all'acqua, seppur considerato il discreto spessore delle lastre, l'eventuale permeazione di acqua nella parte retrostante le lastre può causare la polverizzazione del travertino e della malta di ancoraggio. Pertanto per tali ambiti di intervento si dovranno prevedere delle iniezioni localizzate di resina espandente da realizzarsi tramite iniezione. Si dovrà altresì provvedere all'eliminazione della

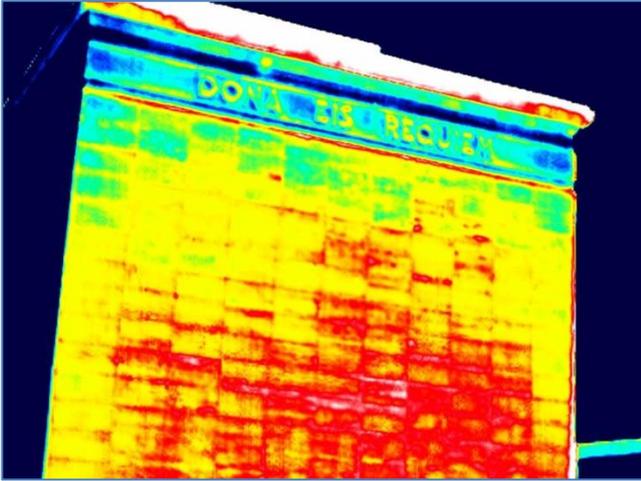
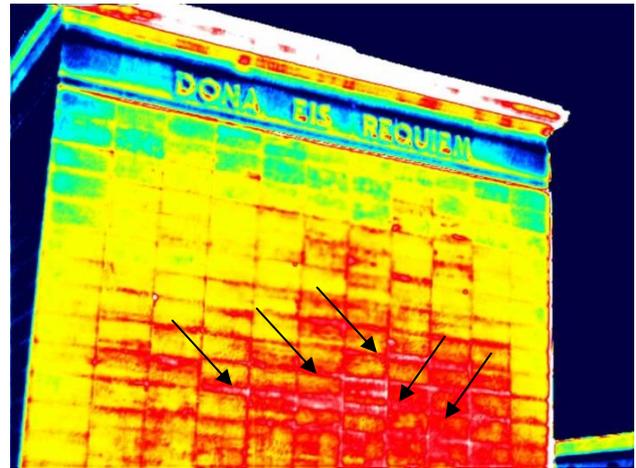
**PROSPETTO
OVEST**

I termogrammi soprastanti sono stati ripresi in modalità dinamica ed in progressione termica in fase di riscaldamento solare. Da quanto analizzato si rileva su buona parte del prospetto una significativa asimmetria termica tale da essere attenzionata per la probabile presenza di vuoti tra le lastre e la muratura retrostante. Sono presenti sul prospetto e sulla fascia sommitale posta al di sopra delle lettere degli inserti metallici. Le erosioni presenti sulle lastre risultano più calde e tale circostanza rientra nella norma tenuto presente della minore inerzia termica della lastra nei punti interessati. Anche l'esterno della gronda potrebbe presentare un distacco superficiale della pietra.

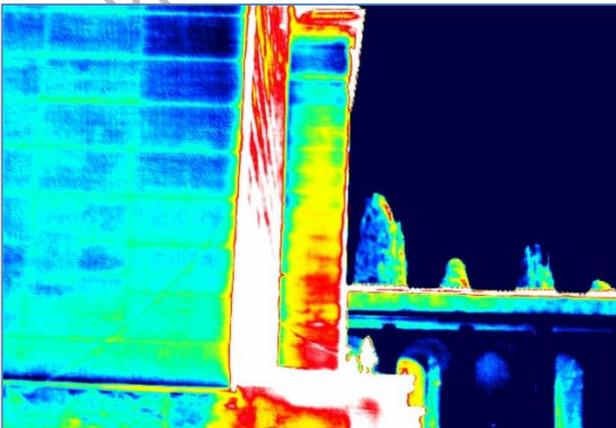
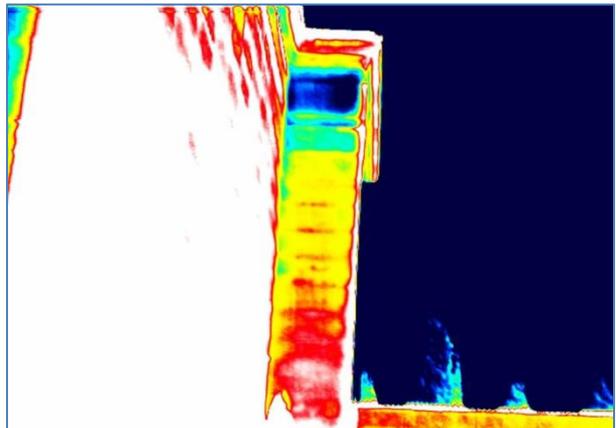
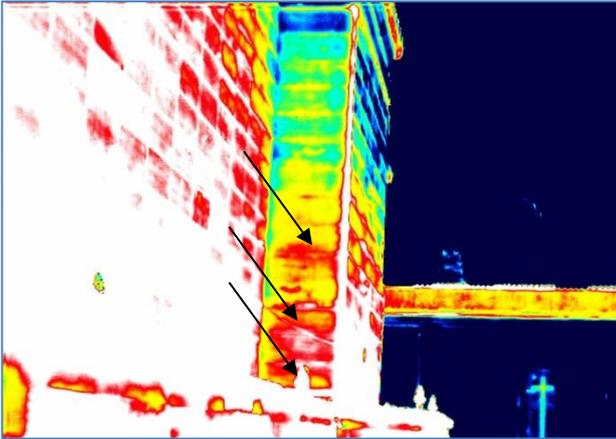
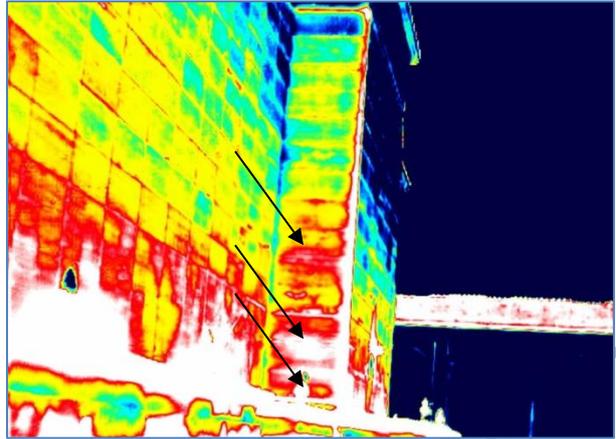
**PROSPETTO LATERALE
OVEST**

I termogrammi soprastanti sono stati ripresi in modalità dinamica ed in progressione termica in fase di riscaldamento solare. Da quanto analizzato si rilevano significative asimmetrie termiche in corrispondenza delle giunzioni angolari e orizzontali delle lastre. Alcune presentano crescita di vegetazione spontanea. Particolari asimmetrie termiche rilevate sulle prime due lastre probabilmente sono riconducibili in parte alla radiazione della copertura della lapide esterna ed in parte al distacco dal supporto retrostante.

vegetazione attraverso un'operazione di tipo chimico-meccanico. Attraverso l'uso di biocida da utilizzarsi preferibilmente a pennello per evitare la solubilizzazione nell'aria e con l'uso di cesoie per la rimozione delle essenze vegetali. Per la sigillatura delle fessurazioni può essere previsto l'utilizzo di una malta che risulti il più possibile simile al colore e componenti della materia originaria (una parte di grassello e calce idraulica e due parti di polvere di travertino e sabbia gialla); il risarcimento delle parti mancanti potrà essere effettuato con inserti in travertino simile in colore e qualità a quello originario. Per quanto attiene alle concrezioni formatesi sul travertino e sulla statua potranno essere utilizzate argille per la preparazione dell'impacco (bentonite, spiolite e attapulgate) acqua deionizzata, idropulitrice, e risciacquo finale di acqua deionizzata con impianto di nebulizzazione. terminate le operazioni di risanamento e ripulitura, limitatamente alla statua presente, è consigliabile l'applicazione di uno strato di soluzione filmogena protettiva biocompatibile per la protezione contro l'assorbimento dei fattori patogeni.

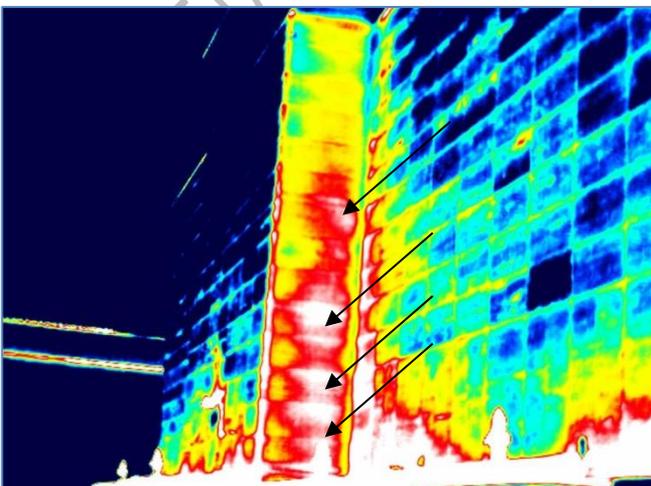
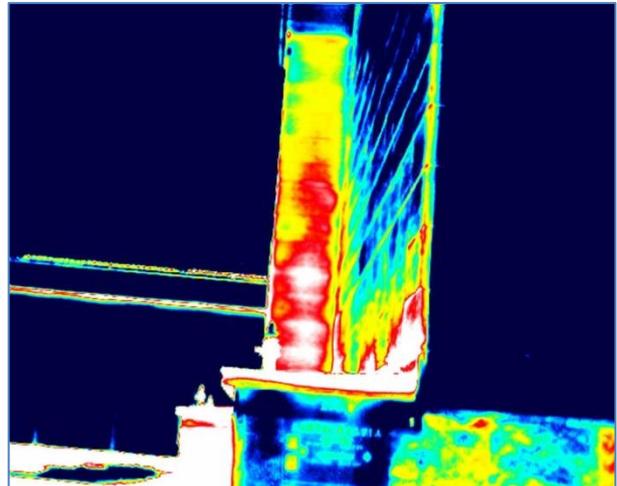
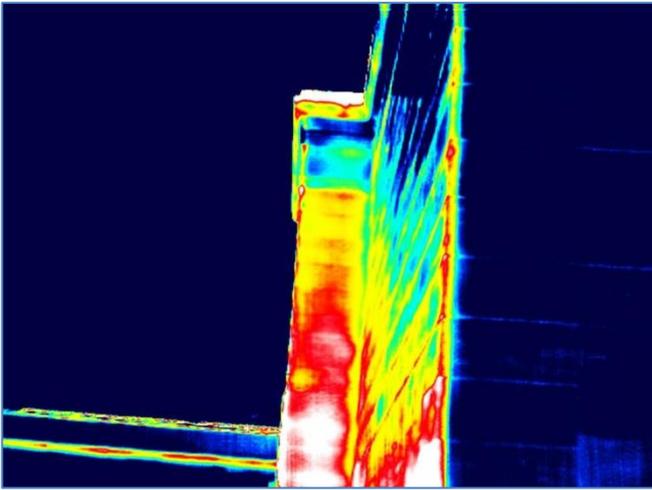
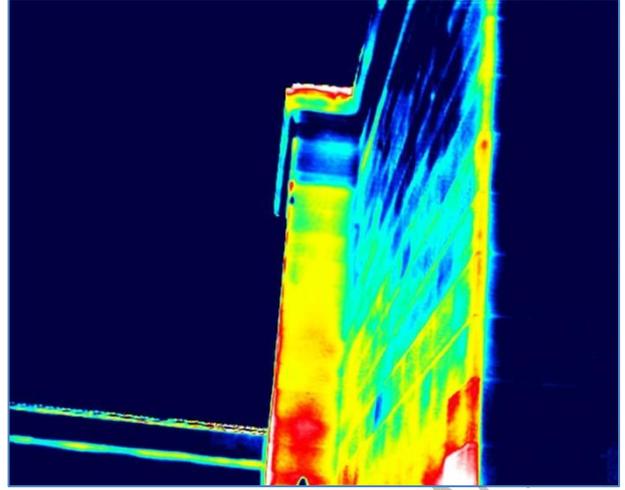
PROSPETTO LATERALE
EST

I termogrammi soprastanti sono stati ripresi in modalità dinamica ed in fase di rilascio termico. Analogamente al prospetto precedente si rilevano significative asimmetrie termiche in corrispondenza delle giunzioni angolari e orizzontali delle lastre. Alcune presentano crescita di vegetazione spontanea. Si rilevano significative asimmetrie termiche rilevate su buona parte delle lastre probabilmente riconducibili al distacco dal supporto retrostante.

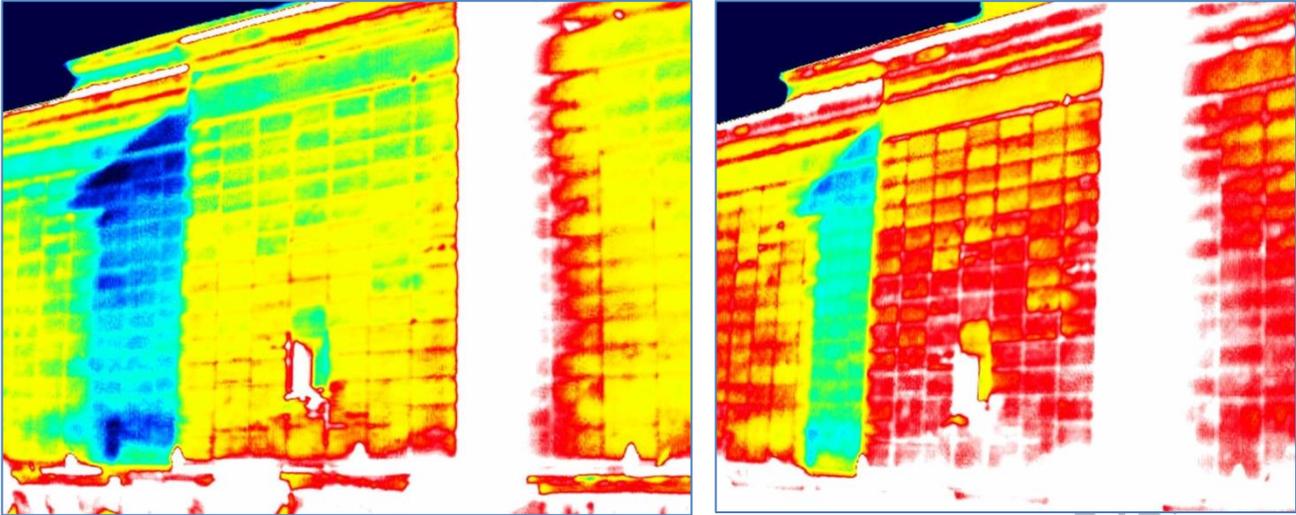
PROSPETTO RETRO
LATO SUD

I termogrammi soprastanti sono stati ripresi in modalità dinamica ed in progressione termica in fase di riscaldamento solare. Analogamente al prospetto precedente si rilevano diffuse asimmetrie termiche sul prospetto e le più significative sulle lastre poste alla base dello stesso.

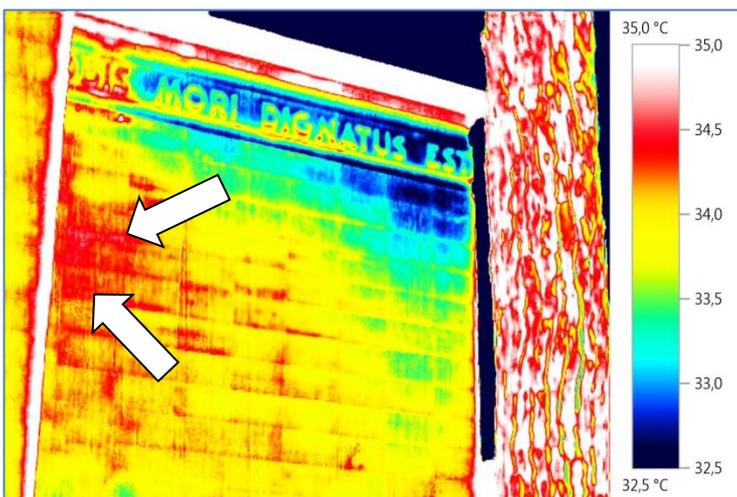
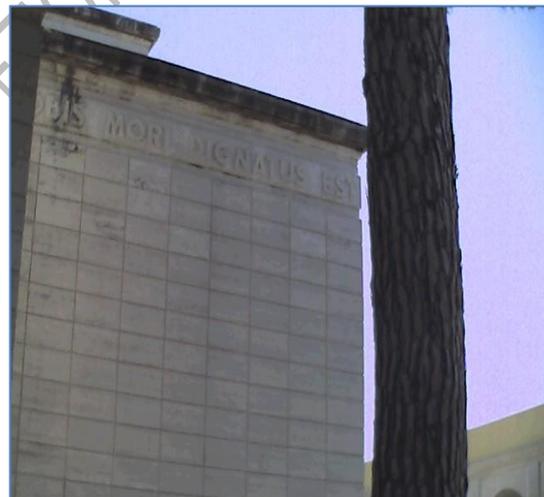
Si rileva che per il prospetto in oggetto le termografie sono state eseguite nel primo pomeriggio per dar modo alle pareti indagate di assorbire quanto più calore possibile per il mancato irradiazione solare diretto sulle stesse. Anche per i termogrammi sopra riportati i risultati ottenuti lasciano intravedere diverse zone critiche che dovranno essere attenzionate in fase di un eventuale restauro.
