Studio – Geom. Claudio Carrozza

Diagnosi Patologie Edilizie e Certificazioni Termografiche

REPORT TERMOGRAFICO FABBRICATO SITO IN ROMA VIA L. XXXXXXXXXXXXXXXXXXXX

Nei giorni 9 e 10 Luglio u.s. lo scrivente congiuntamente all'Arch. xxxxxxxxxx ha eseguito un rilievo termografico sui prospetti dell'edificio di Via Lorenzo xxxxxxxxxx e all'interno dell'autorimessa posta al piano S1, finalizzato alla verifica dello stato di aderenza degli intonaci nonché alla presenza di eventuale anomalie all'interno dell'autorimessa.

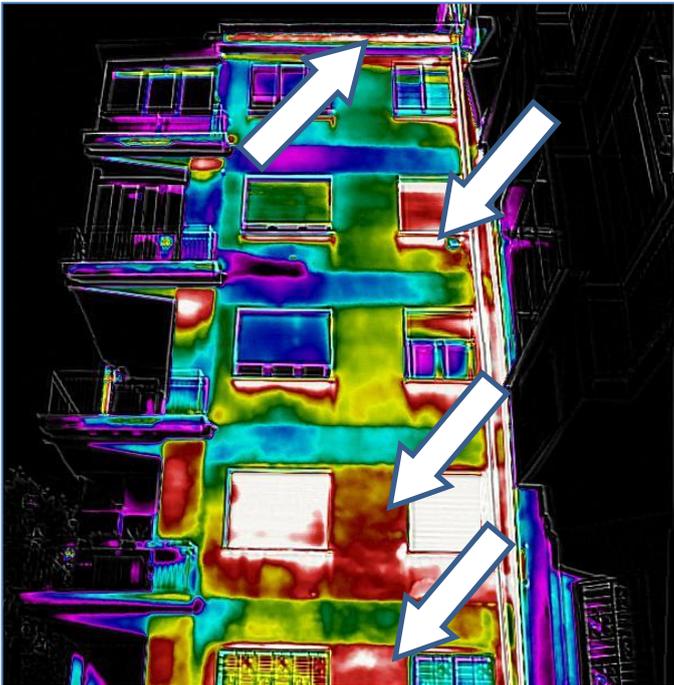
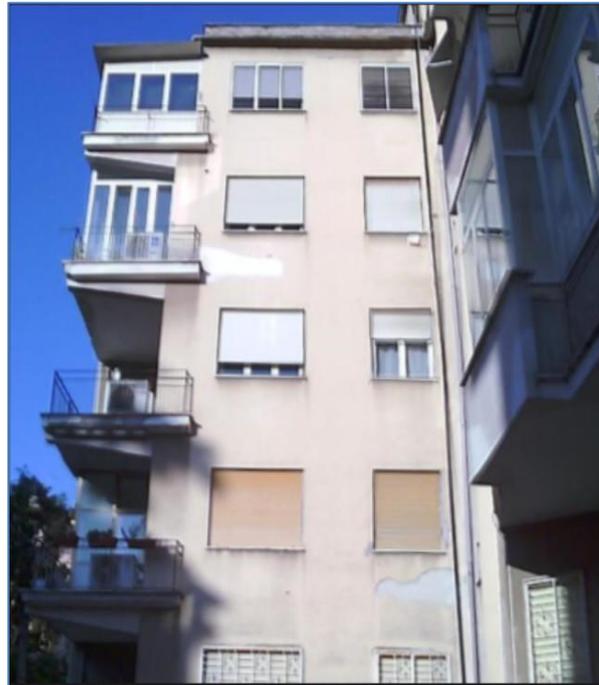
Si rilevano nella termografia soprastante estratta sul prospetto posto a ovest e prospiciente il piazzale di manovra degli allentamenti degli intonaci in modo più significativo ai piani primo e secondo. Le porzioni di facciata scurite dal processo di termoforesi risultano più calde a causa del maggiore assorbimento della radiazione solare.

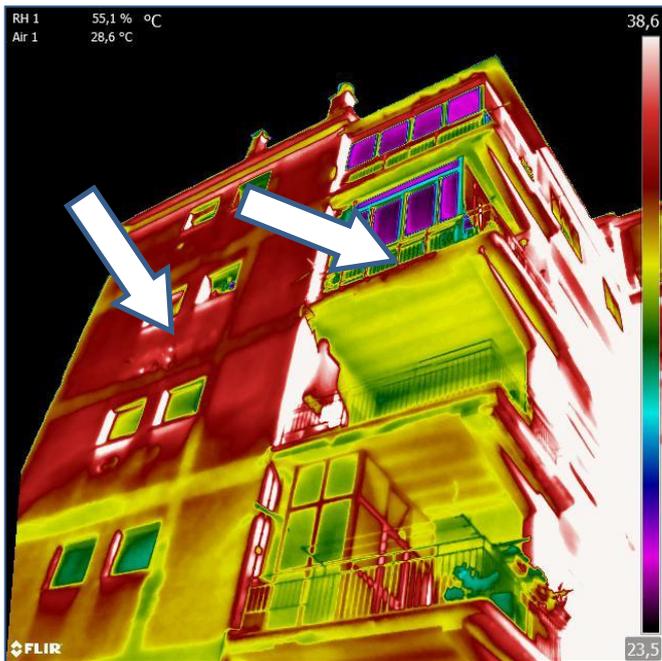
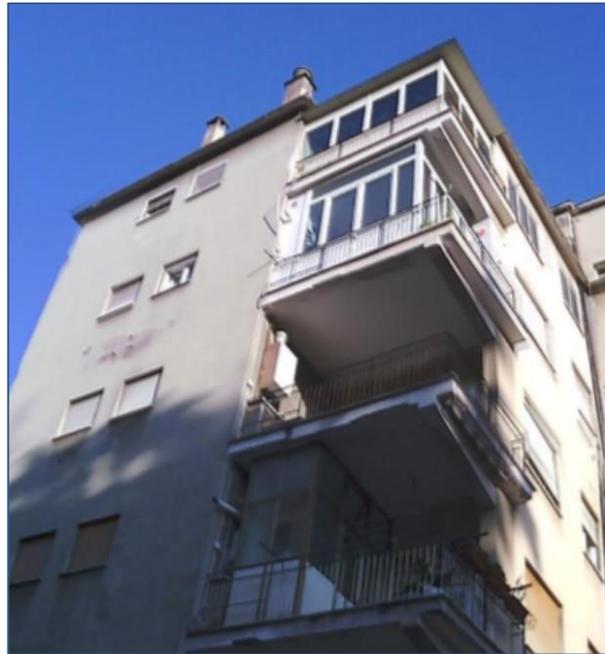
Si rilevano su questa porzione di facciata delle criticità a carico dei frontalini. L'immagine è stata estratta sul prospetto posto a nord e prospiciente il piazzale di manovra. Una piccola porzione d'intonaco posta sotto le finestre del penultimo piano risulta allentata. Nel complesso non si ravvisano particolari criticità.

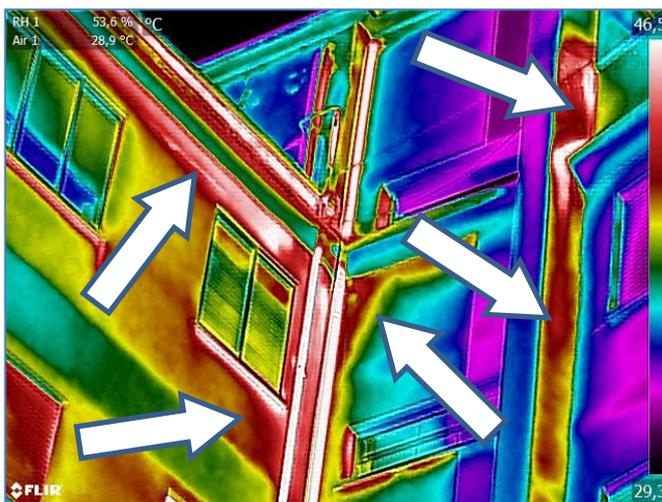
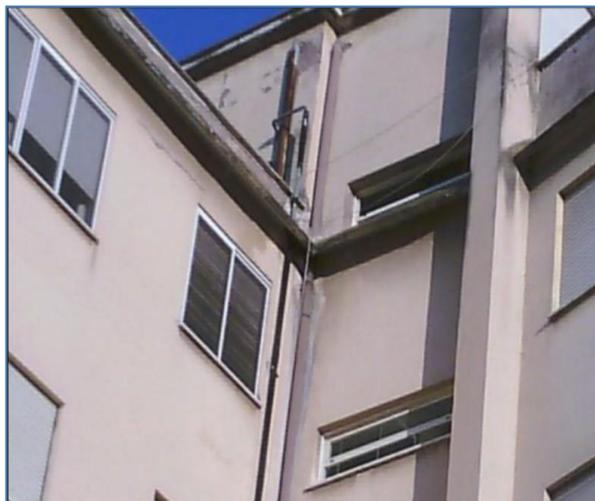
L'immagine termografica estratta con teleobiettivo rileva una serie di criticità sulle porzioni alte dei prospetti dove è chiaramente evidente in diversi punti un allentamento degli intonaci. L'immagine si riferisce ai prospetti nord-ovest del fabbricato.

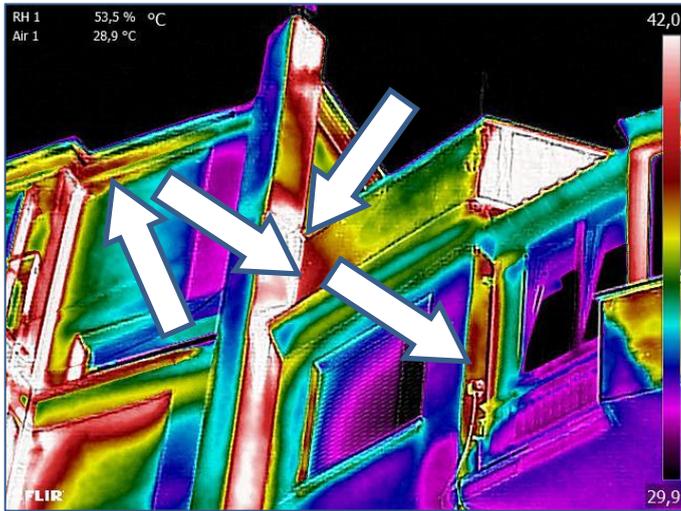
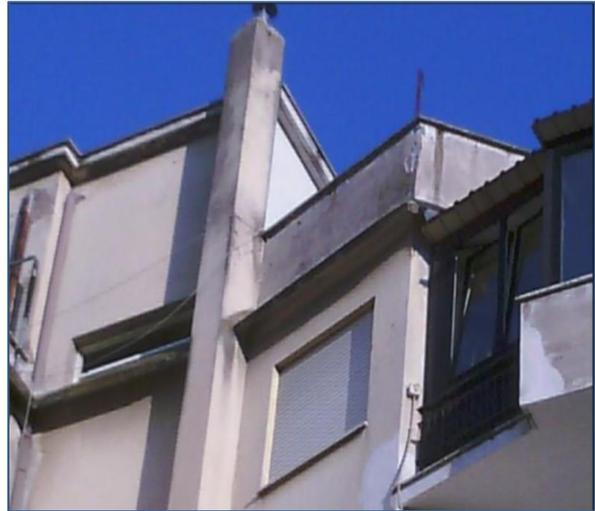
Analogamente all'immagine soprastante si individuano diverse zone intonacate in via di distacco sul prospetto nord del fabbricato.

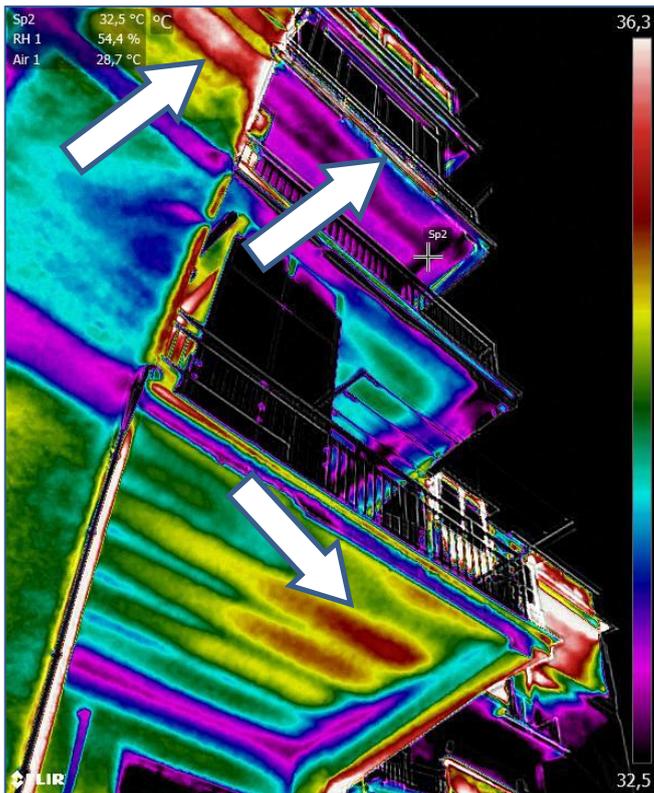
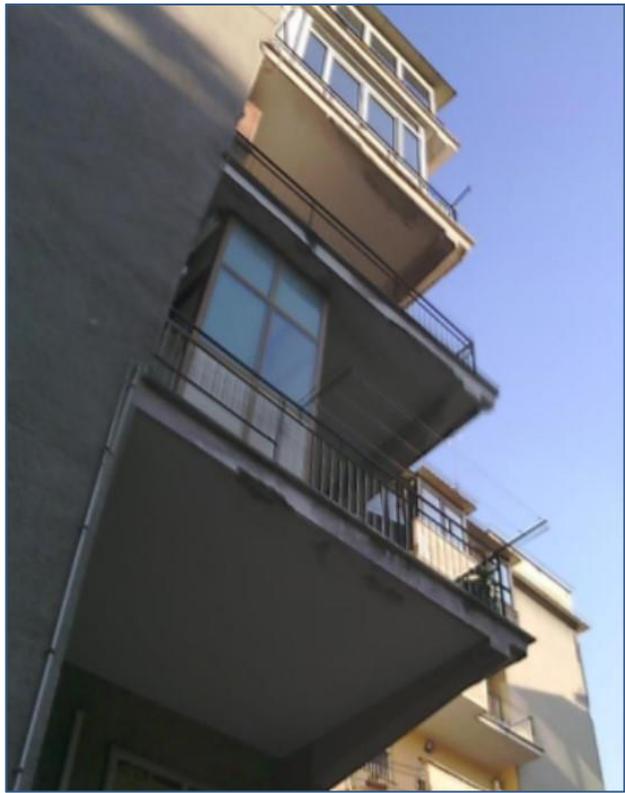
Prospetto ovest verso il piazzale sono presenti evidenti allentamenti dell'intonaco al sotto balcone del piano primo sul frontalino del piano terzo e sulla porzione di prospetto tra il secondo e terzo piano.

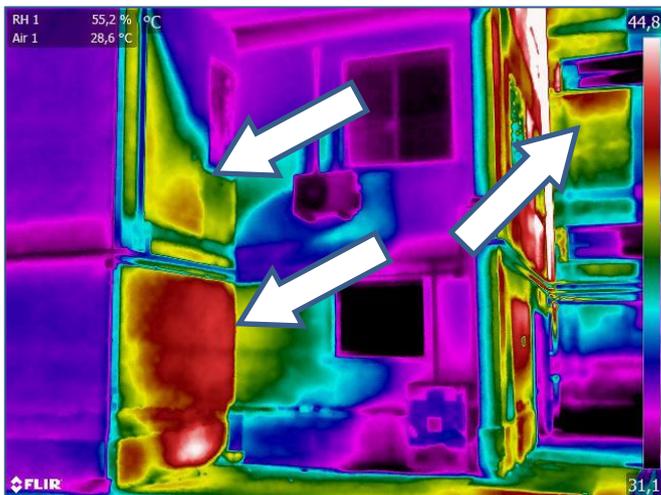
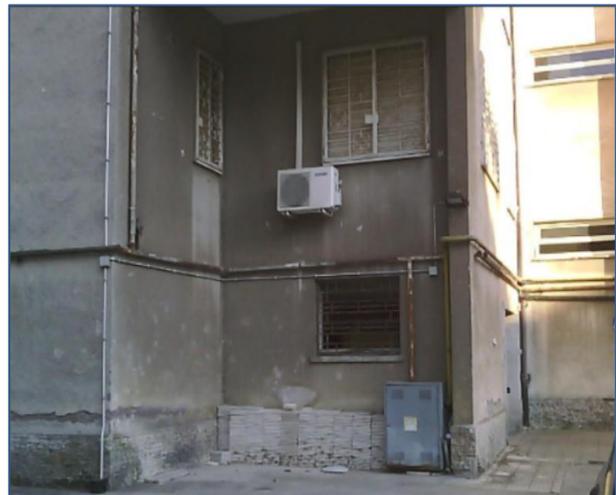
Intonaci in via di allentamento anche alla base del prospetto nord-ovest prospiciente il piazzale e nel sotto finestra posto al piano primo del prospetto nord.

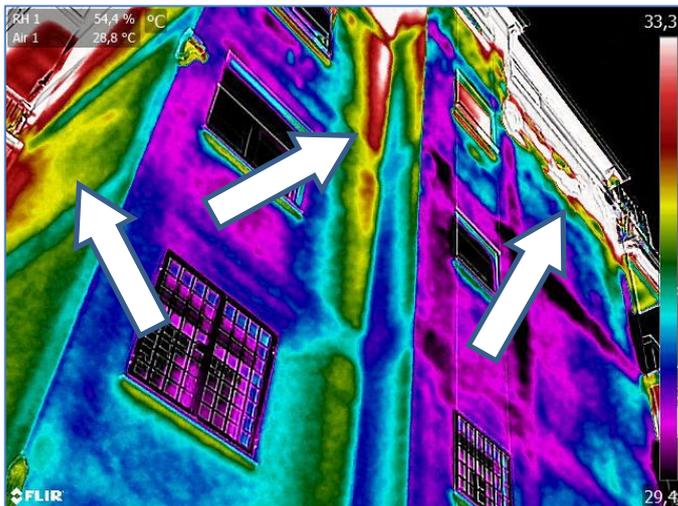
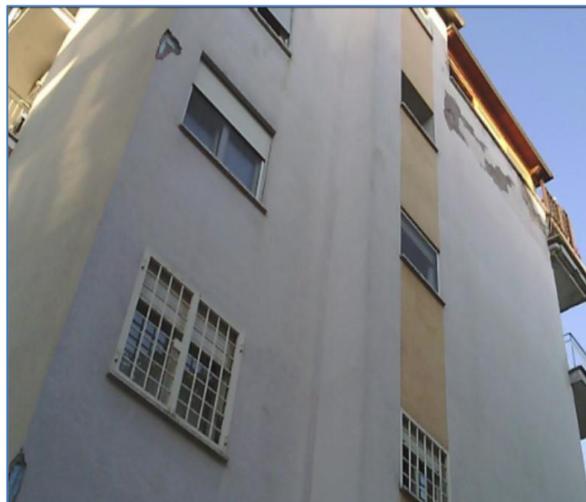
Il termogramma soprastante si riferisce al prospetto ovest prospiciente la rampa di accesso autoveicoli. Si apprezzano visibilmente localizzati distacchi e all'infrarosso localizzati allentamenti dell'intonaco terranova.

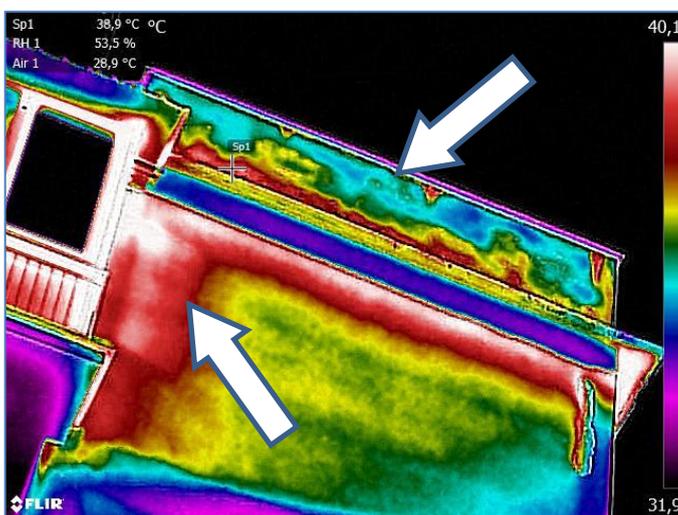
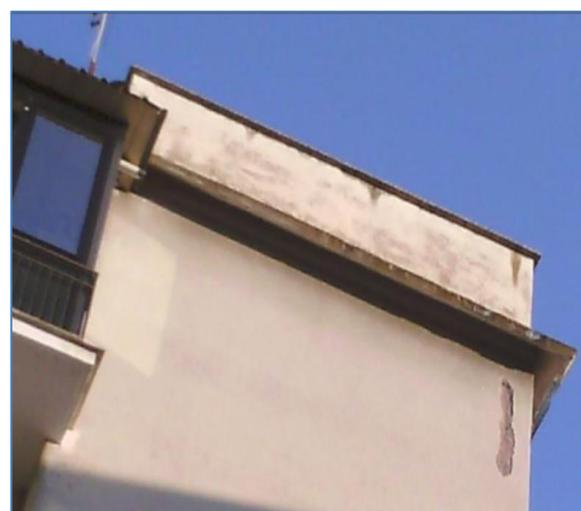
L'immagine è stata estratta in sommità del prospetto nord si accerta un allentamento sulla porzione laterale del prospetto e più diffusamente sulla balaustra del terrazzo condominiale.

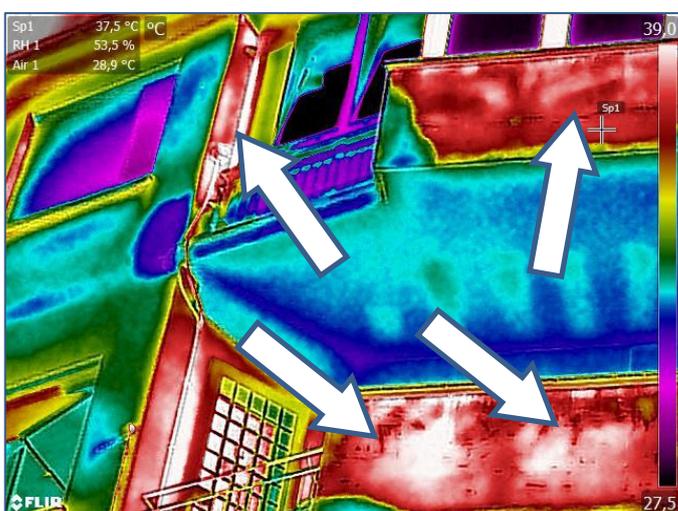
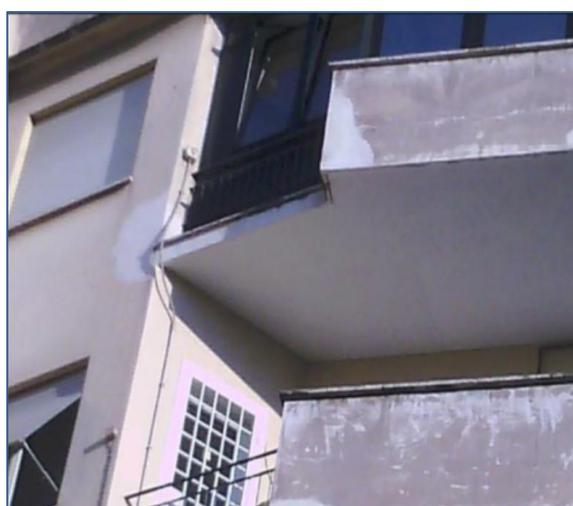
Prospetto nord allentamenti dell'intonaco posto sulle balaustre e sulla risega laterale.

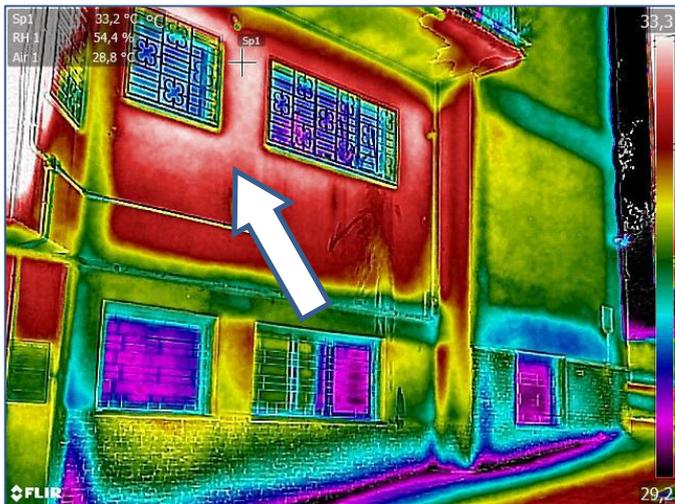
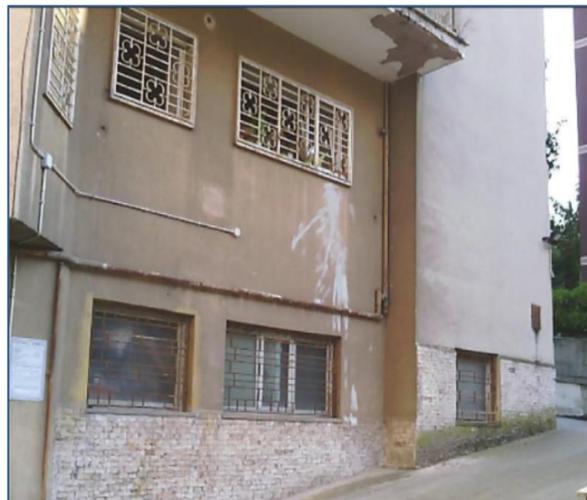
Prospetto Nord alcuni allentamenti sulla parte di prospetto ad intonaco terranova oltre ad una umidità di risalita causata dalla penetrazione di acqua dalla rampa.

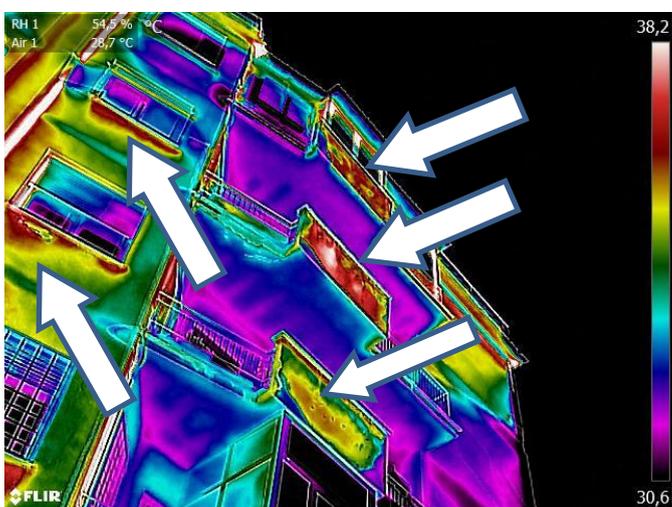
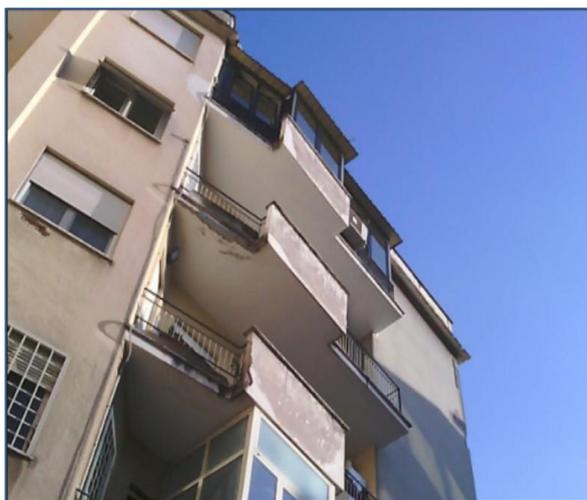
Localizzati allentamenti sul prospetto nord sono apprezzabili in corrispondenza dei sotto finestra e sulle balaustre dei balconi.

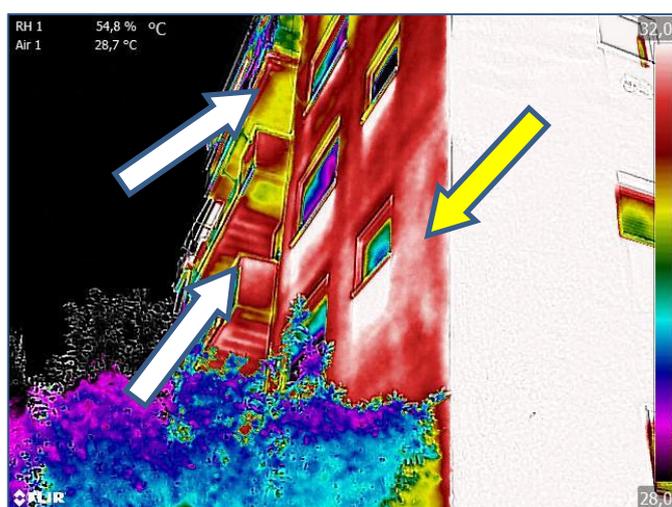
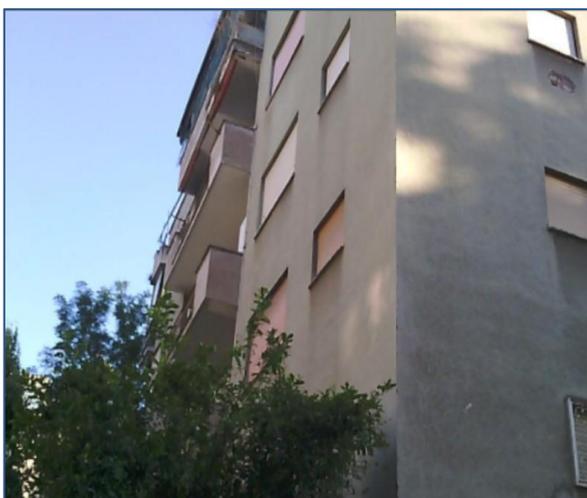
Prospetto Est localizzati allentamenti su frontalini e sotto balconi nonché sul prospetto.

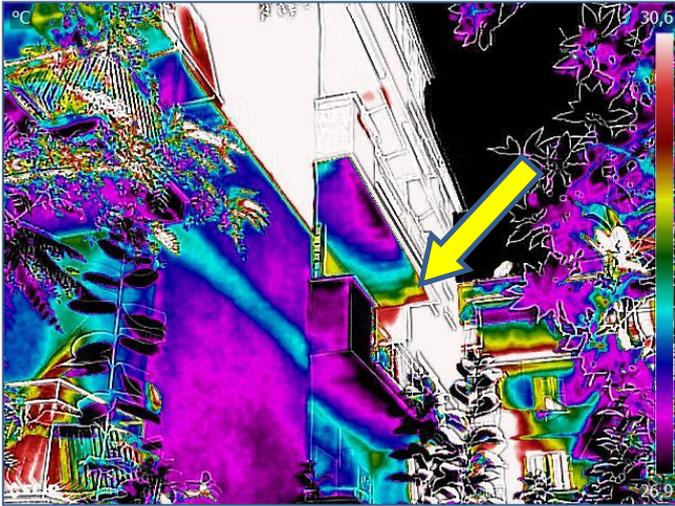
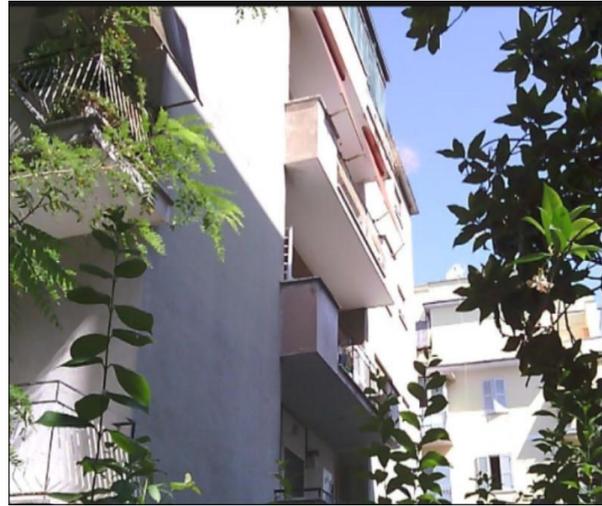
Stringendo il campo delle temperature si riesce ad apprezzare sul prospetto est un allentamento sulla porzione di sotto balcone individuato con la freccia gialla.

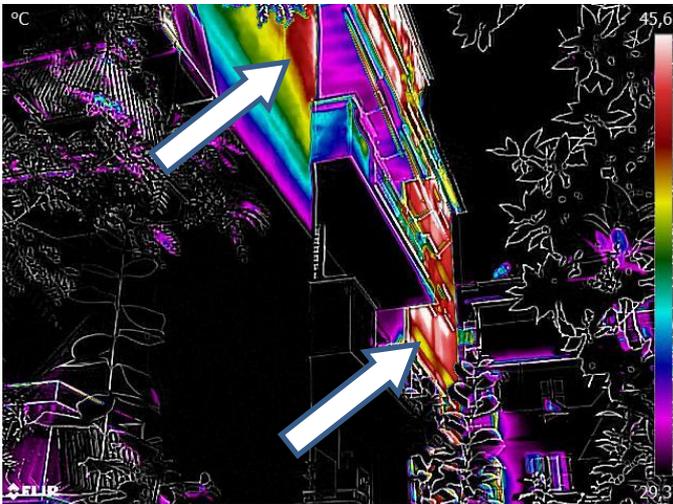
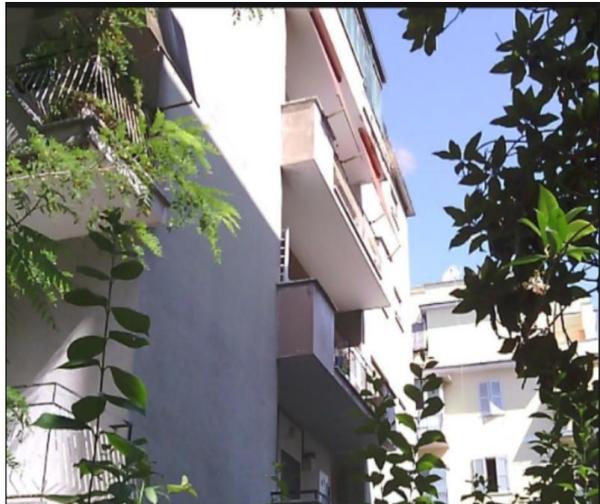
Lo stesso termogramma estratto sul prospetto est con temperature più ampie individua degli allentamenti localizzati dell'intonaco sul prospetto.

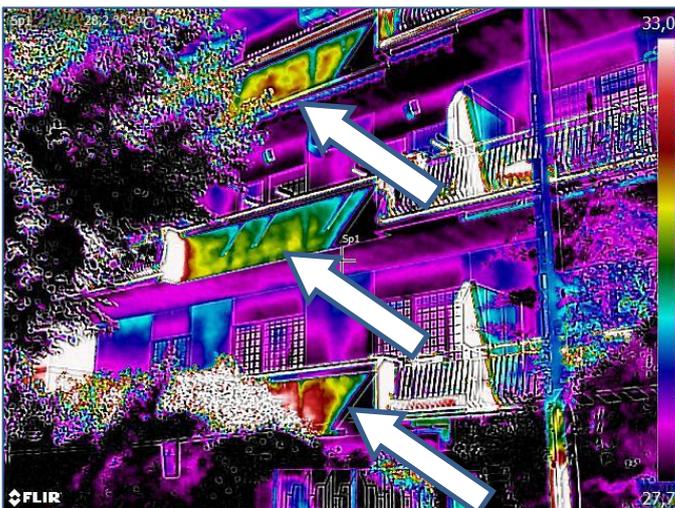
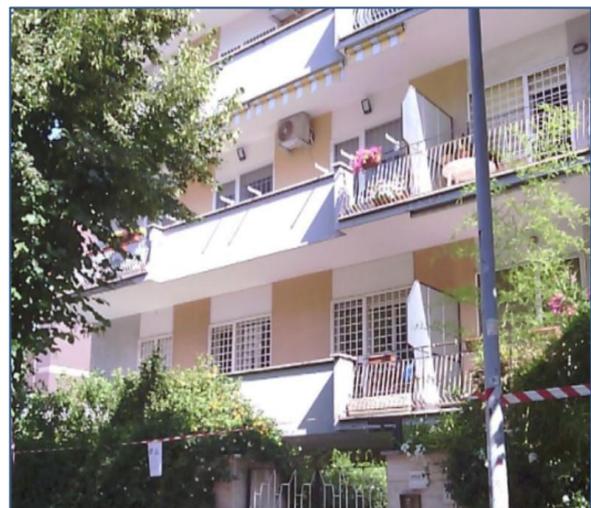
Prospetto Sud parte centrale si apprezzano allentamenti degli intonaci delle balaustre.

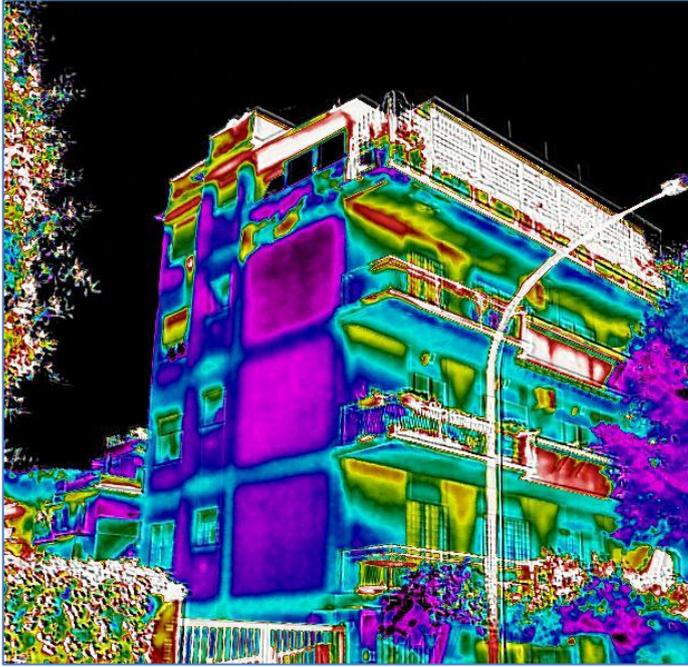
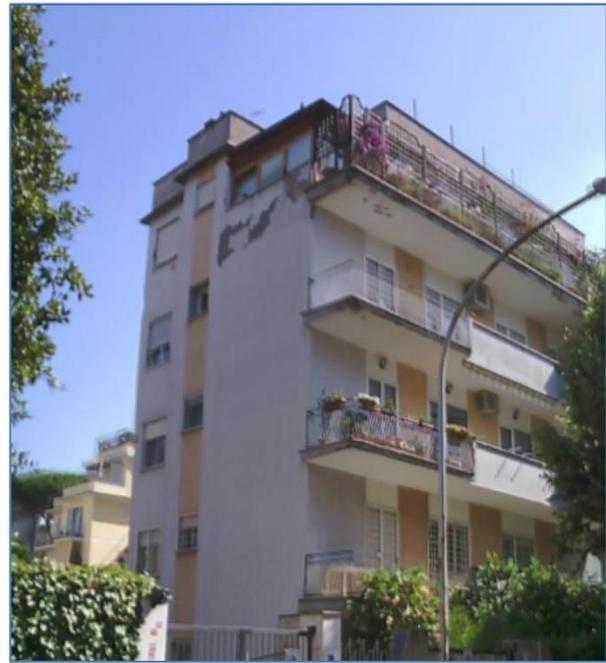
Prospetto sud-ovest oltre alle problematiche già argomentate sul prospetto ovest individuabili anche in questo termogramma panoramico, si notano delle infiltrazioni a carico del terrazzo del piano attico nonché distacchi e allentamenti degli intonaci dei frontalini e delle balaustre dei balconi. Le zone più calde in corrispondenza degli attacchi dei solai che apparentemente possono essere confuse con allentamenti degli intonaci sono invece dovute alla formazione di sacche di aria calda.

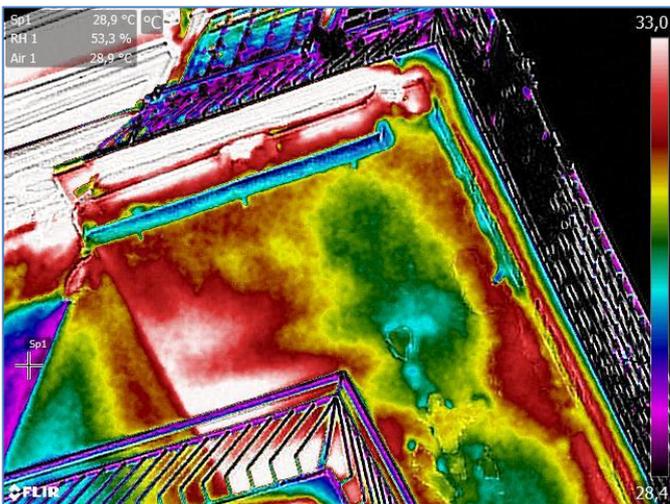
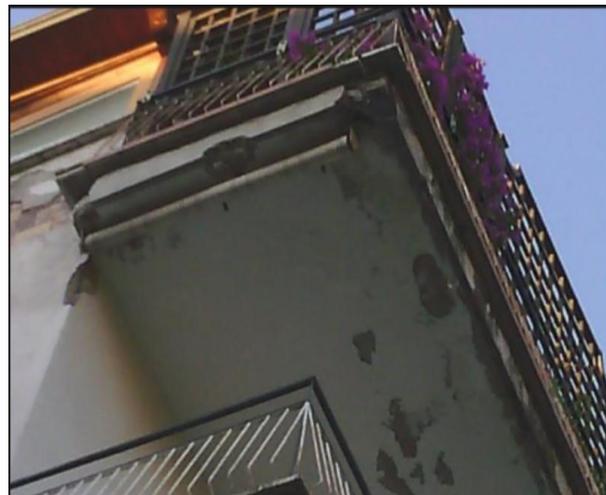
Importanti allentamenti si individuano all'infrarosso sul sotto balcone e frontalino dell'ultimo piano. Si apprezzano delle zone compatibili con infiltrazioni probabilmente causate da acqua da innaffiamento.

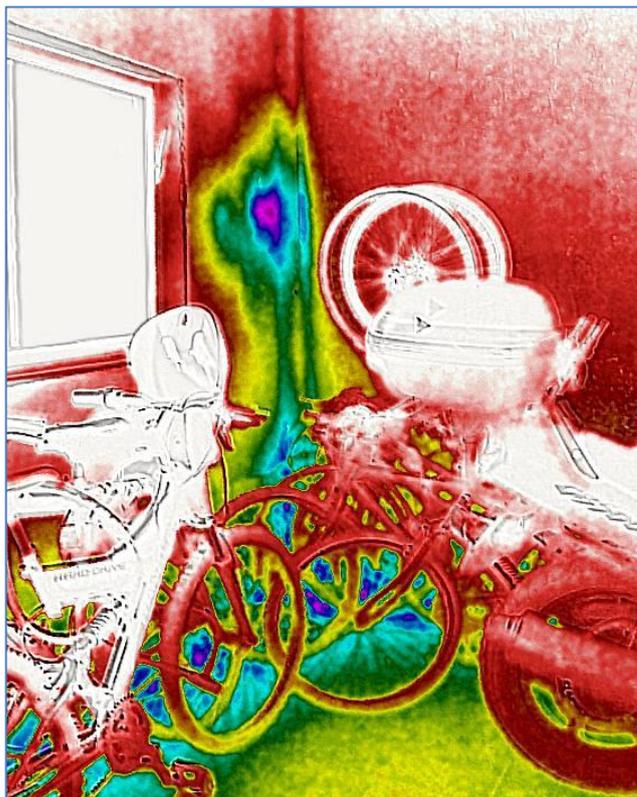
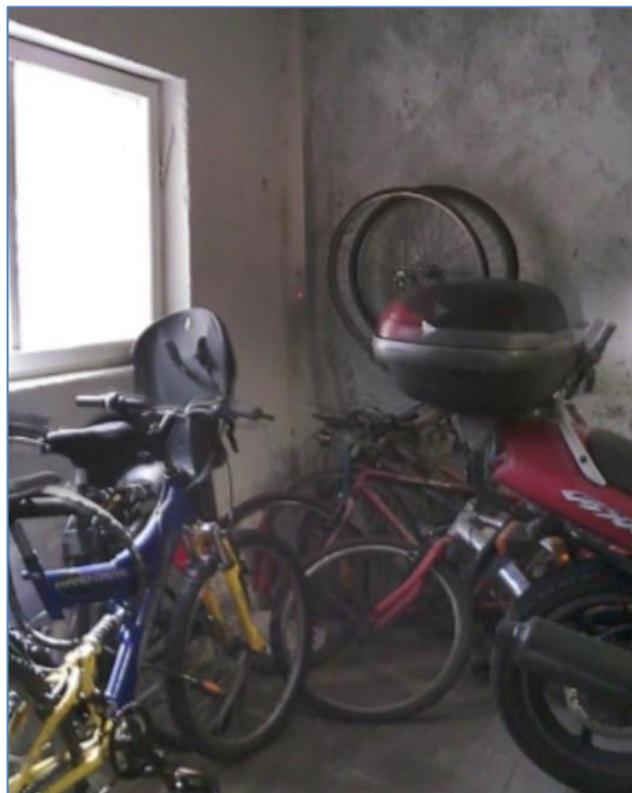
Termogramma estratto nel vano autorimessa. E' presente una infiltrazione compatibile con la rottura di una tubazione di scarico posta a tergo delle lesena muraria.

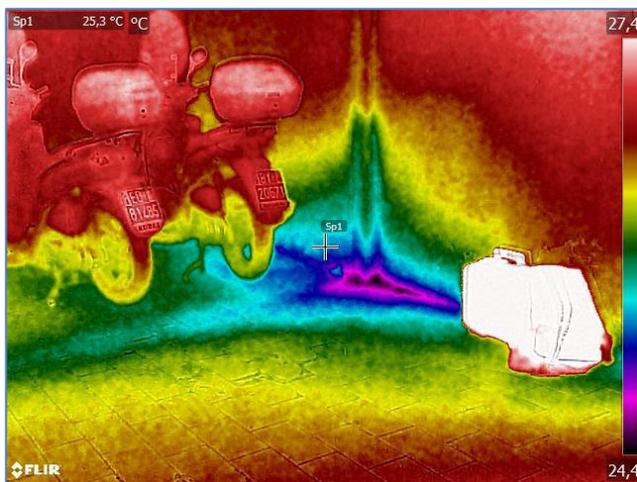
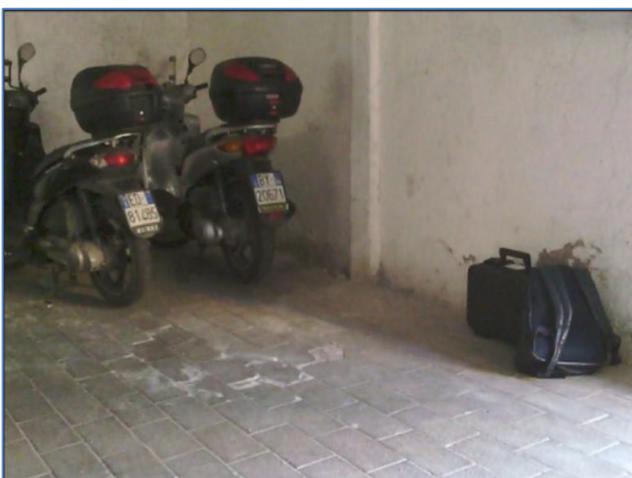
Vano autorimessa nel termogramma è visibile all'infrarosso al piede della lesena una anomalia termica compatibile con un ristagno d'acqua.

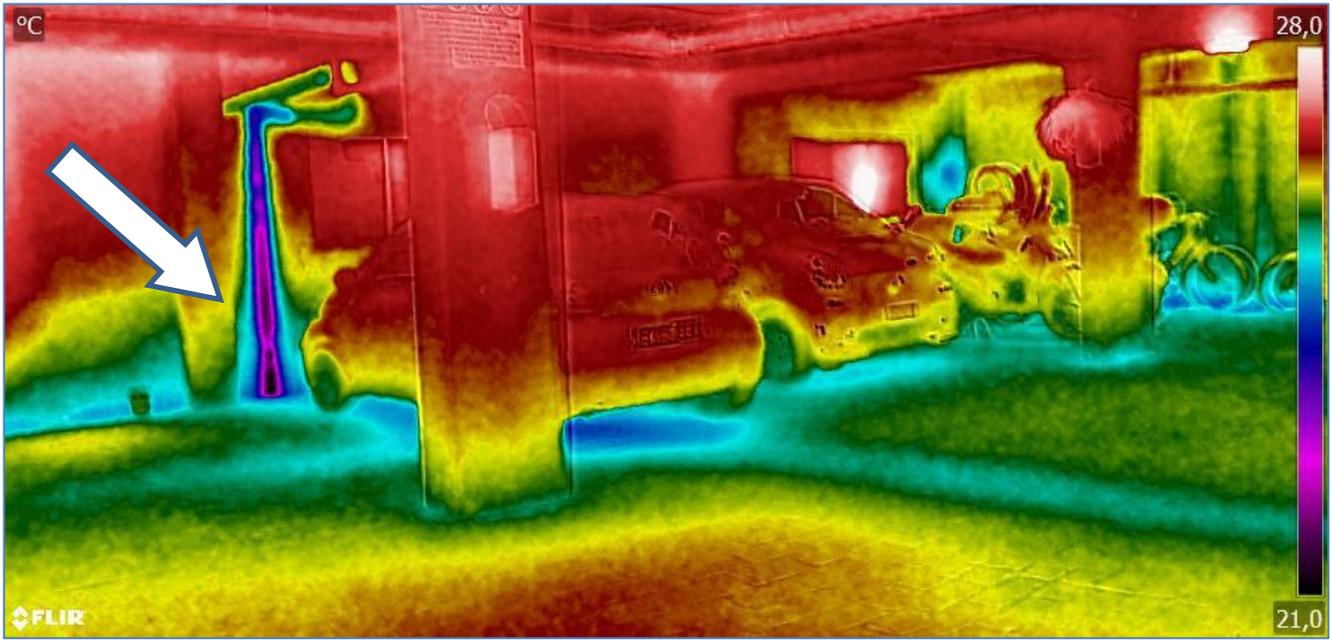
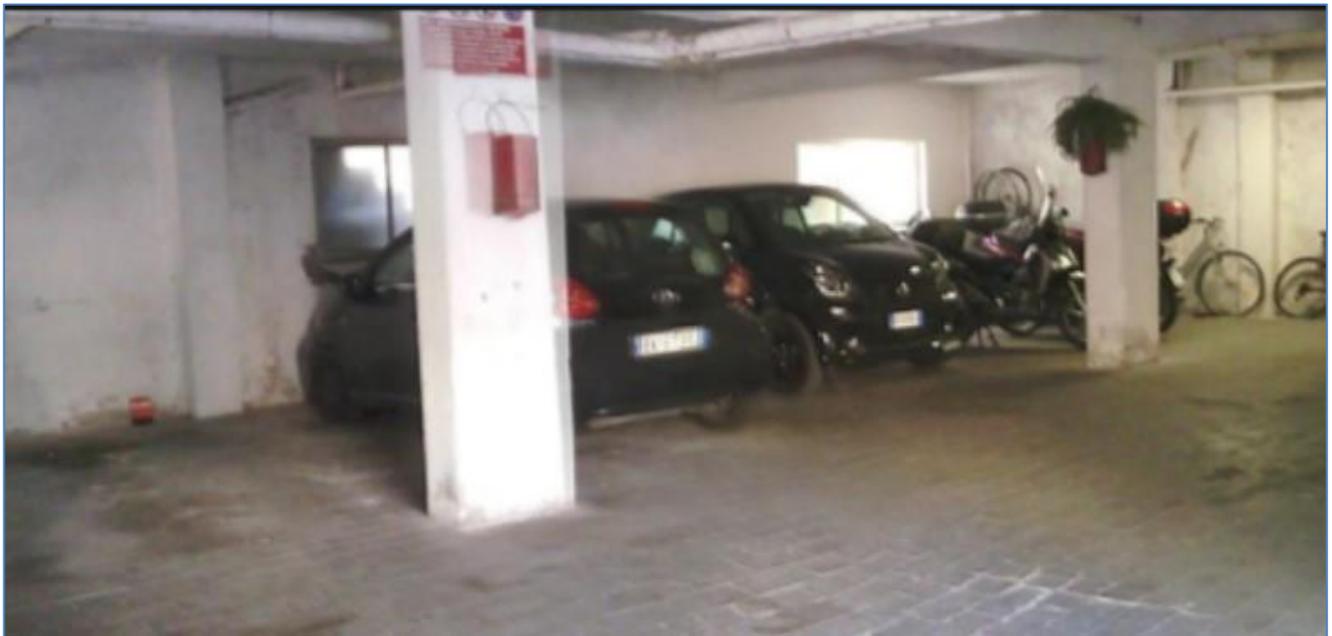
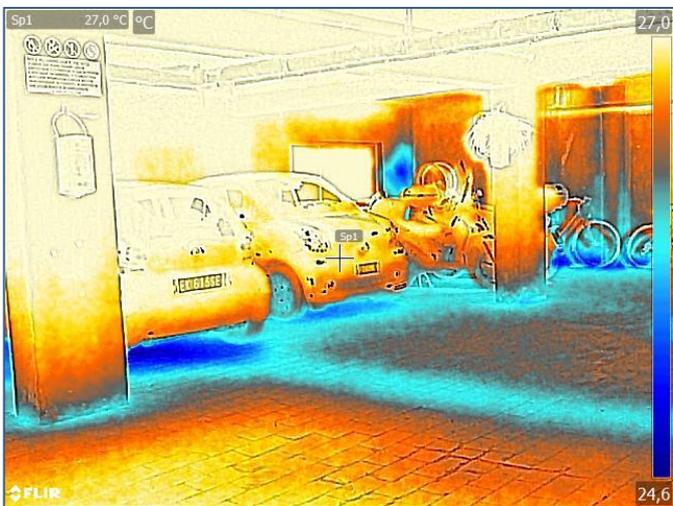
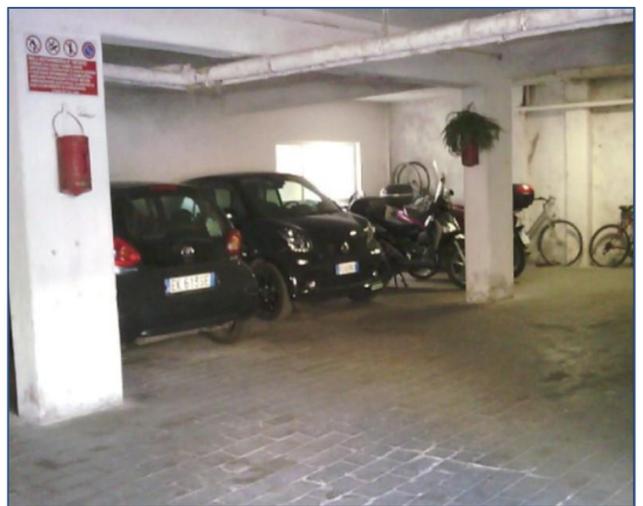
Vano autorimessa, immagine termica panoramica e nella parte sottostante particolare della stessa immagine. Nel particolare si apprezza all'infrarosso una asimmetria termica compatibile con una condotta interrata. Nell'immagine panoramica si nota una tubazione incassata nella muratura e una diffusa umidità di risalita muraria.

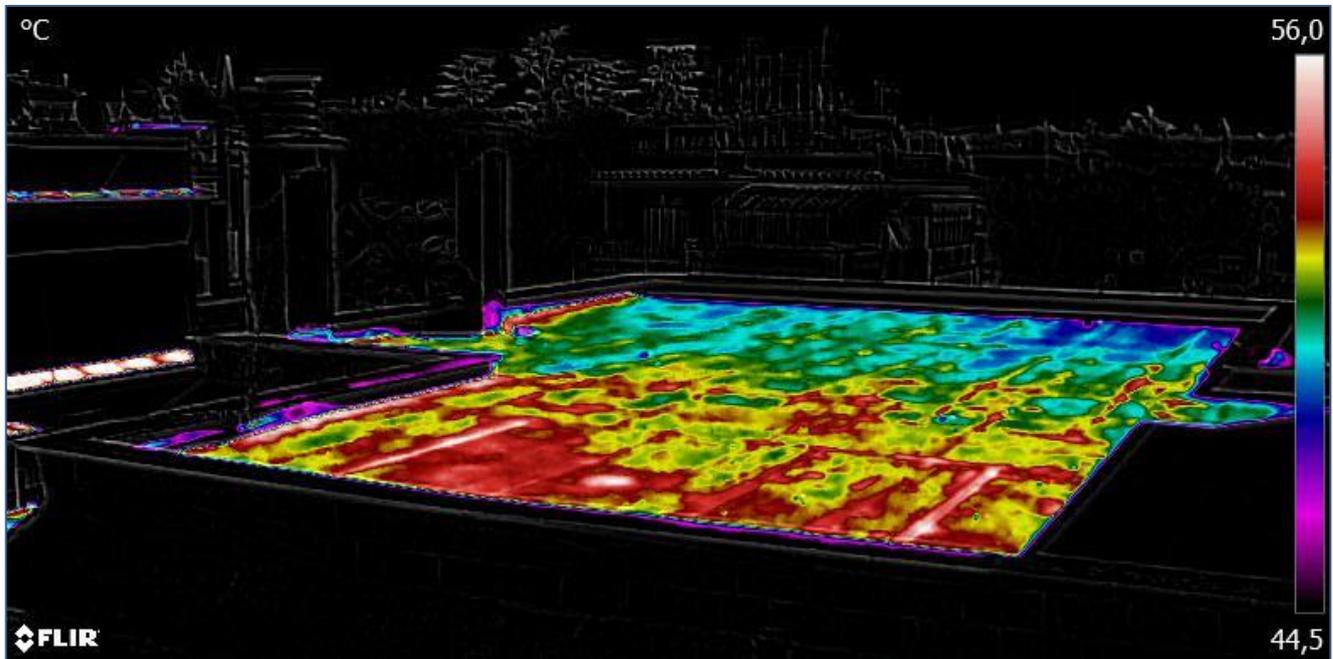
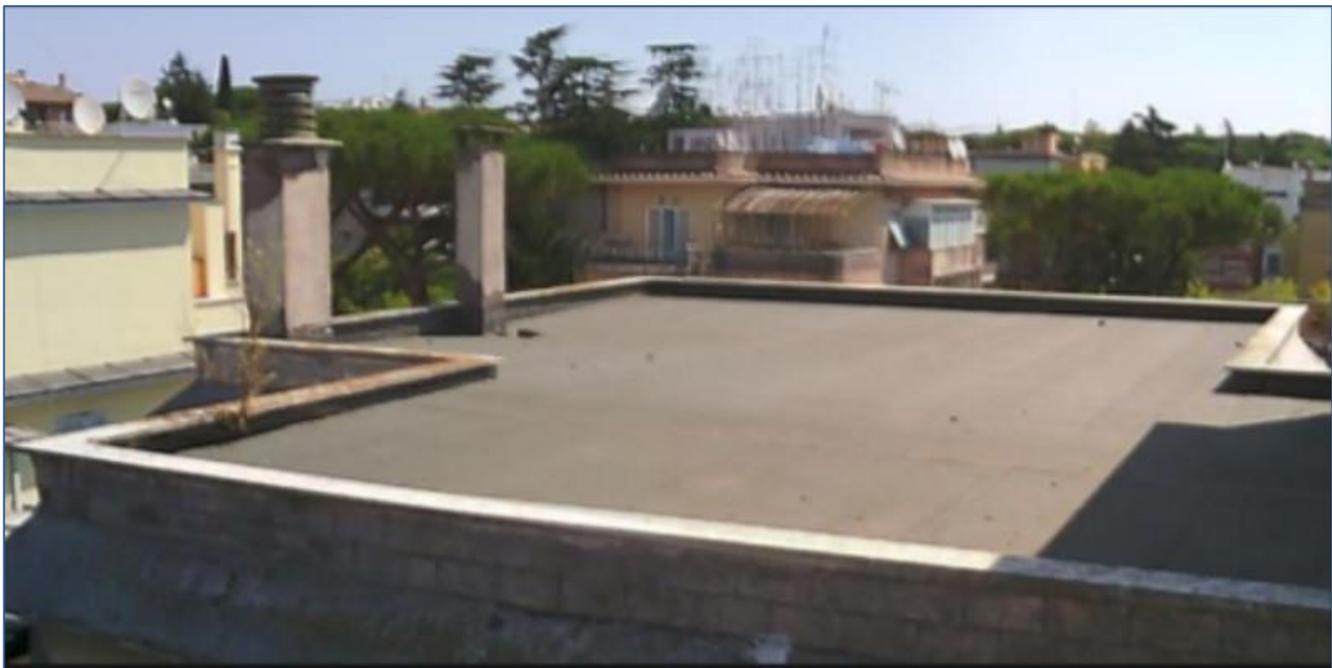
L'immagine termografica è relativa alla copertura non praticabile posta al livello del terrazzo condominiale. Si notano asimmetrie termiche sia sul risvolto verticale in parte distaccato sia allentamenti del manto impermeabile sulla parte orizzontale.
