Studio – Geom. Claudio Carrozza

Roma lì, 28.05.2022

RELAZIONE TECNICA
- Condominio di Via delle XXXXXXXXX -

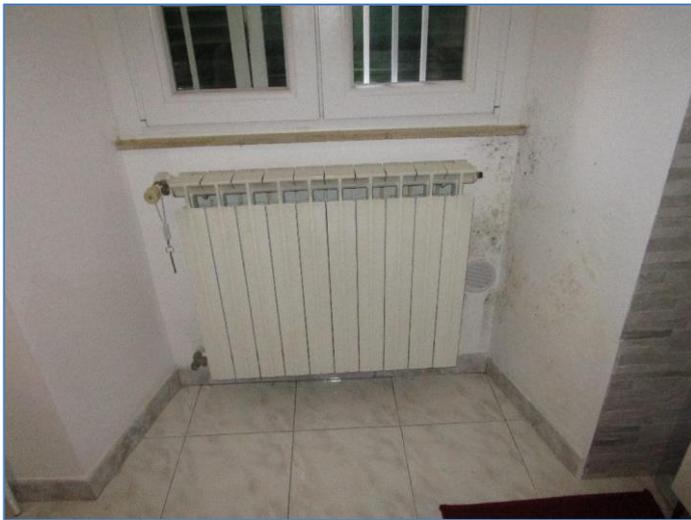
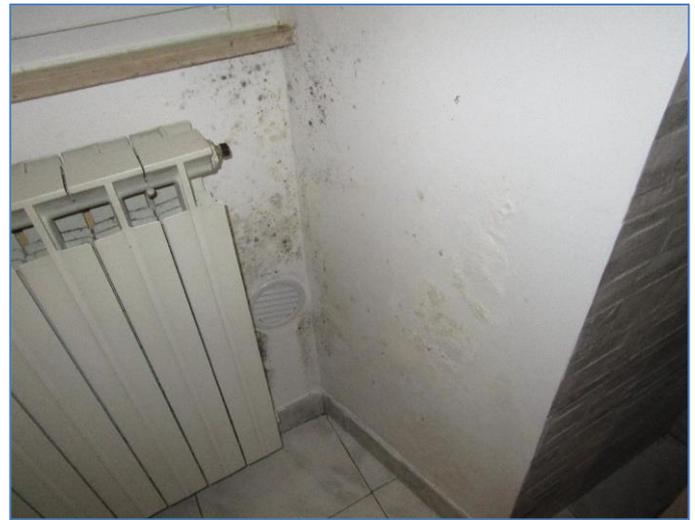
Nel caso specifico si è accertato, nelle imbotte laterali e sulla tamponatura di sottofinestra del soggiorno, la significativa colonizzazione di spore fungine composta da probabile aspergillus nera e più diffusamente da probabile formazione di cladosporium. Nel seguito si riporta quanto estratto fotograficamente.

La muratura presenta uno spessore di poco meno 70 cm. mentre la muratura di sottofinestra di circa 20 cm. risulta la presenza di una griglia di aerazione con alette orientate verso il basso nella muratura di sottofinestra che ha determinato degli sbalzi termici nel periodo invernale. Come si evidenzia attraverso le foto sopra esposte sotto e intorno alla griglia il flusso continuo di aria fredda in ingresso mantiene areata/asciutta la superficie e la muffa non trova condizioni utili all'attecchimento per ventilazione continua. Contrariamente, sopra e lateralmente crea degli scompensi termici. Il Sig. xxxxxxxx, su richiesta dello scrivente, ha fornito cortesemente delle immagini fotografiche estratte nel periodo invernale, sia nel vano soggiorno che nel vano letto che di seguito si postano.

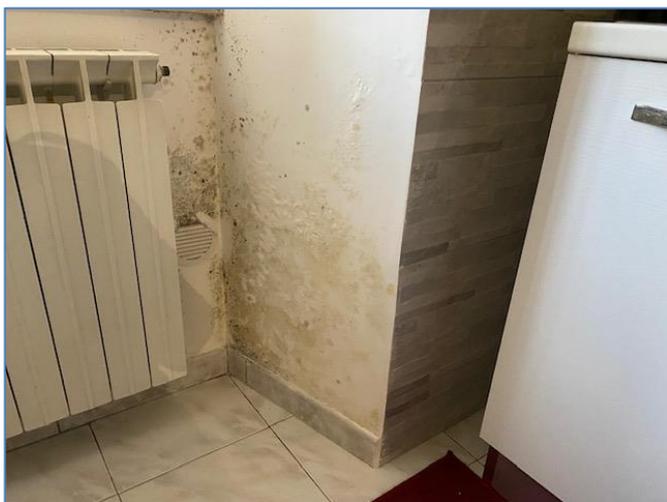
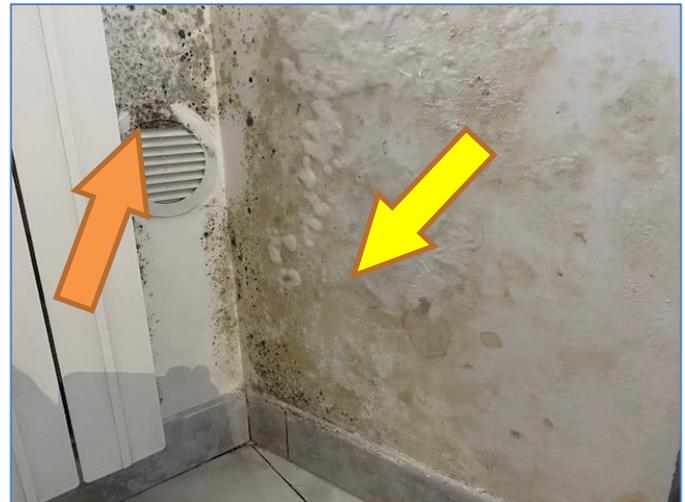
Il punto più significativamente colpito è tra l'imbotto laterale destro della finestra del vano cucina e la muratura di sottofinestra. Come si evince dalle immagini soprastanti le formazioni fungine sono presenti in maniera più massiccia rispetto a quanto accertato all'attualità dallo scrivente. La colonizzazione indicata con la freccia arancione è composta da aspergillus nera mentre quella indicata con la freccia gialla, più diffusa, è composta da cladosporium.

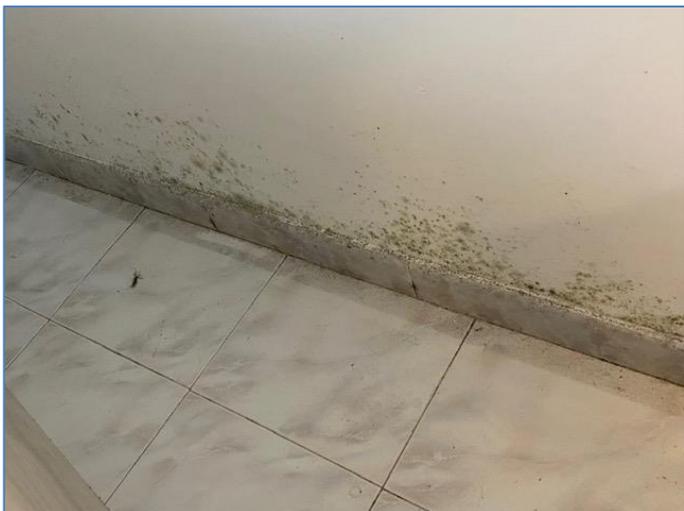
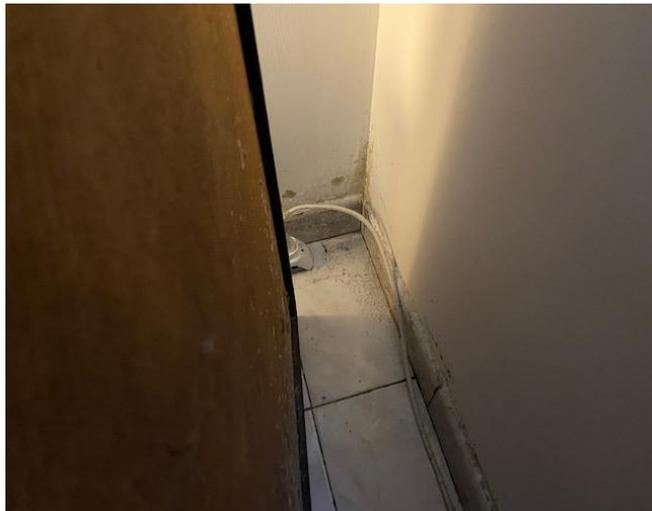
Allo stato le pareti del vano letto on presentano manifestazioni fungine per interventi di igienizzazione eseguiti dalla proprietà ed inoltre viene quotidianamente utilizzato un deumidificatore.

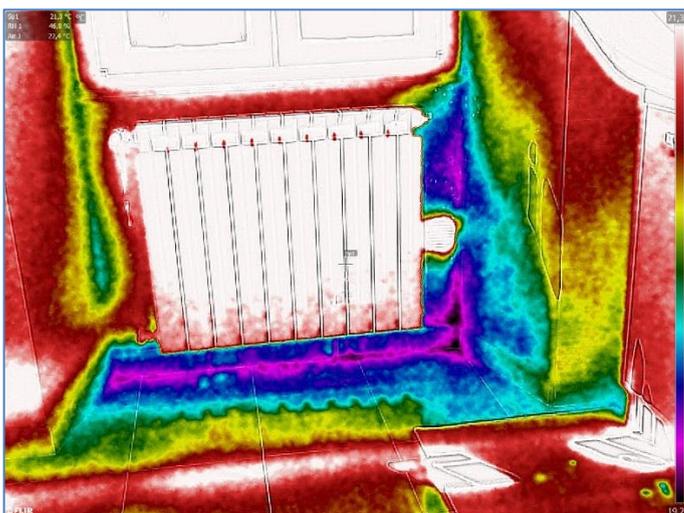
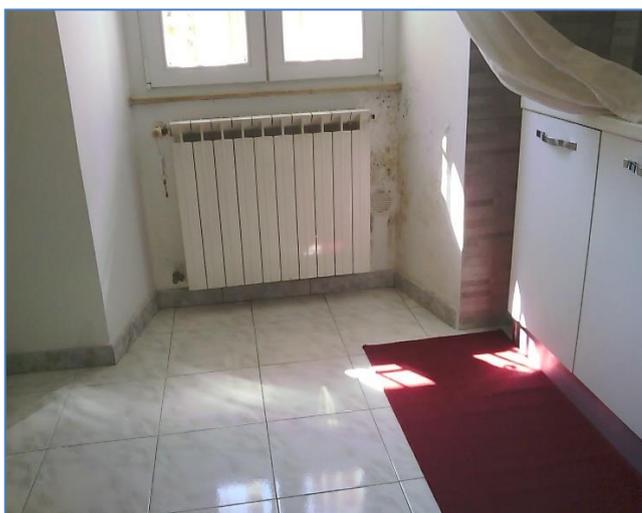
Immagine IR 2594

Nell'immagine termografica soprastante risulta evidente una anomalia termica più significativamente presente sulla parete sottofinestra con propagazione laterale. Il delta termico rilevato tra la zona non colpita da manifestazioni fungine e quella colpita risulta di circa 2°C mentre rispetto alla temperatura ambientale l'abbassamento della temperatura superficiale nella zona critica risulta di oltre 3 °C.

- b) Dall'analisi termografica emerge che il telaio dell'infisso non risulta coibentato e ciò determina un raffreddamento delle strutture perimetrali. Non si esclude la possibilità di filtrazioni di aria ma ciò andrebbe verificato con appartamento portato in depressione rispetto all'aria esterna e utilizzo di blower door test associato a termocamera. Il davanzale delle finestre passante in pietra ad alta conduzione è il principale ponte termico. Il risultato di questo è un passaggio costante di calore dall'interno verso l'esterno. L'area in cui il flusso di calore esce genera una dispersione termica raffreddando la soglia e raffreddando l'area che la circonda.

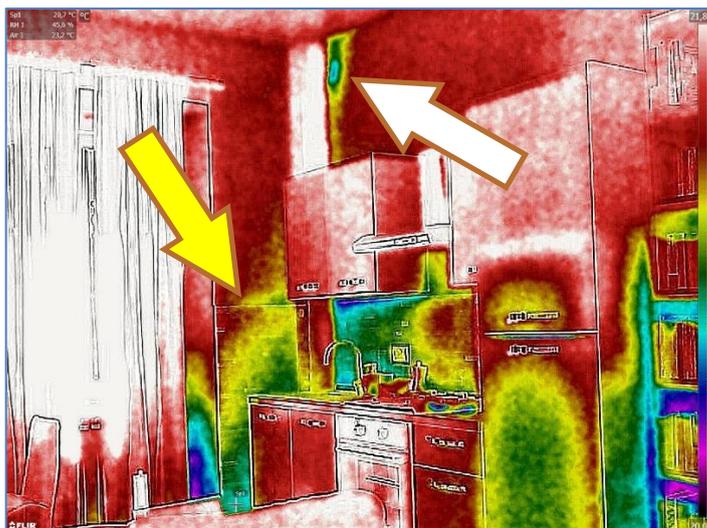
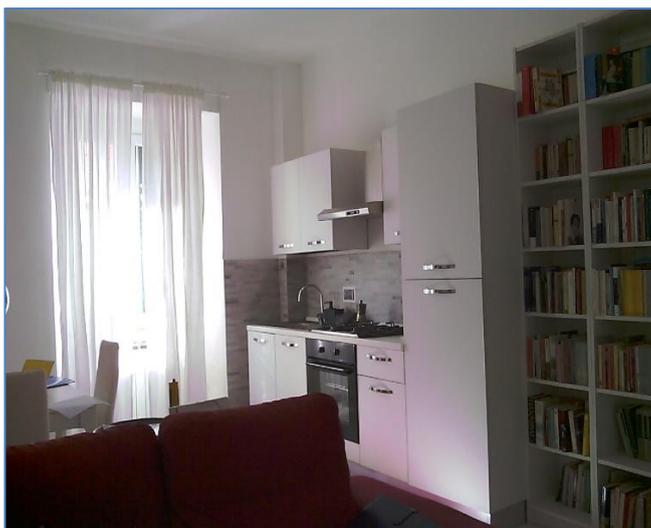
Immagine IR2702

Nel termogramma soprastante si evidenzia che l'asimmetria termica risulta presente anche sulla parte di parete rivestita con elementi ceramici. Si rileva che il tratto di parete risulta confinante con il vano scala, e la parte esterna della stessa parete, risulta piuttosto ammalorata da una serie di concause che nel prosieguo della relazione verranno esplicitate. Nello stesso termogramma si evidenzia una anomalia termica in corrispondenza della parte alta del soffitto (freccia bianca) compatibile con un raccordo idrico. La maggiore criticità risulta comunque presente nell'imbotto laterale destro del vano finestra.

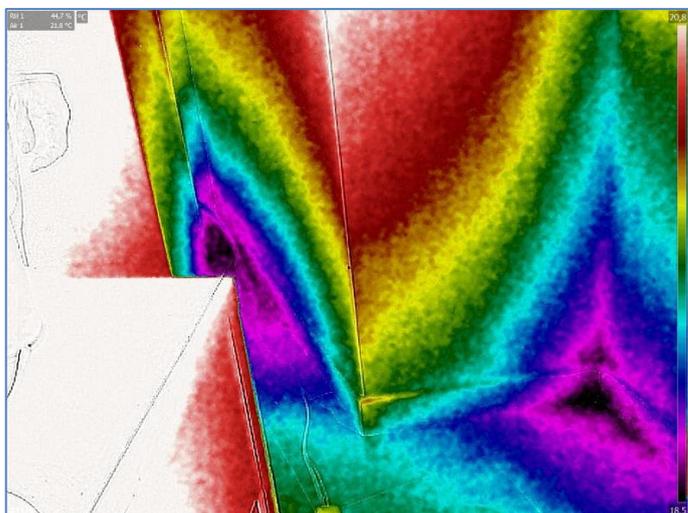
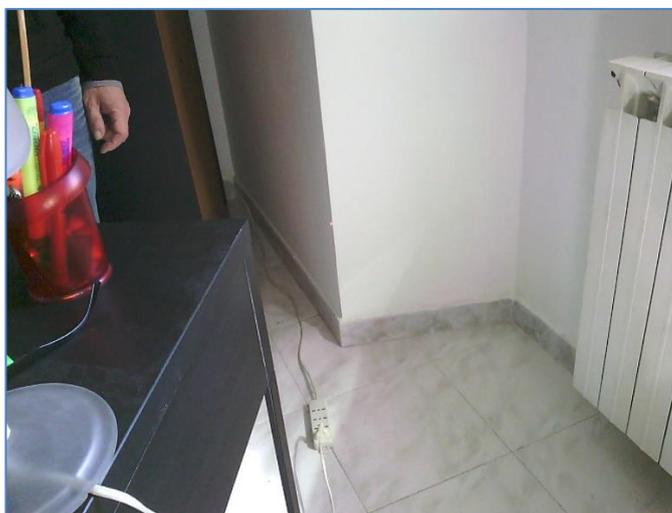
Immagine IR 2622

Sebbene nel visibile non risultavano al momento degli accessi formazioni di muffe si palesa dal termogramma soprastante che analogamente alle imbotte del vano finestra del soggiorno risultavano presenti delle anomalie termiche con maggiore raffreddamento verso la base della parete. Si rileva che come dichiarato dalla proprietà e documentato fotograficamente anche in questo ambiente risultavano presenti formazioni di muffe, successivamente asportate con idoneo trattamento.

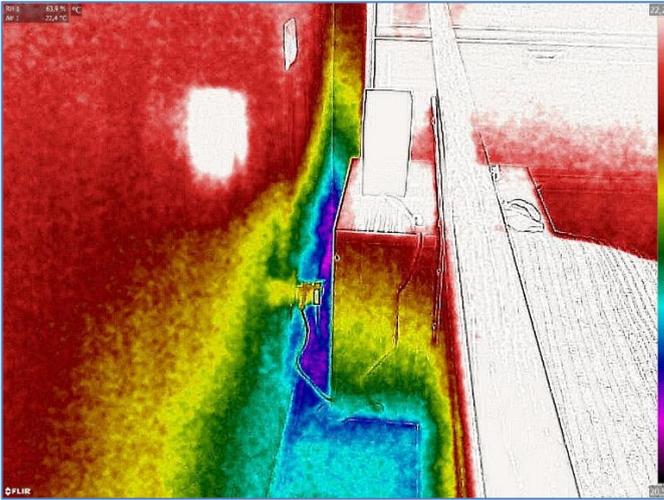
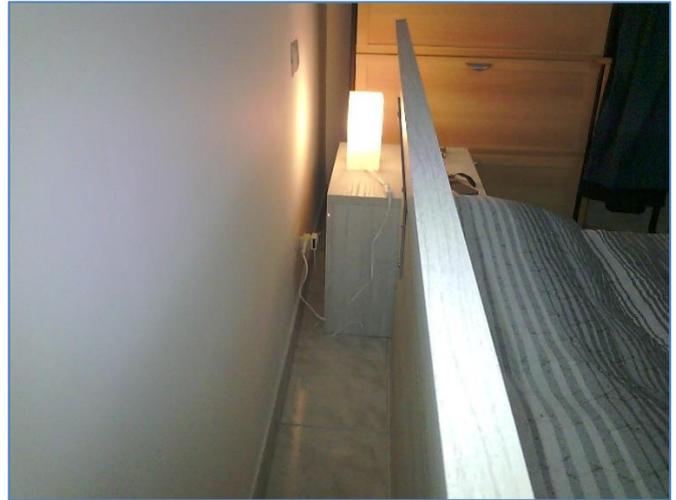
Immagine IR 2770

Analoga situazione si presentava sulla parete confinante con l'esterno dove risulta attestato il letto. Le maggiori asimmetrie termiche sono apprezzabili verso la fine della parete in prossimità del comodino e della cassetiera.

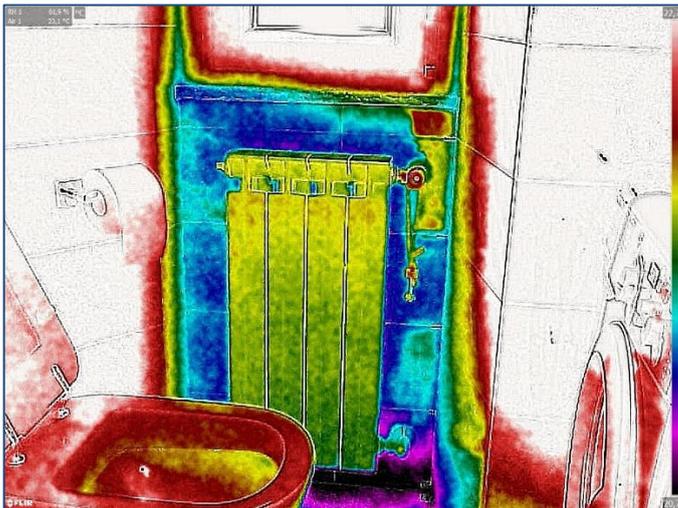
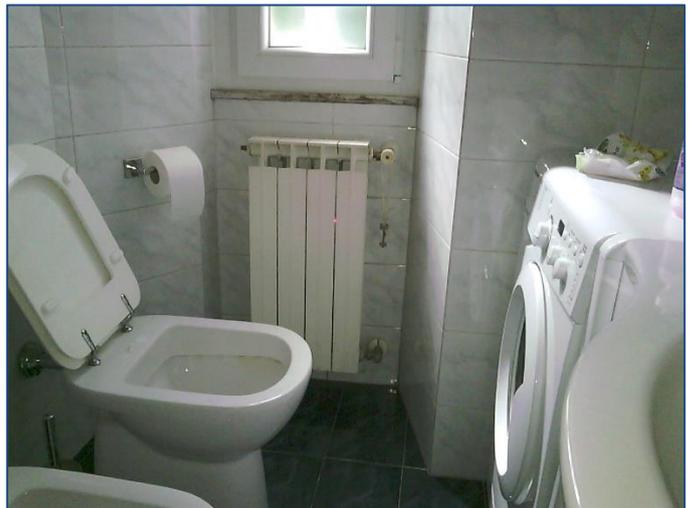
Immagine IR 2778

La stessa situazione è presente nel vano bagno in corrispondenza del sottofinestra e sull'imbotto laterale destro.

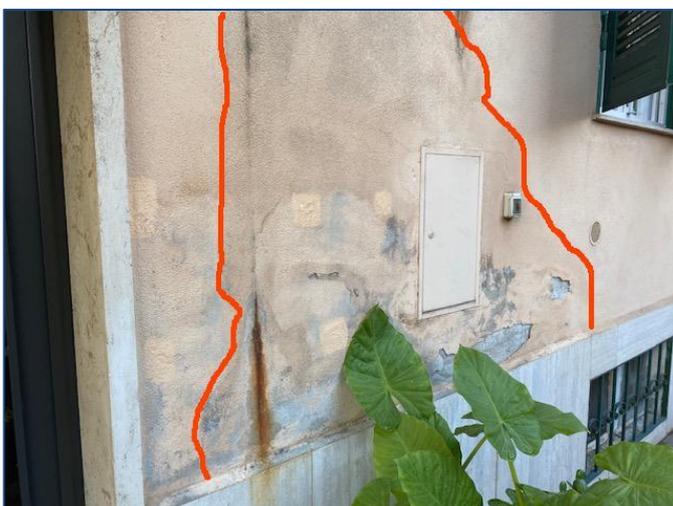
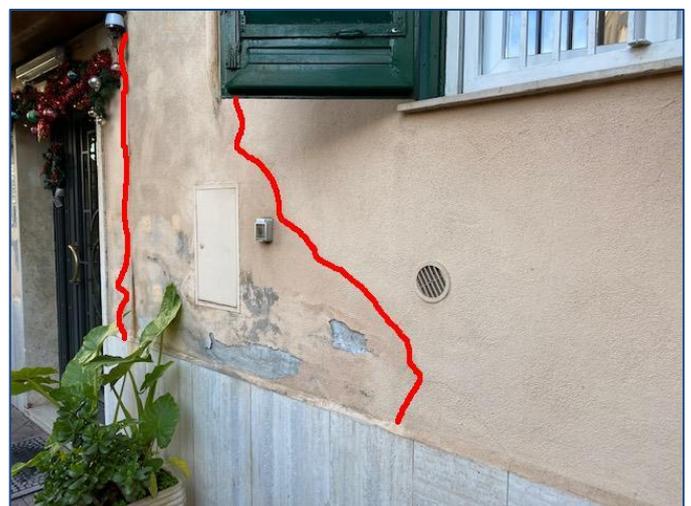
Le immagini soprastanti sono state fornite dal Sig. xxxxxxxx ed estratte da un report fotografico eseguito in inverno dopo significative precipitazioni piovose. Lo scrivente ha manualmente evidenziato in rosso l'assorbimento della muratura e lo stato di degrado del rivestimento esterno. La pioggia oltre a colpire verticalmente la parete scoperta posta tra i balconi, vira verso il sottofinestra per effetto del ruscellamento causato dalla parte laterale del tettino posto sopra il portoncino di accesso.

- e) Per quanto attiene la muratura esterna non si rilevano particolari criticità ad eccezione del tratto murario posto tra la porta di accesso al vano scala e la finestra del soggiorno. L'ammaloramento della parete è causato in via prevalente dalla pioggia, risultando il tratto murario non protetto dai balconi soprastanti. Ad aggravare l'effetto della pioggia è il ruscellamento di acqua causato dal guscio di raccordo posto tra parete e tettoia. Possibili infiltrazioni murarie sono causate dallo sportello contenente la tubazione posto in prossimità della finestra del soggiorno. Si suggerisce la sostituzione dello sportello con uno a chiusura stagna o alternativamente impermeabilizzare l'interno con malta cementizia impermeabile. E' necessario altresì procedere al ripristino della muratura ammalorata e sarebbe saggio, atteso che l'acqua continuerà a ruscellare dal tettino, applicare un idrorepellente per muratura trasparente non pellicolante.

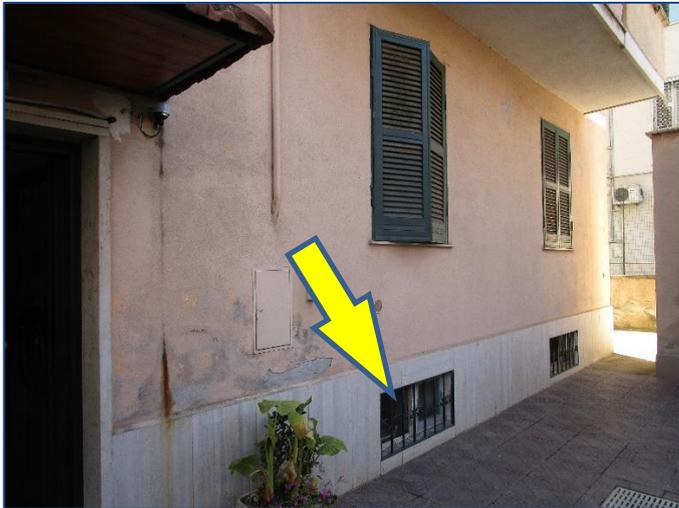
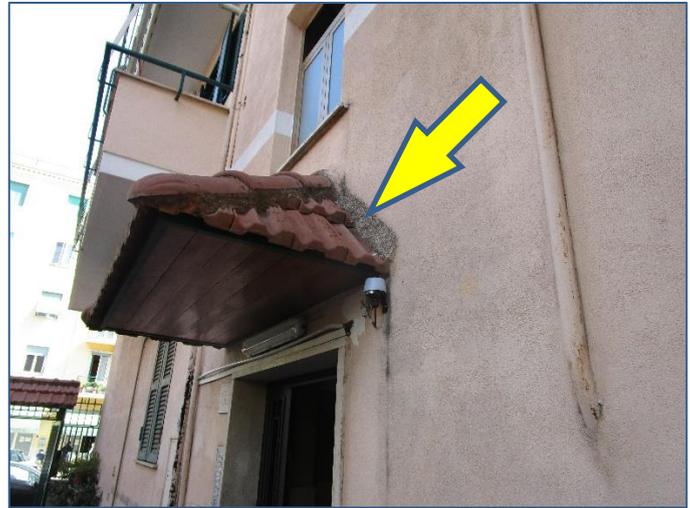
Allo stato attuale, come si evidenzia nelle immagini sopra riportate, il vano cantina posto sotto la finestra del soggiorno dell'int.1 risulta privo di finestra, e ciò, nella stagione invernale, provoca un improprio raffreddamento del solaio. Nell'immagine destra si rappresenta la zona laterale del tettino di copertura del portone di accesso al vano scala che provoca il ruscellamento dell'acqua verso la base del vano finestra.

- c) Il solaio al piano pavimento confina con un ambiente non riscaldato e per di più la cantina posta a confine con il vano scala e sotto la proiezione verticale del soggiorno risulta priva della finestra. Tale circostanza nella stagione invernale provoca un maggiore raffreddamento del solaio con conseguente dispersione di calore dall'appartamento e formazioni di condense. Da quanto emerge con utilizzo di software il solaio non è verificato alla condensa superficiale e pertanto l'applicazione di un isolante, seppure di spessore minimo 2 cm., verificherebbe la struttura.

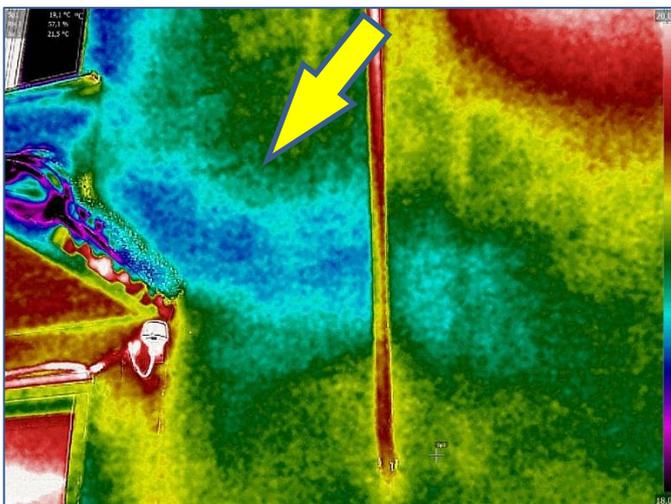
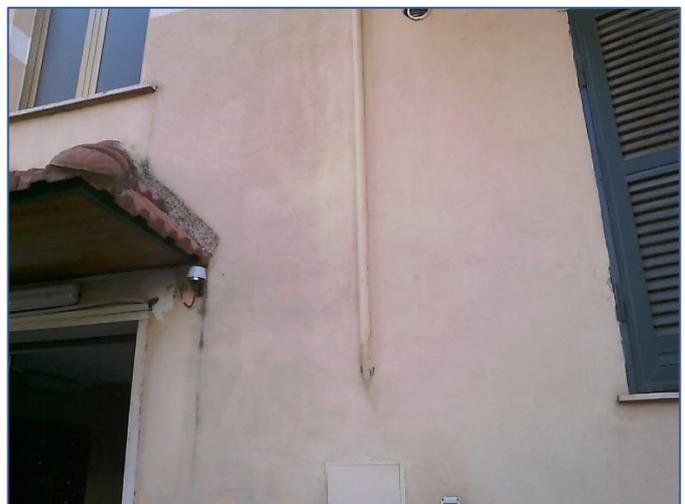
Immagine IR 2716

La termografia soprastante è stata estratta nel secondo sopralluogo esperito dallo scrivente, dopo 48 ore da una precipitazione piovosa di breve durata. Si nota l'assorbimento murario causato dal ruscellamento dell'acqua attraverso la falda laterale.

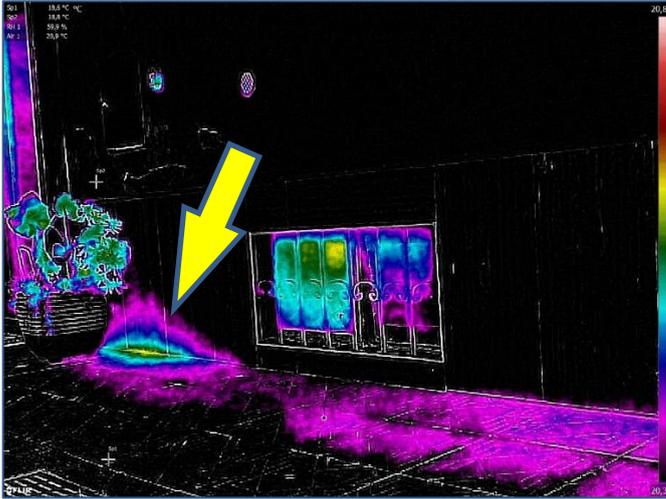
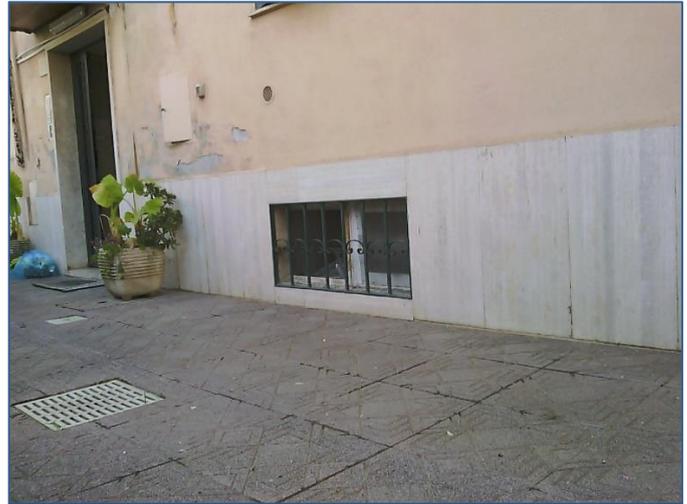
Immagine IR 2734

Si fa rilevare che nel corso del secondo sopralluogo risultava presente una anomalia tra la pavimentazione del cortile e la base del rivestimento in travertino.

Una importante asimmetria termica si rileva in corrispondenza del pozzetto di raccolta acque chiare che interessa parte del rivestimento in travertino. Tenuto presente che l'indagine termografica è stata eseguita in assenza di carico solare e dopo 48 ore da una precipitazione piovosa, l'asimmetria termica rilevata potrebbe essere compatibile con una infiltrazione di acqua.

- g) Provvedere alla chiusura del foro dove risultava alloggiato lo scarico fumi della cappa. Lo stesso nella parte muraria Interna risulta chiuso mentre nella parte muraria esterna risulta ancora presente e ciò costituisce una possibile via d'acqua. Analogamente andrebbe eliminata la ventilazione presente nel sotto finestra del soggiorno che causando un localizzato raffreddamento superficiale della muratura nella stagione invernale favorisce la formazione di muffe.
- h) Si dovrà ripristinare la finestra del vano cantina che causa nella stagione invernale un raffreddamento del solaio.
- i) Verificare l'eventuale presenza di acqua sulla pavimentazione del cortile in corrispondenza del pozzetto di scarico acque chiare come evidenziato nei termogrammi soprastanti IR 2734 - 2756

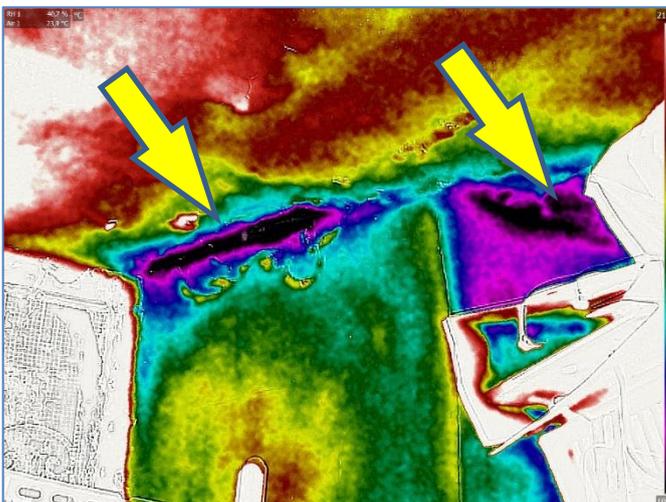
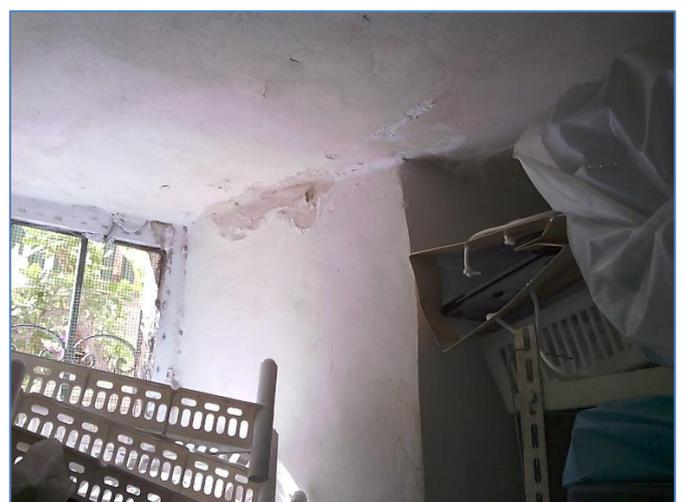
Immagine IR 2658

Sul soffitto della cantina posta sotto la proiezione verticale del soggiorno e confinante con il vano scala si è accertata la formazione di uno stato di umidità compatibile con infiltrazione di acqua come indicato nelle frecce indicatrici. Tali infiltrazioni potrebbero essere riconducibili ad una pregressa perdita dello schema idrico del vano cucina occorsa nell'appartamento int.1, ma potrebbero avere coincidenza con la possibile infiltrazione individuata tra la pavimentazione e il rivestimento in travertino (v. termogrammi IR 2734 – 2756).

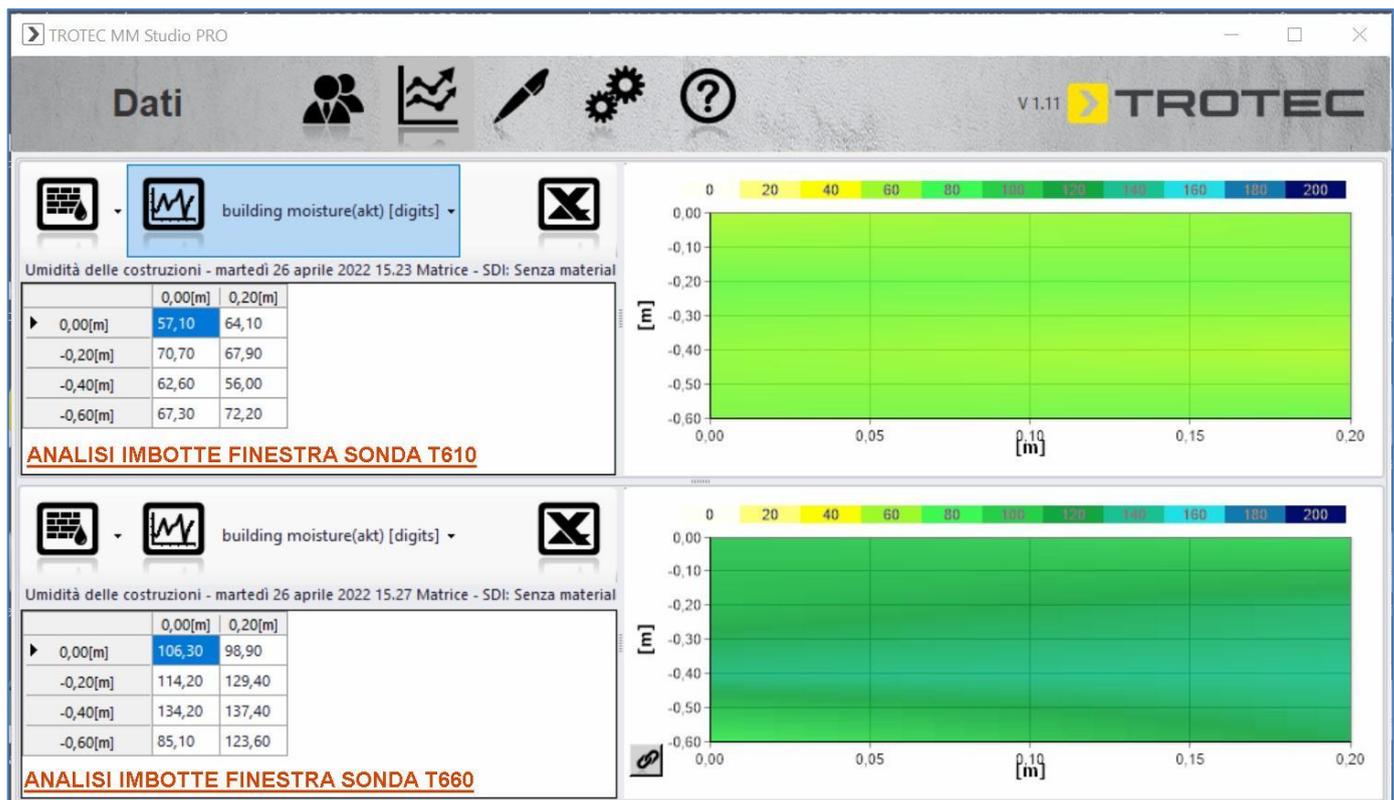
Dai rilievi igrometrici eseguiti si è accertata la presenza più significativa di una umidità superficiale rispetto a quella eseguita nella profondità muraria. Ciò significa che non sono in atto risalite di acqua all'interno del muro né infiltrazioni di acqua provenienti dall'esterno.

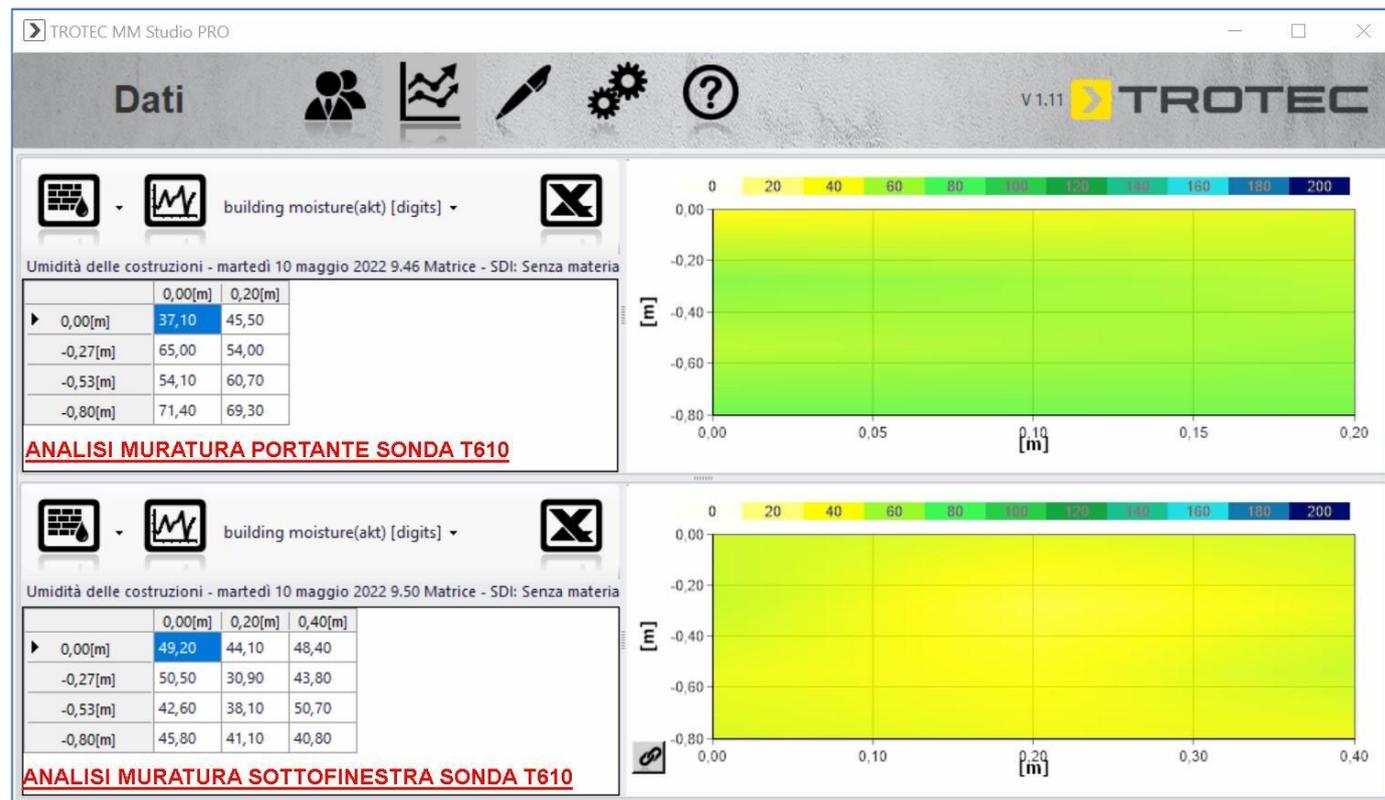
I risultati ottenuti hanno fatto rilevare la presenza di una umidità muraria con valori contenuti nella normalità.

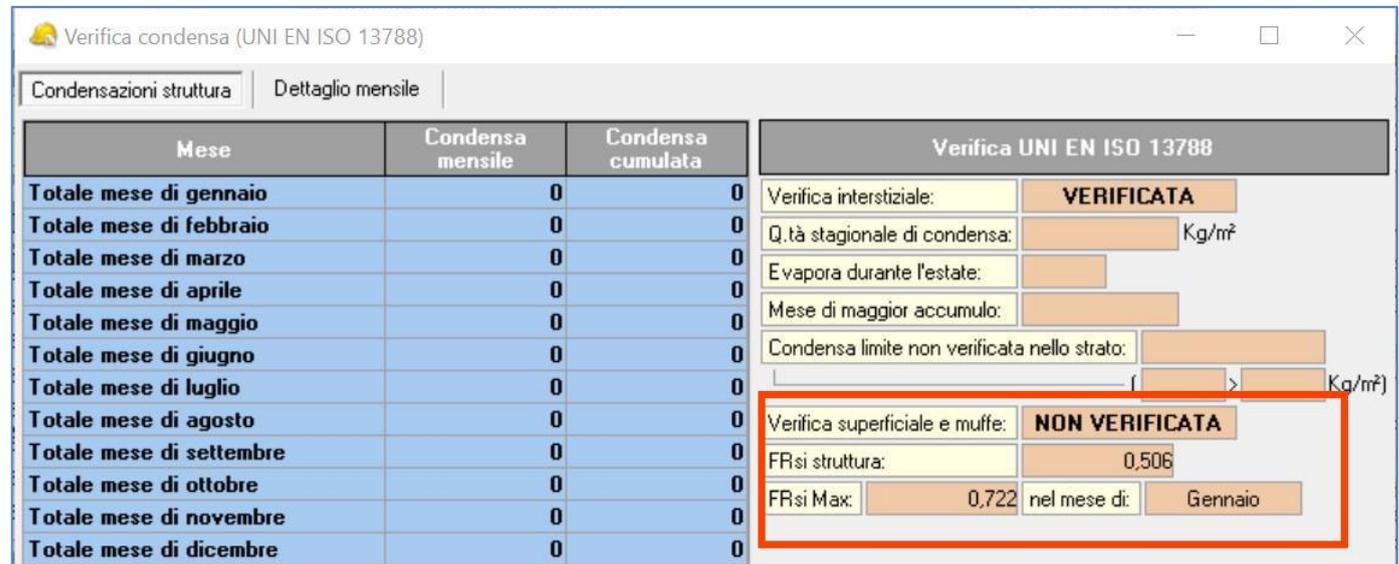
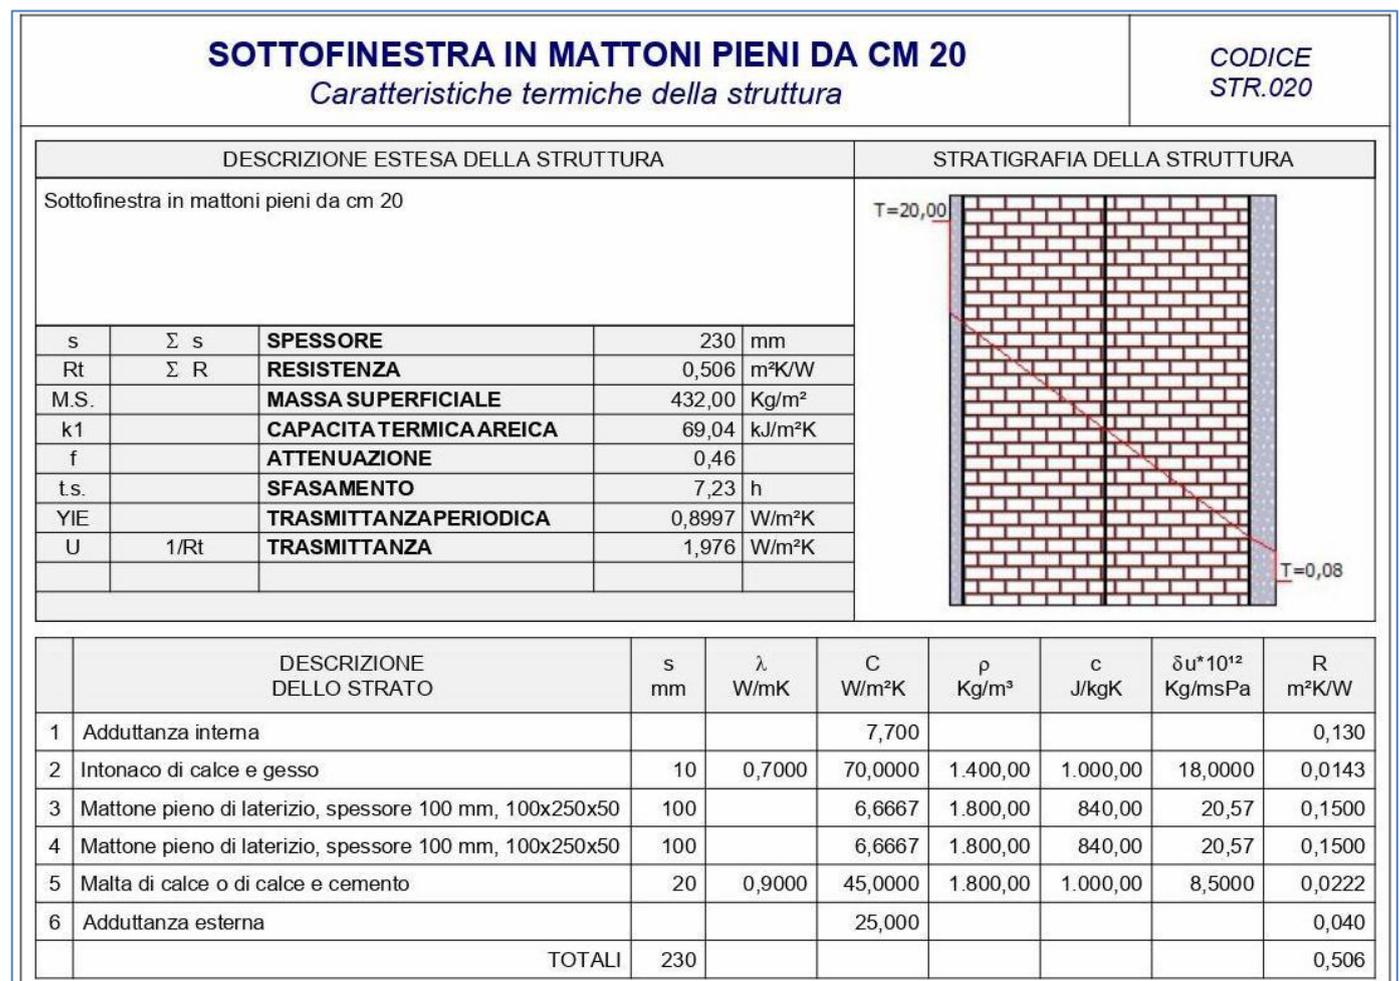
Analisi sottofinestra - ipotizzata realizzata in mattoni pieni

Come sopra rappresentato la struttura è verificata alla condensa interstiziale mentre non risulta verificata alla condensa superficiale.

Con applicazione di un isolante da 2 cm. in polistirolo la struttura dal punto di vista igrometrico risulta verificata sia per la condensazione interstiziale che per quella superficiale.
