REPORT TERMOGRAFICO RELATIVO ALLE INDAGINI ESEGUITE PRESSO L'APPARTAMENTO SITO IN  
ROMA VIA DEL FORTE TRIONFALE – COMMITTENTE : C.T.U. xxxxxxxxxxxxxxxxxxxxxxxxx

Via del Giordano 37  
00144 ROMA  
08/08/2017

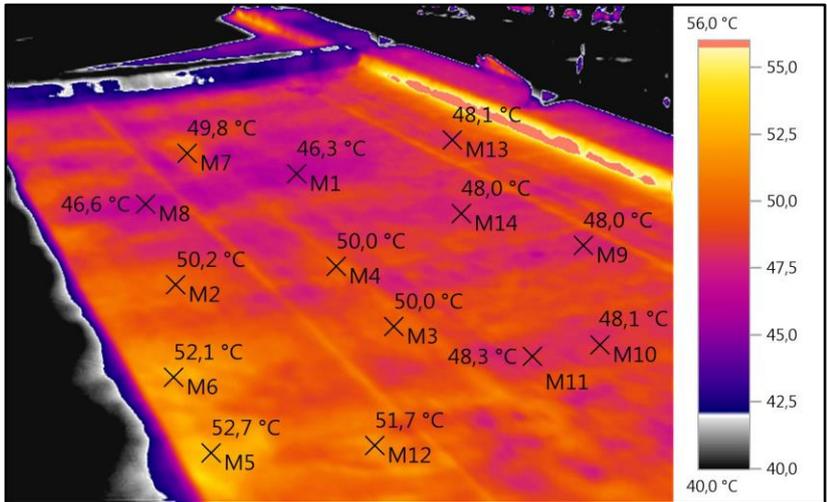
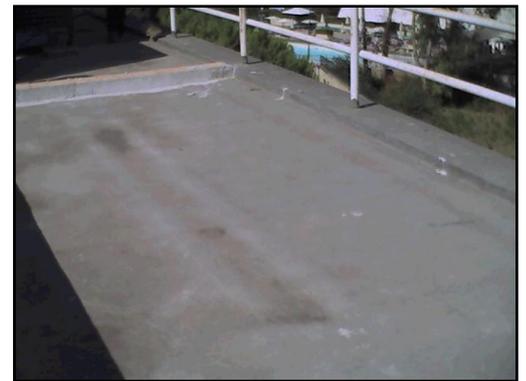
Immagine Termografica n. 1515 IR

**Note:** Analogamente alle precedenti immagini termografiche le anomalie termiche che si evidenziano sulle superfici indagate rivelano una stesura non perfetta della malta impermeabile posata sulla vecchia guaina bituminosa nonché a zone distaccatesi dal massetto sottostante.

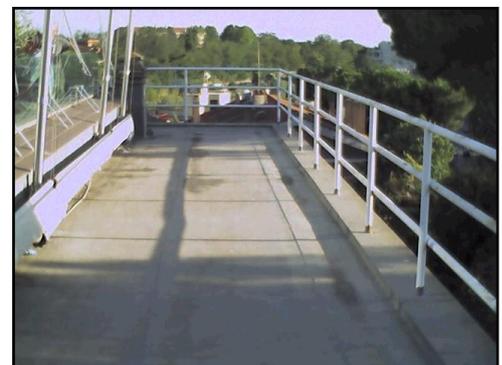
Immagine nel Visibile n. 1569

**Note:** Analogamente alle porzioni di lastrico poste sul versante S-E si rilevano differenze termiche sulle superfici ispezionate verosimilmente imputabili ad irregolarità già preesistenti delle superfici trattate successivamente con malta impermeabile ed in particolare sono dovute a differenze di spessore del materiale applicato.

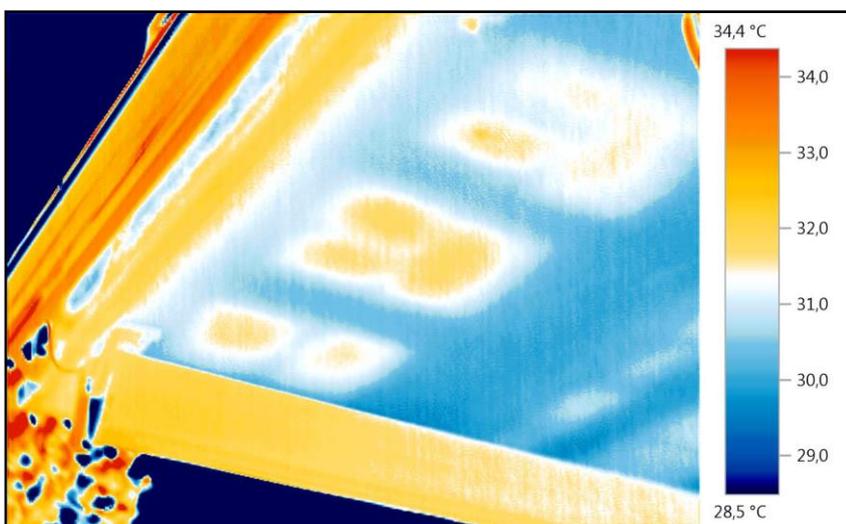
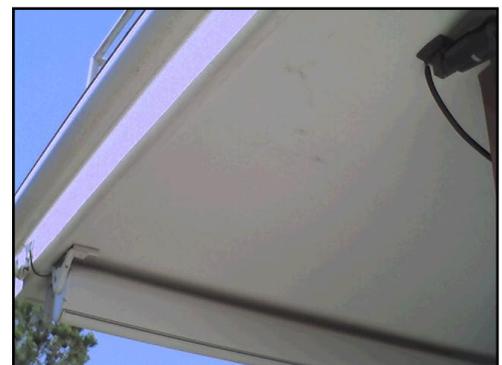
Immagine Termografica n. 1593 IR

Note: Nel termogramma (1591) in corrispondenza del controsoffitto esterno sono evidenti infiltrazioni di aria dall'interno verso l'esterno dovute alla ventilazione dell'impianto di climatizzazione. Nel termogramma (1593) si rileva l'imbibizione del frontalino dovuto anche in questo allo sversamento di acqua occorso durante l'allagamento.

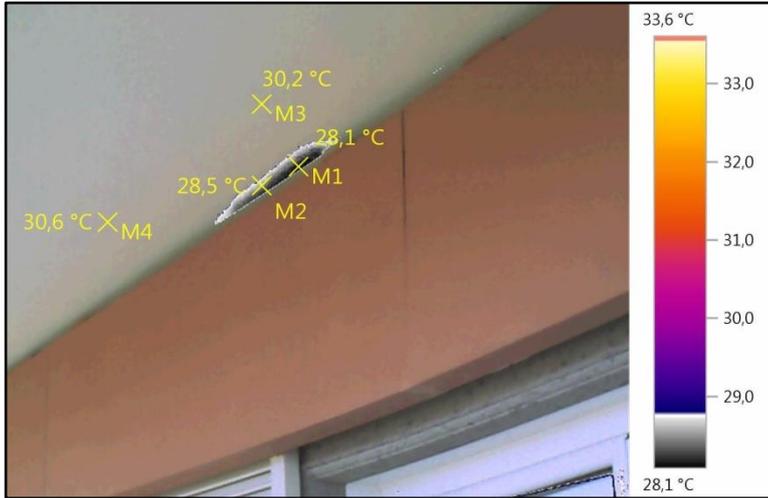
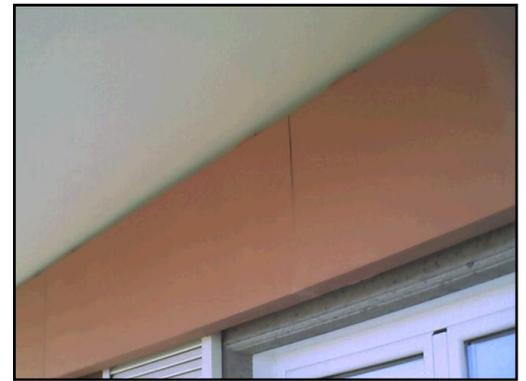
Immagine Termografica n. 1611 FUSIONE

**Note:** Le immagini termiche sopra riportate eseguite con fusione nel visibile dimostrano chiaramente l'effetto delle infiltrazioni. Le stesse sono chiaramente visibili sia sulla struttura metallica quanto su porzione della parete in muratura.

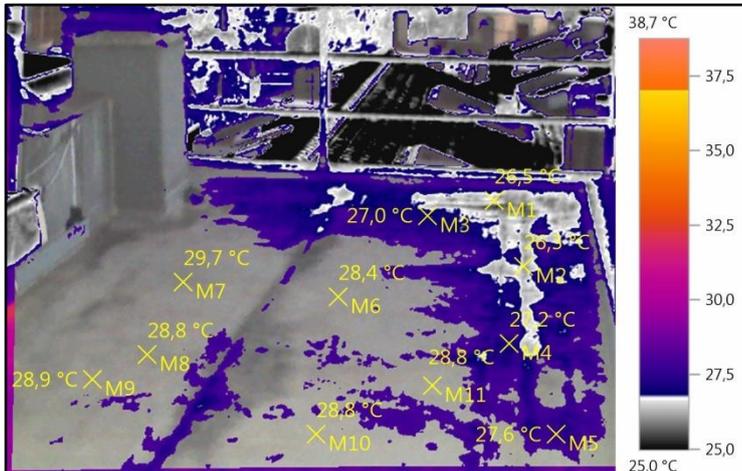
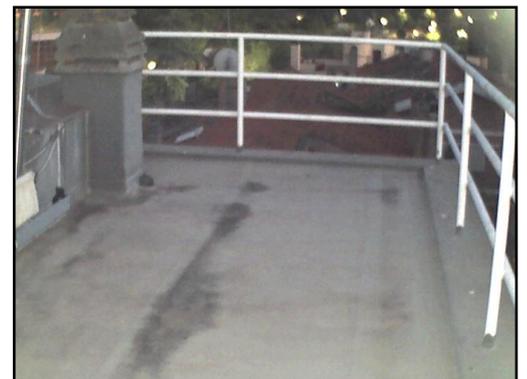
Immagine Termografica n. 1667 FUSIONE

**Note:** Il soprastante termogramma è stato eseguito durante il transitorio termico ovvero nel corso del progressivo raffreddamento della superficie precedentemente esposta al sole. Dal termogramma si rileva una zona più fredda indicante un rilascio di calore più repentino rispetto alle zone più calde che diversamente trattengono il calore per una maggiore inerzia termica. L'istogramma relativo ai valori di umidità superficiale rivela la probabile formazione di condensa al di sotto del manto impermeabile che risulta in quei punti non perfettamente ancorato al supporto sottostante.

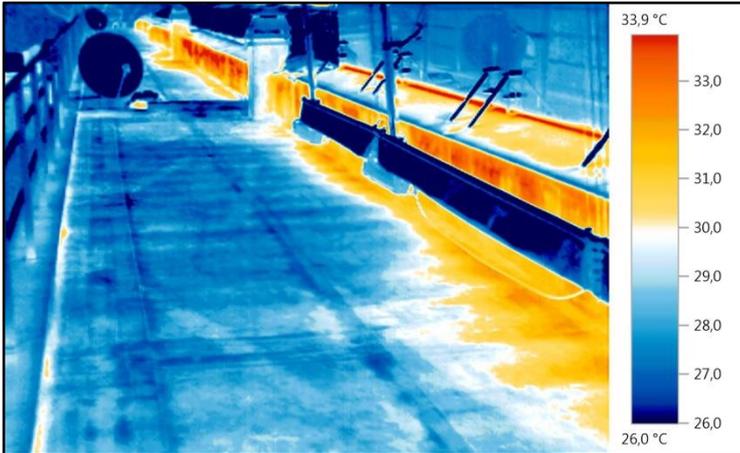
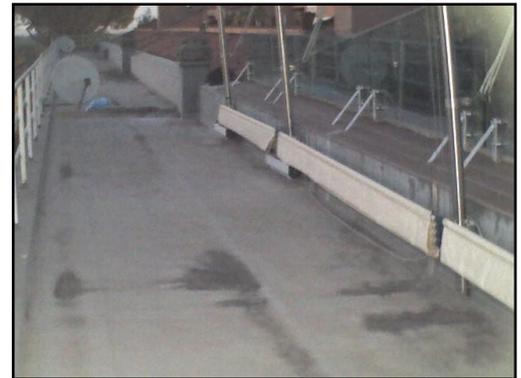
Immagine Termografica n. 1670 IR

**Note:** La mappa termica dei termogrammi sopra riportati evidenzia zone ricoperte con malta cementizia e zone con probabile formazione di condensa al di sotto del manto. Ciò è ascrivibile alla presenza di avvallamenti del manto preesistente e a distacchi dal sottostante massetto.

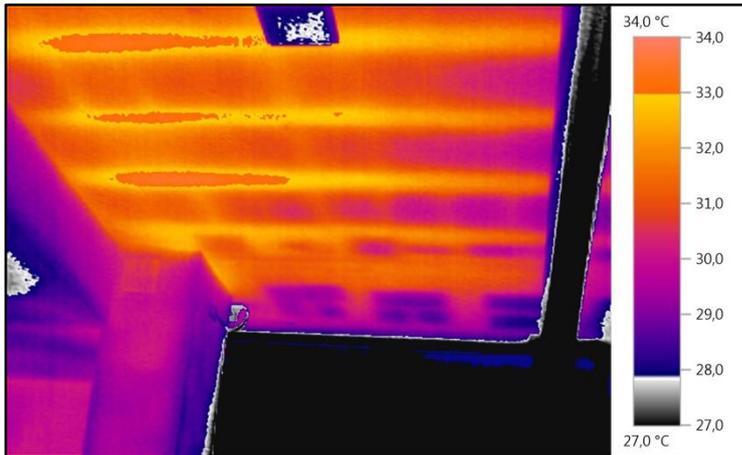
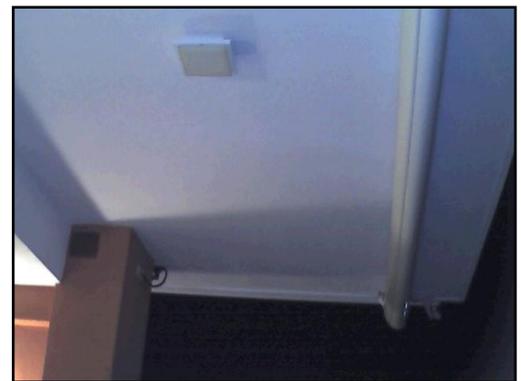
Immagine Termografica n. 1690 IR

Note: nel sottobalcone lato S-W non si sono accertati fenomeni infiltrativi a seguito dell'allagamento così come è intuibile dai termogrammi sopra riportati.

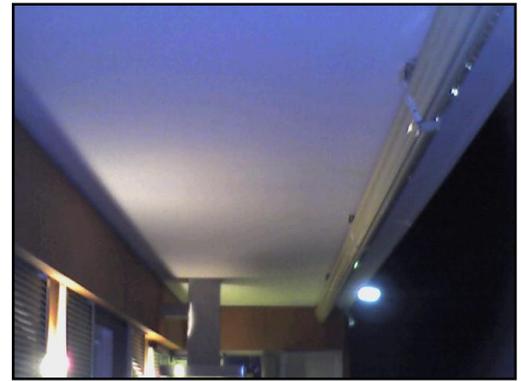
Immagine nel Visibile n. 1706

**Note:** Nel termogramma (1706) non è più manifesta l'infiltrazione posta a ridosso del carter mentre si palesa la presenza di una infiltrazione posta a ridosso del punto di ancoraggio del tendaggio. Risulta ancora presente l'infiltrazione ascrivibile al bocchettone e alla parte limitrofa di questo.

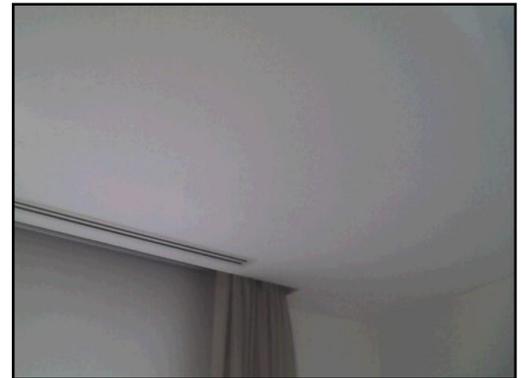
Immagine nel Visibile n. 1549

**Note:** I termogrammi sopra riportati si riferiscono alle condizioni del controsoffitto del vano letto dopo l'esecuzione dell'allagamento sul lastrico solare esposto a S-E. Nel termogramma (1549) risulta presente una anomalia termica nell'ordine di due gradi riconducibile ad un probabile stillicidio di acqua dal soffitto.

Si è accertata anche una infiltrazione visibile solo nell'infrarosso sul controsoffitto posto all'interno del vano letto. (v. termogramma 1549)
