REPORT TERMOGRAFICO E ANALISI PROPEDEUTICA AI LAVORI DI RESTAURO CONSERVATIVO DELLE SUPERFICI DI RIVESTIMENTO INTERNE ED ESTERNE DELLA CAPPELLA DELLA VENERABILE ARCICONFRATERNITA DI CARITA' VERSO I TRAPASSATI SITA NEL CIMITERO "CAMPO VERANO"

10/09/2019

RELAZIONE SPECIALISTICA

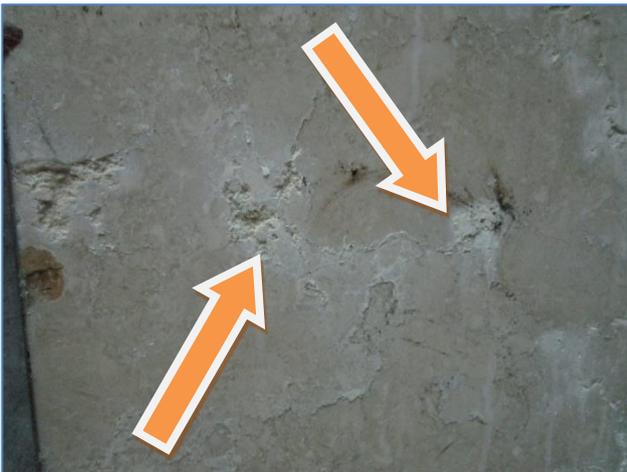
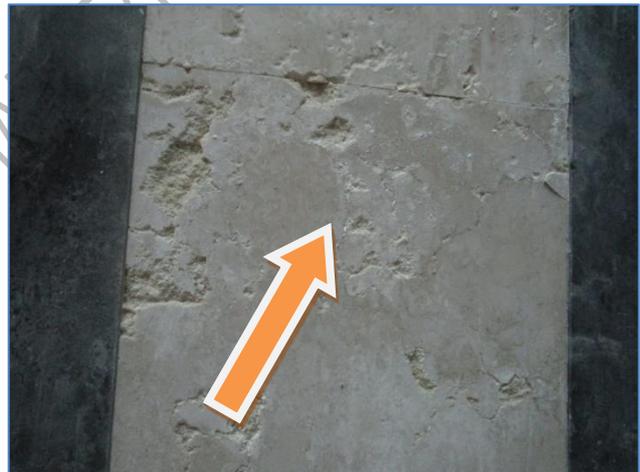
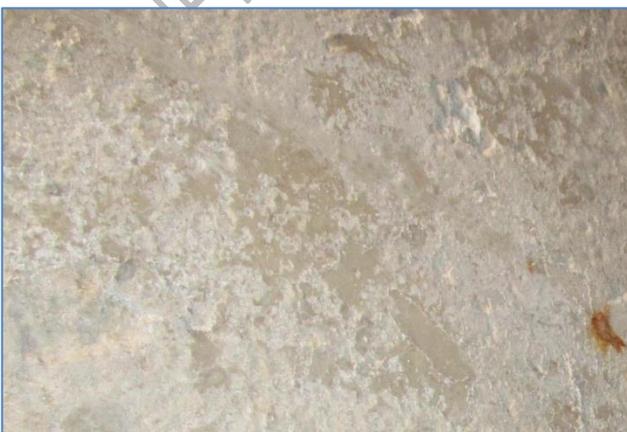
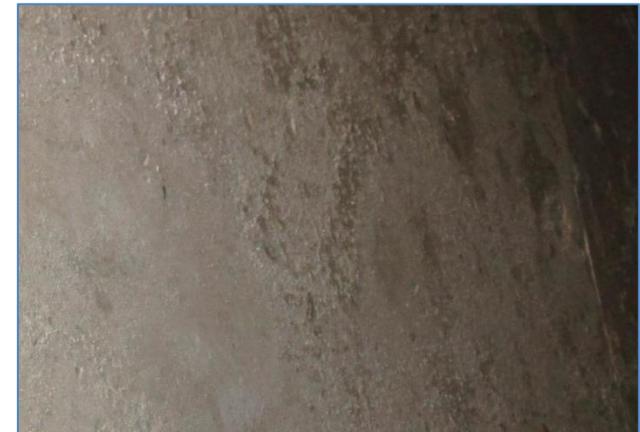
Dalle foto soprastanti si individua la formazione di efflorescenze con formazione superficiale di aspetto filamentoso di colore biancastro (solfato di calcio). Ciò è dovuto al deposito dei cristalli di sale creati dalla semplice evaporazione dell'acqua, nella quale risultavano disciolti all'interno del materiale. Tale fenomeno rilevato su diverse lastre al piano terreno della cappella risulta maggiormente accentuato nei piani sotterranei dove risultano interessate intere lastre. Se le efflorescenze superficiali sono solo antiestetiche e possono essere facilmente rimosse, quelle poste sotto lo strato superficiale (sub efflorescenze) è causa dello sgretolamento del materiale. La mancanza di un sistema di ventilazione favorisce la formazione di uno stato di condensazione sui rivestimenti e sulle lapidi con successiva formazione di efflorescenze come sopra rappresentato.

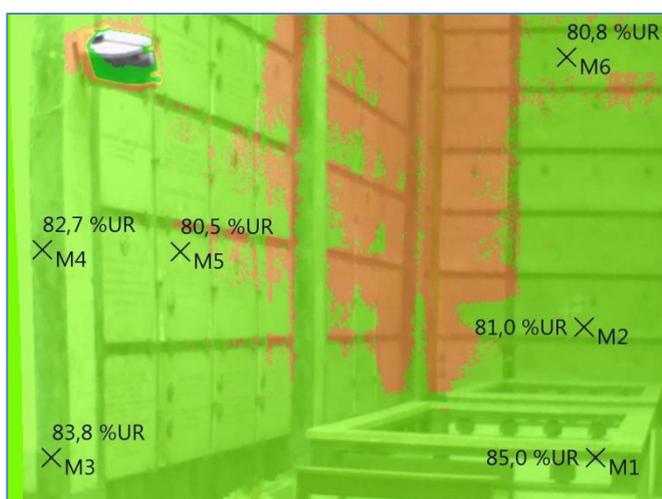
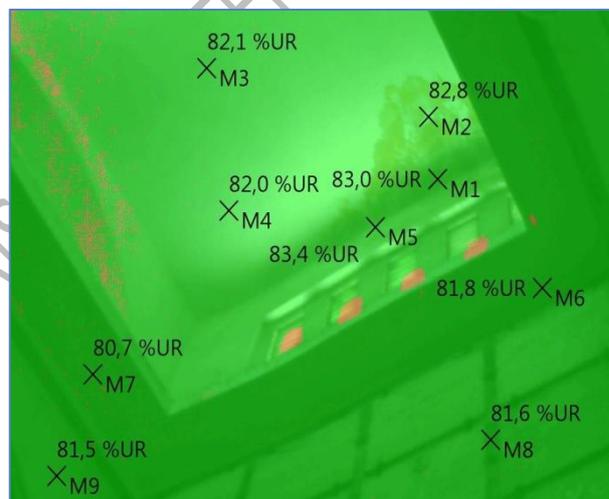
I termogrammi soprastanti simulano lo stato di umidità dei rivestimenti e degli intonaci nelle condizioni grometriche riportate in tabella. Si sono inseriti nei termogrammi il valore di umidità relativa 84,3 e temperatura ambiente 21,1 ° C. Per la verifica dello stato di umidità dei rivestimenti si è utilizzata un'isoterma di colore verde con intervallo di temperatura compreso tra 80 e 86 % di Umidità superficiale. Come si può vedere quasi tutte le superfici che allo stato dello scatto presentavano una temperatura media di 21,0 ° C presenterebbero una significativa umidità superficiale.

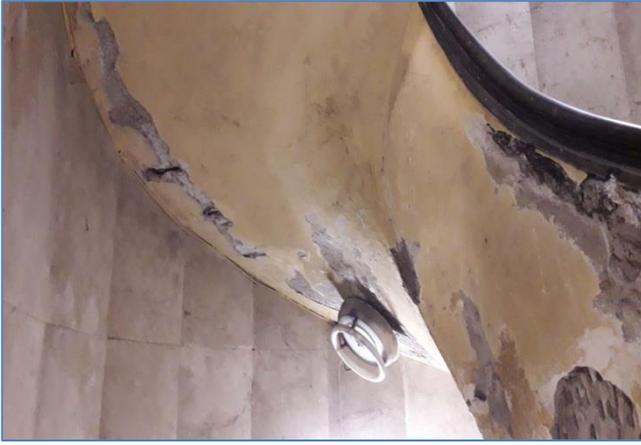
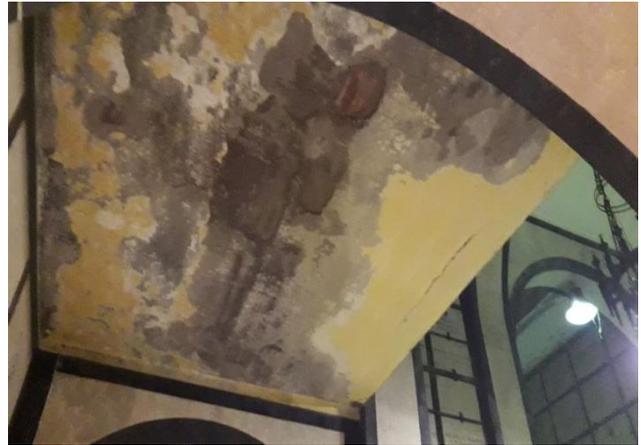
Oltre a quanto sopra rappresentato si è accertato la fratturazione del materiale che ha implicato lo spostamento reciproco delle parti. Tale circostanza è stata rinvenuta sulle arcate del piano terreno che peraltro costituisce uno stato di pericolo per i visitatori. Le lastre costituite da marmo di tipo coreno e i fianchi di chiusura in marmo di tipo bardiglio presentano delle variazioni cromatiche localizzate sulla superficie e causate principalmente dal deposito dell'acqua sulla loro superficie. Al piano S1 in corrispondenza dell'Altare l'angolo compreso tra le lapidi e l'arcata principale, costituito da un angolare in marmo bardiglio risulta frantumato e distaccato dal supporto retrostante.

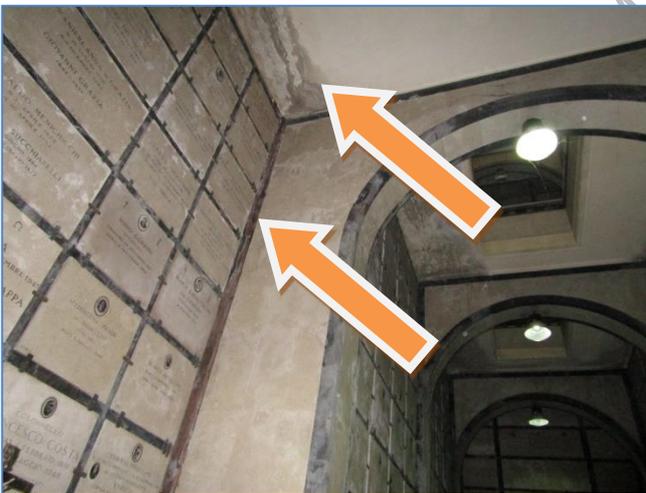
Piano S1 frattura della cornice angolare

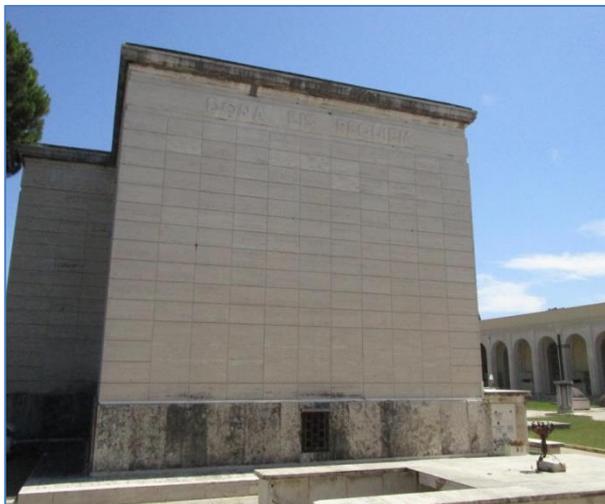
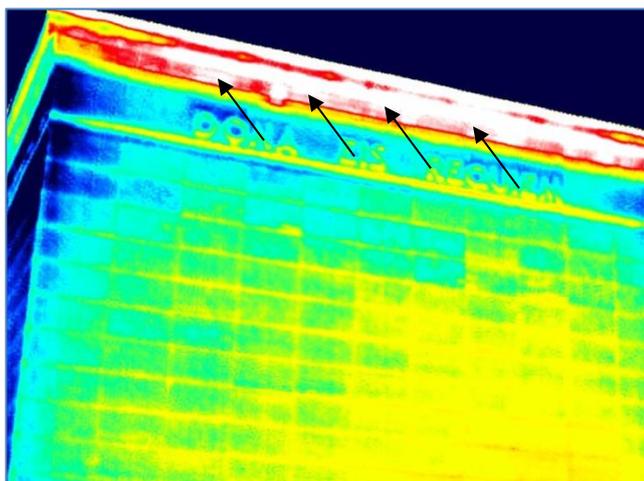
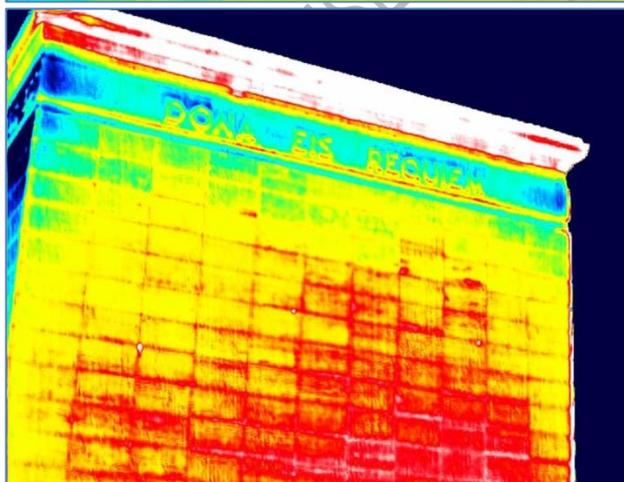
**PROSPETTO
OVEST**

I termogrammi soprastanti sono stati ripresi in modalità dinamica ed in progressione termica in fase di riscaldamento solare. Da quanto analizzato si rileva su buona parte del prospetto una significativa asimmetria termica tale da essere attenzionata per la probabile presenza di vuoti tra le lastre e la muratura retrostante. Sono presenti sul prospetto e sulla fascia sommitale posta al di sopra delle lettere degli inserti metallici. Le erosioni presenti sulle lastre risultano più calde e tale circostanza rientra nella norma tenuto presente della minore inerzia termica della lastra nei punti interessati. Anche l'esterno della gronda potrebbe presentare un distacco superficiale della pietra.

Per quanto sopra accertato con metodo indiretto è consigliabile eseguire la bussatura delle lastre classificate attraverso il rilievo termografico. In via speditiva gli interventi da effettuare consistono nel riempimento delle cavità tra le lastre e in alcuni casi dietro le stesse. Queste aree possono rappresentare un problema per la tenuta dei rivestimenti in quanto, vista la permeabilità del travertino all'acqua, seppur considerato il discreto spessore delle lastre, l'eventuale permeazione di acqua nella parte retrostante le lastre può causare la polverizzazione del travertino e della malta di ancoraggio. Pertanto per tali ambiti di intervento si dovranno prevedere delle iniezioni localizzate di resina espandente da realizzarsi tramite iniezione. Si dovrà altresì provvedere all'eliminazione della

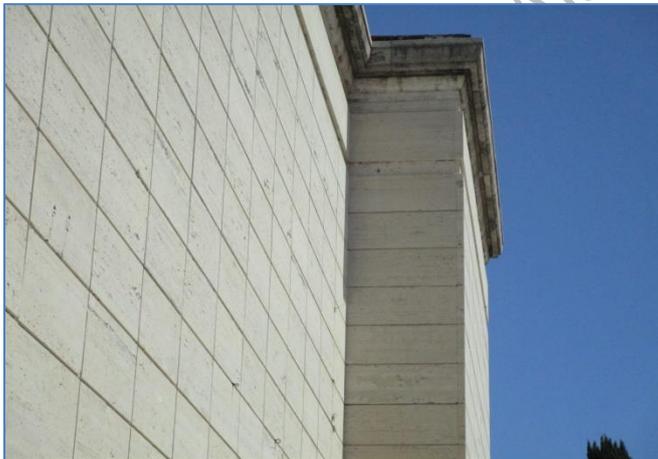
**PROSPETTO LATERALE
OVEST**

I termogrammi soprastanti sono stati ripresi in modalità dinamica ed in progressione termica in fase di riscaldamento solare. Da quanto analizzato si rilevano significative asimmetrie termiche in corrispondenza delle giunzioni angolari e orizzontali delle lastre. Alcune presentano crescita di vegetazione spontanea. Particolari asimmetrie termiche rilevate sulle prime due lastre probabilmente sono riconducibili in parte alla radiazione della copertura della lapide esterna ed in parte al distacco dal supporto retrostante.

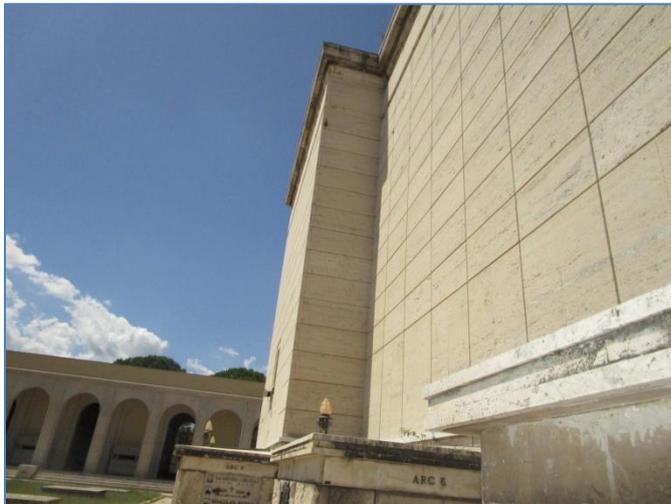
PROSPETTO LATERALE
EST

I termogrammi soprastanti sono stati ripresi in modalità dinamica ed in fase di rilascio termico. Analogamente al prospetto precedente si rilevano significative asimmetrie termiche in corrispondenza delle giunzioni angolari e orizzontali delle lastre. Alcune presentano crescita di vegetazione spontanea. Si rilevano significative asimmetrie termiche rilevate su buona parte delle lastre probabilmente riconducibili al distacco dal supporto retrostante.

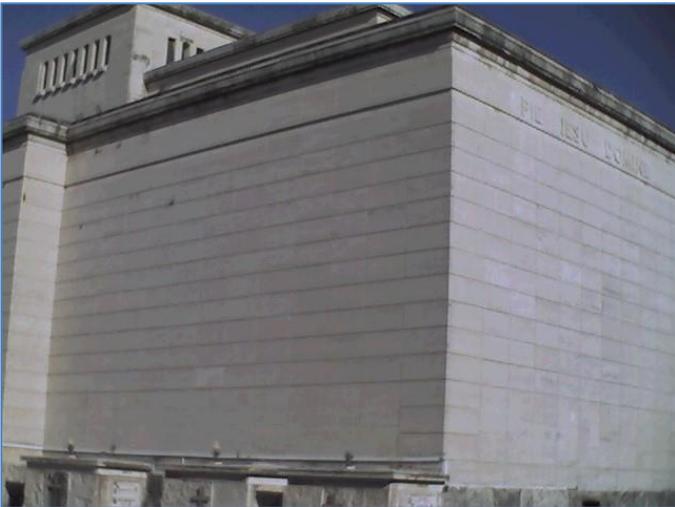
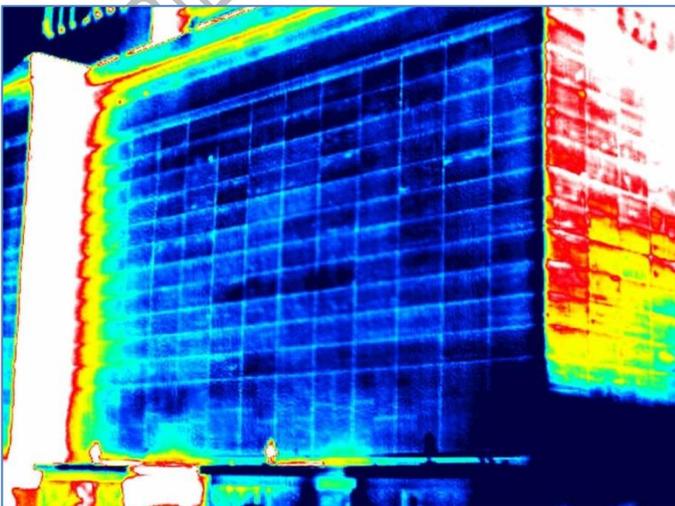
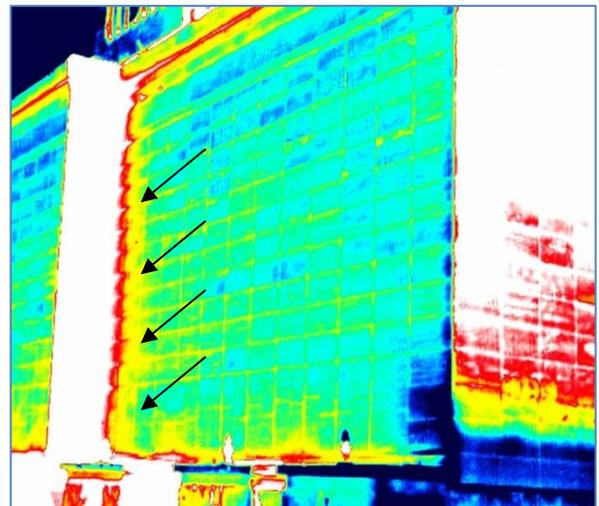
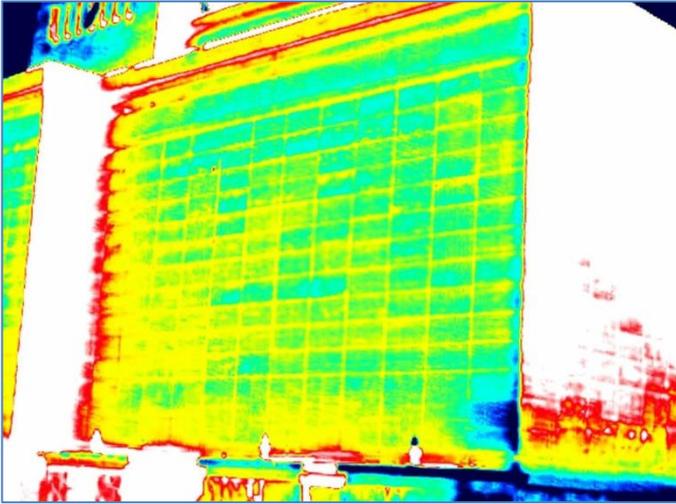
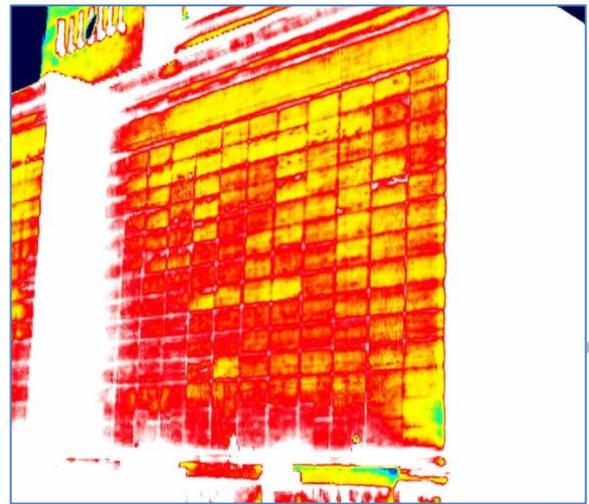
**PROSPETTO RETRO
LATO SUD EST**

I termogrammi soprastanti sono stati ripresi in modalità dinamica ed in progressione termica in fase di riscaldamento solare. Si rilevano asimmetrie termiche diffuse e le più significative in corrispondenza dell'angolo con il prospetto laterale EST.

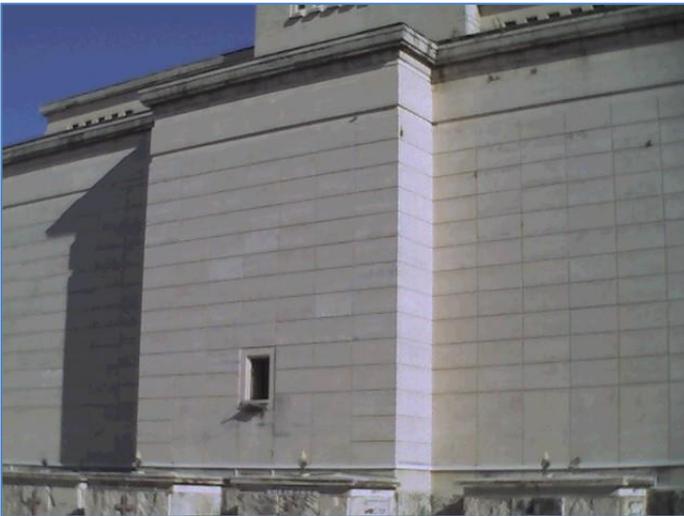
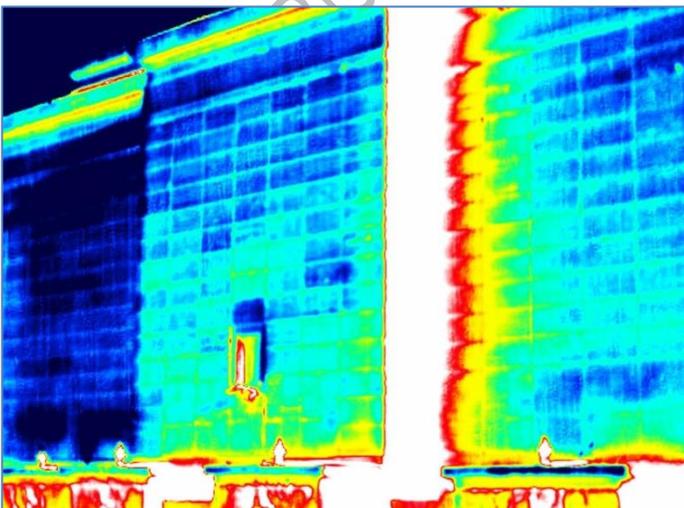
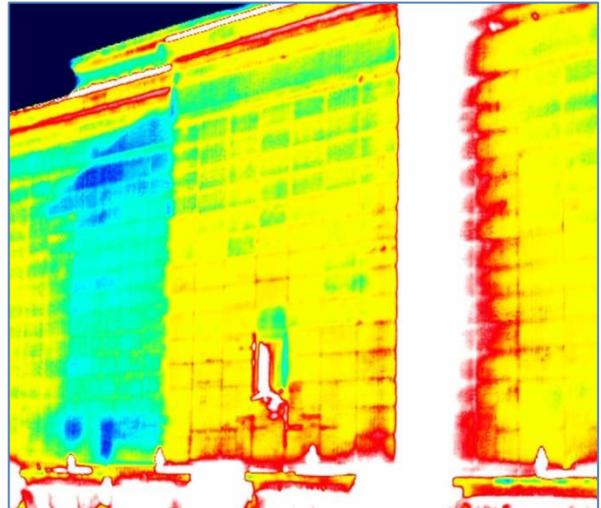
PROSPETTO RETRO
LATO SUD

I termogrammi soprastanti sono stati ripresi in modalità dinamica ed in progressione termica in fase di riscaldamento solare. Analogamente al prospetto precedente si rilevano diffuse asimmetrie termiche sul prospetto e le più significative sulle lastre poste alla base dello stesso.

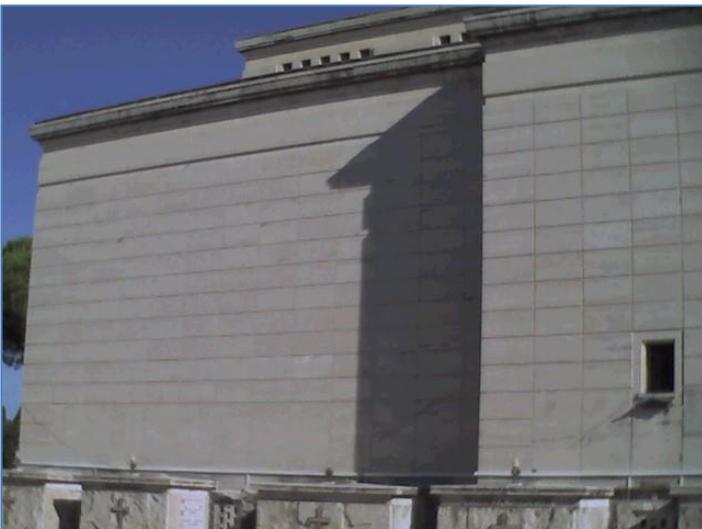
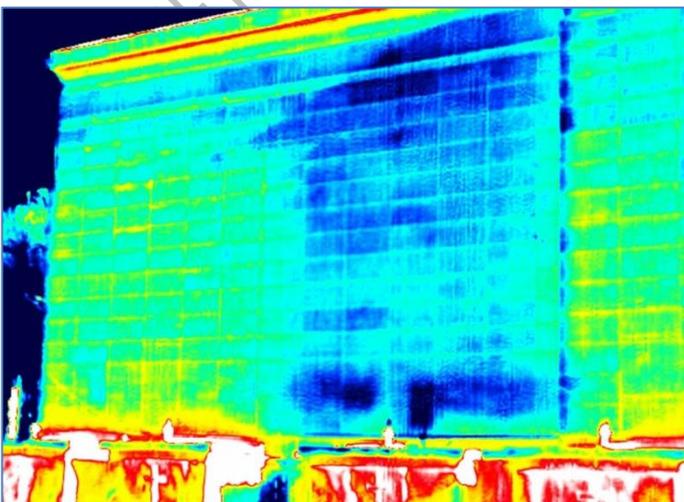
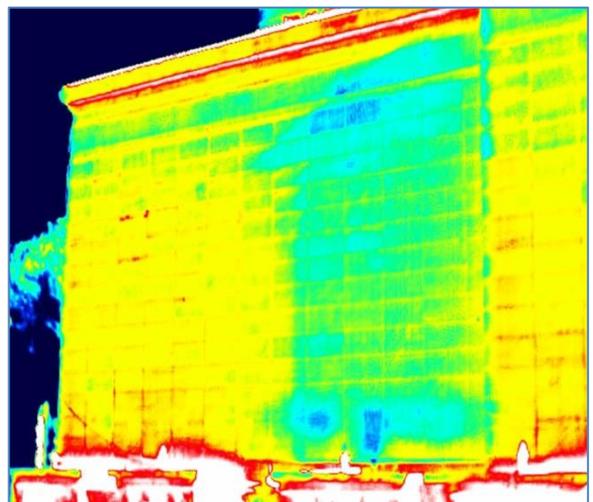
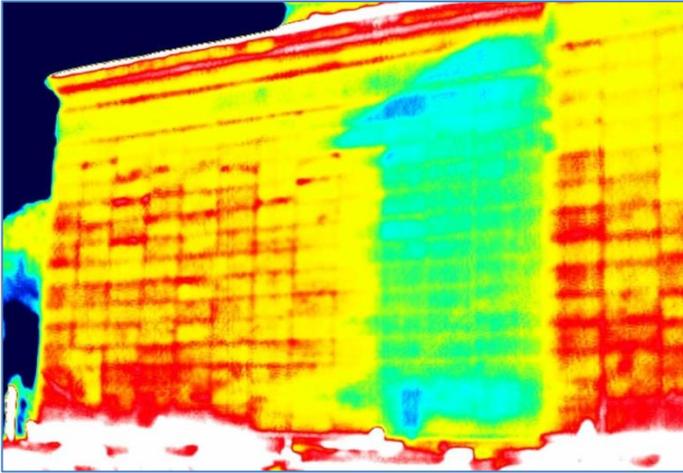
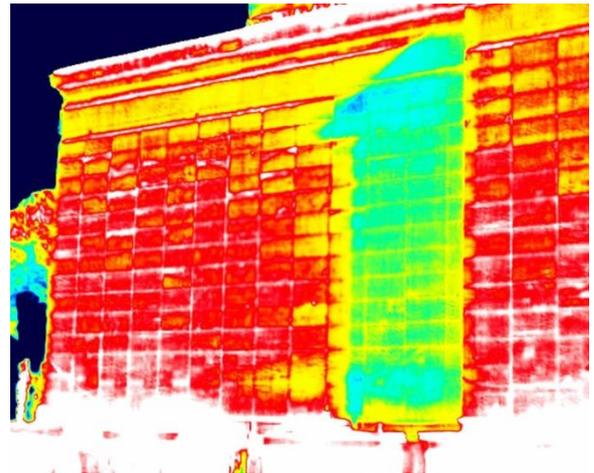
PROSPETTO RETRO
PARETE SUD OVEST

I termogrammi soprastanti sono stati ripresi in modalità dinamica ed in progressione termica in fase di riscaldamento solare. Analogamente al prospetto precedente si rilevano diffuse asimmetrie termiche sul prospetto e le più significative sulle lastre poste alla base dello stesso.

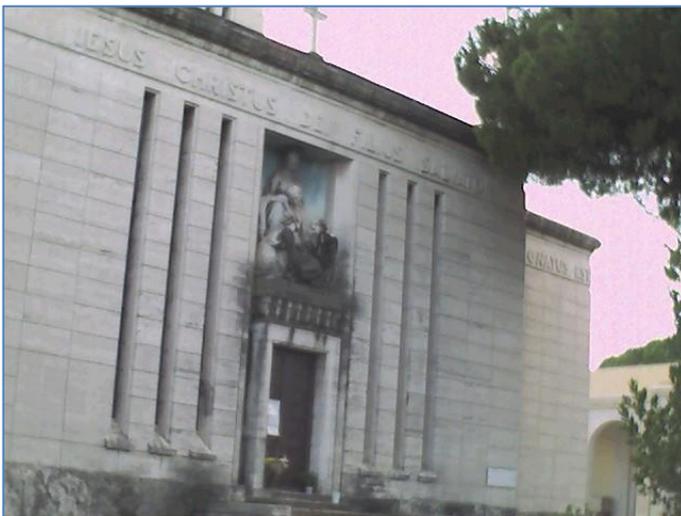
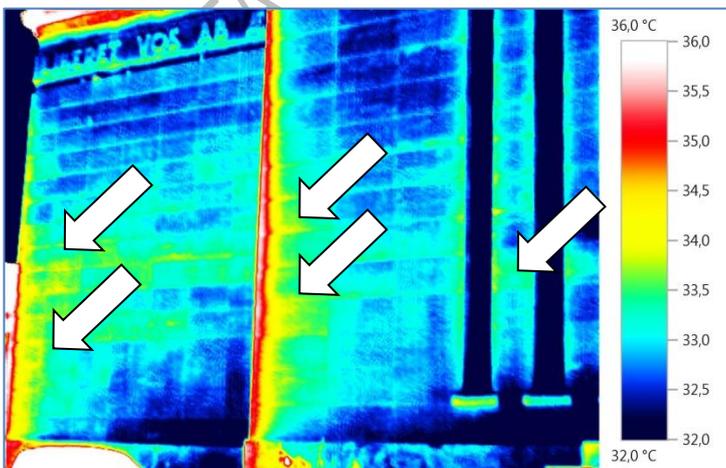
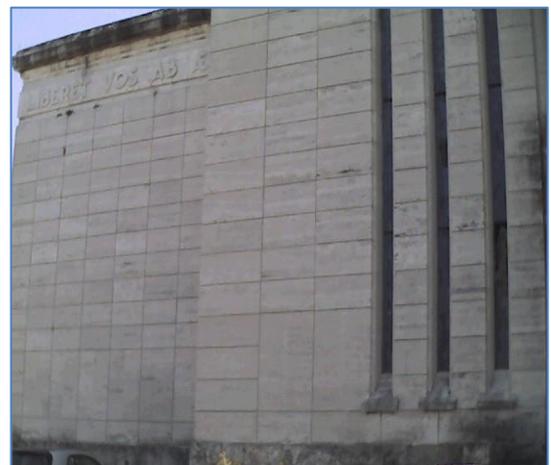
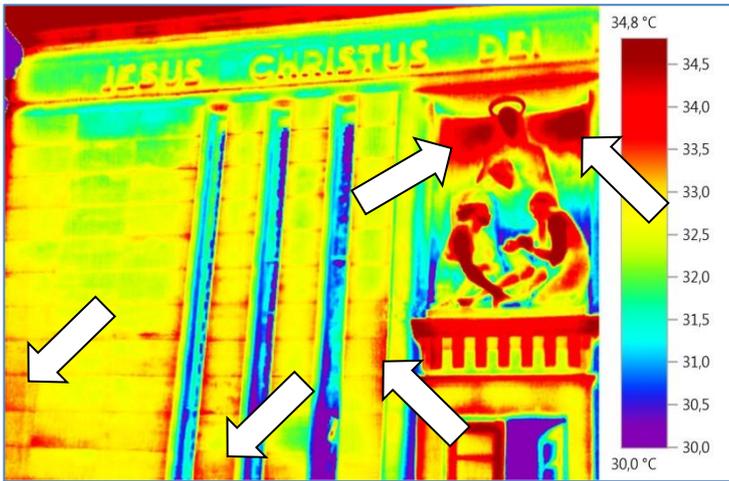
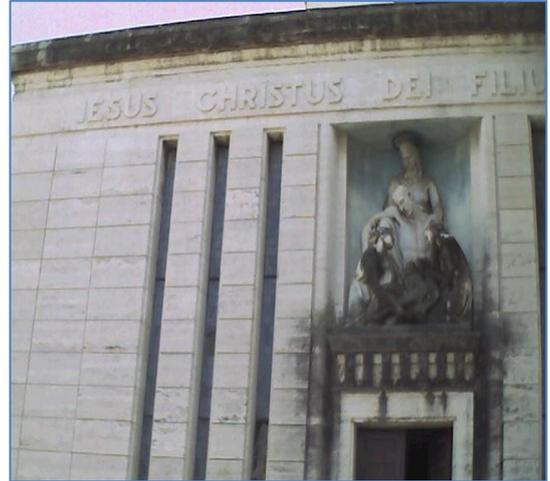
PROSPETTO PRINCIPALE
NORD EST

Si rileva che per il prospetto in oggetto le termografie sono state eseguite nel primo pomeriggio per dar modo alle pareti indagate di assorbire quanto più calore possibile atteso il mancato irradiazione solare diretto sulle stesse. I risultati ottenuti lasciano intravedere nei due termogrammi sopra riportati diverse zone critiche che dovranno essere attenzionate in fase di un eventuale restauro.

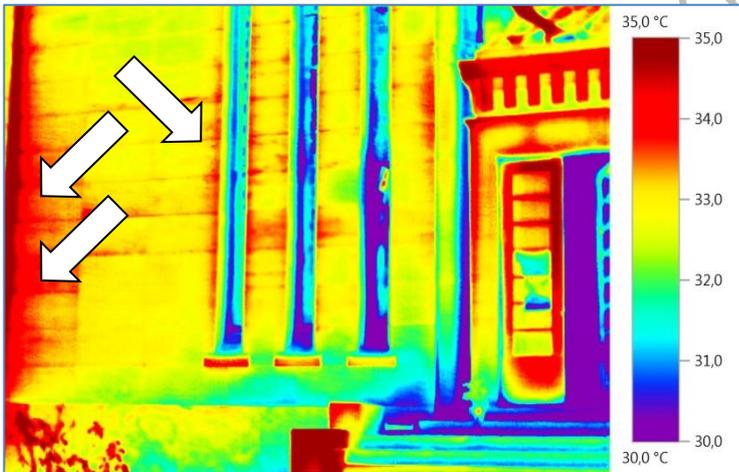
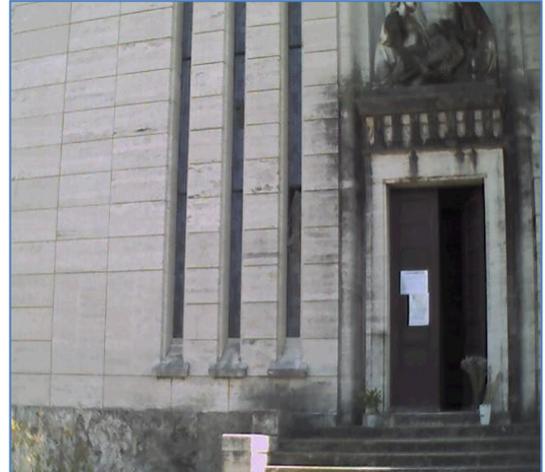
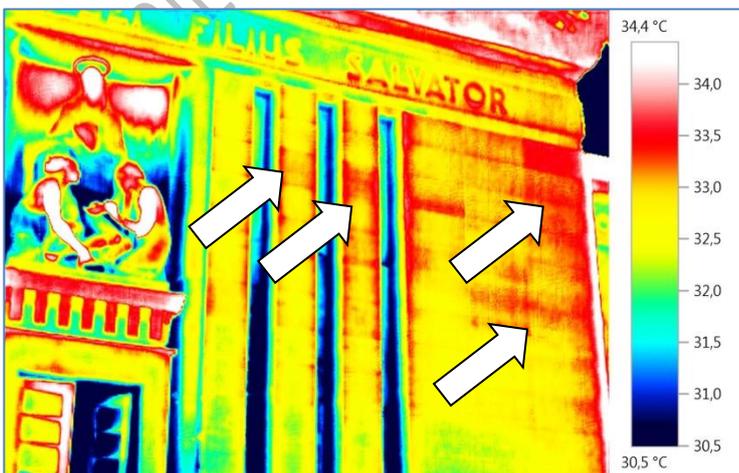
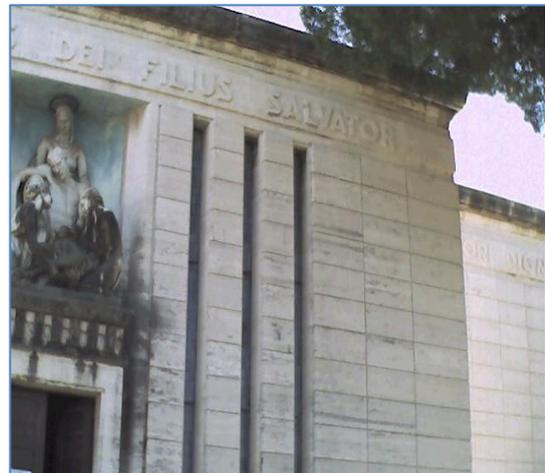
Si rileva che per il prospetto in oggetto le termografie sono state eseguite nel primo pomeriggio per dar modo alle pareti indagate di assorbire quanto più calore possibile per il mancato irradiazione solare diretto sulle stesse. Anche per i termogrammi sopra riportati i risultati ottenuti lasciano intravedere diverse zone critiche che dovranno essere attenzionate in fase di un eventuale restauro.

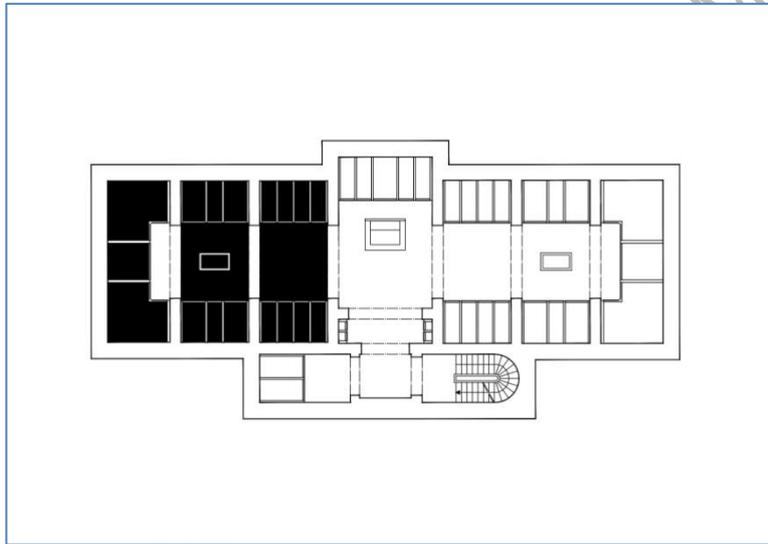
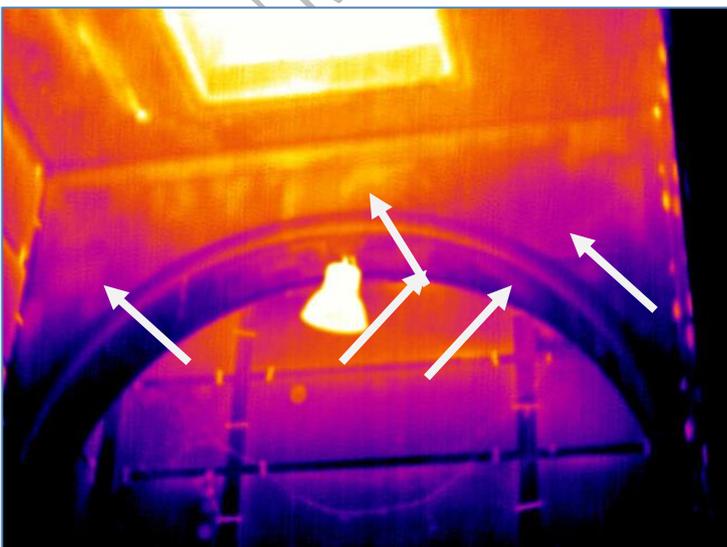
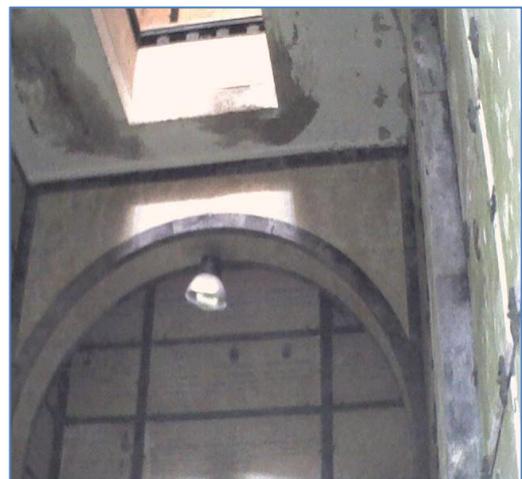
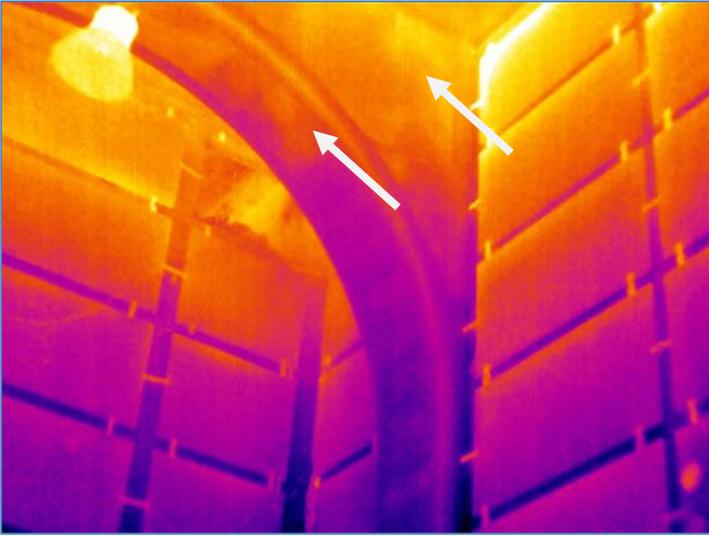
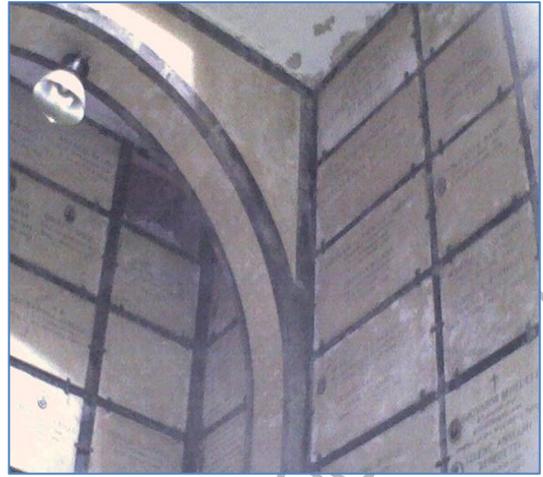
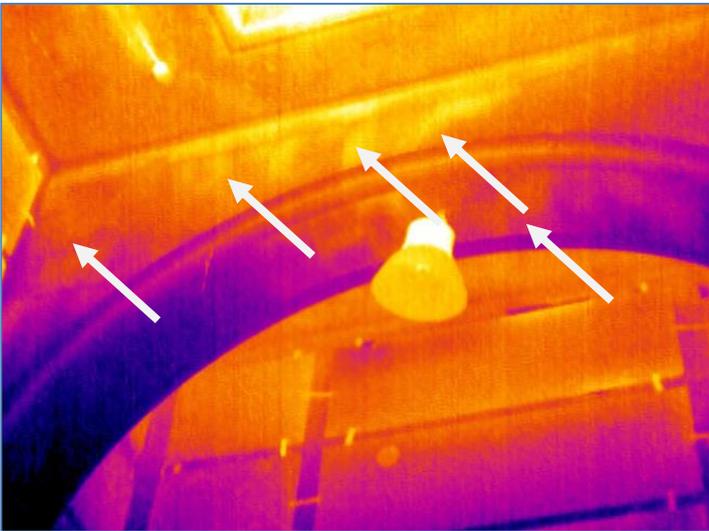
LATO SINISTRO
Modalità Attiva

Le indagini termografiche eseguite in modalità attiva e passiva non solo confermano quanto già rilevato attraverso la bussatura dei rivestimenti posti al piano terreno e al piano S1, ma hanno fatto rilevare allentamenti di ulteriori porzioni di rivestimento non precedentemente classificati. Tale circostanza fa intuire che risulta in atto una progressiva degenerazione della malta retrostante alle lastre con conseguente perdita di coesione tale da non garantire più la dovuta stabilità delle stesse. Pertanto dall'analisi termica si sono accertate potenziali condizioni di rischio nella parte intradossale degli archi e in alcune parti di rivestimento a parete dove anche visivamente sono apprezzabili gli eccessivi distacchi. Si rileva altresì, dai risultati termografici, che non risultano presenti tassellature di ancoraggio. I degradi superficiali rilevati sono ascrivibili alle pessime condizioni igrotermiche (umidità dell'aria e insufficiente aerazione) rilevate nei vari piani

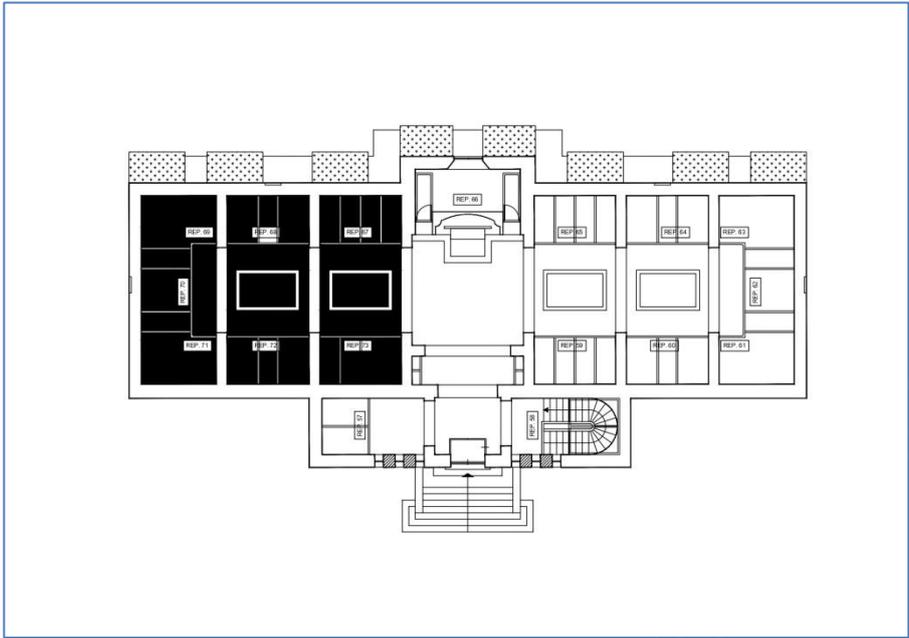
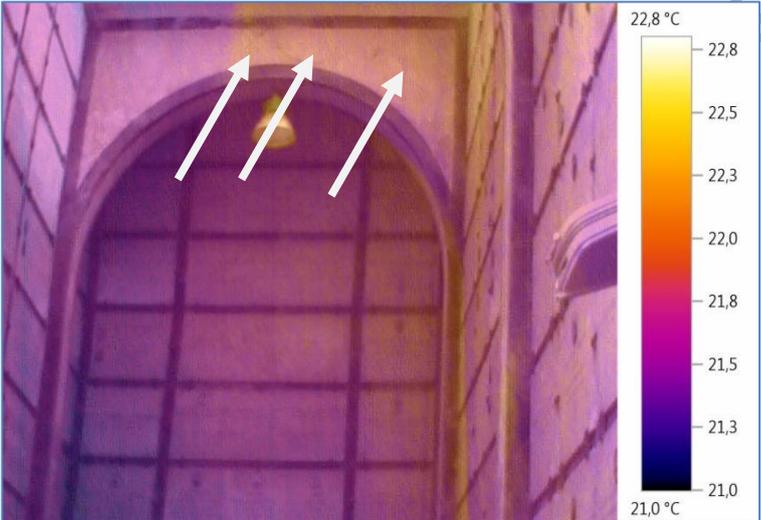
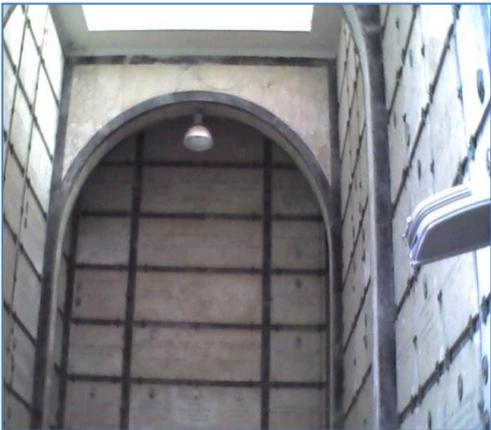
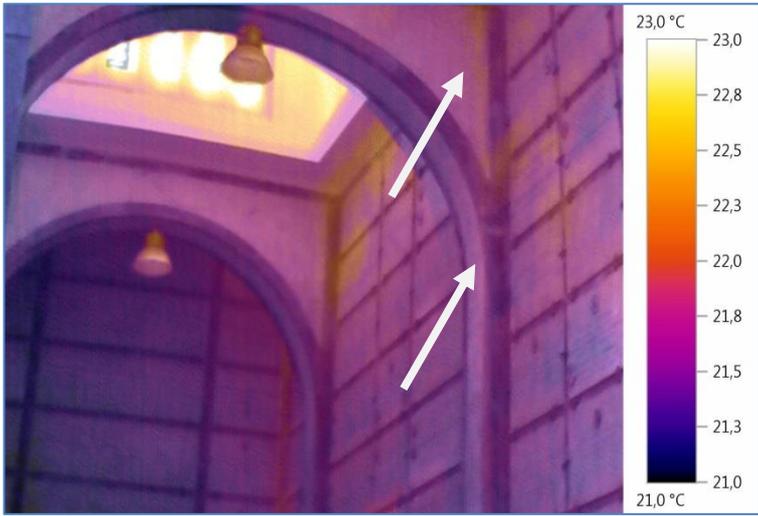
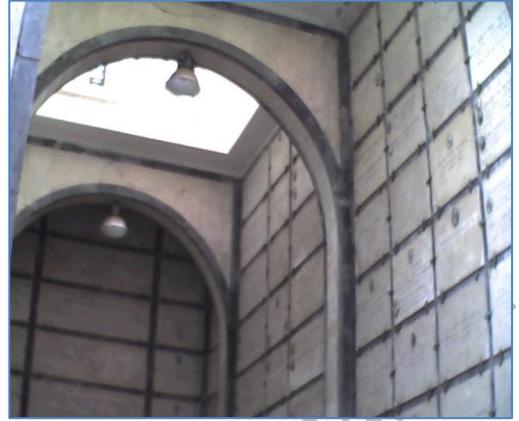
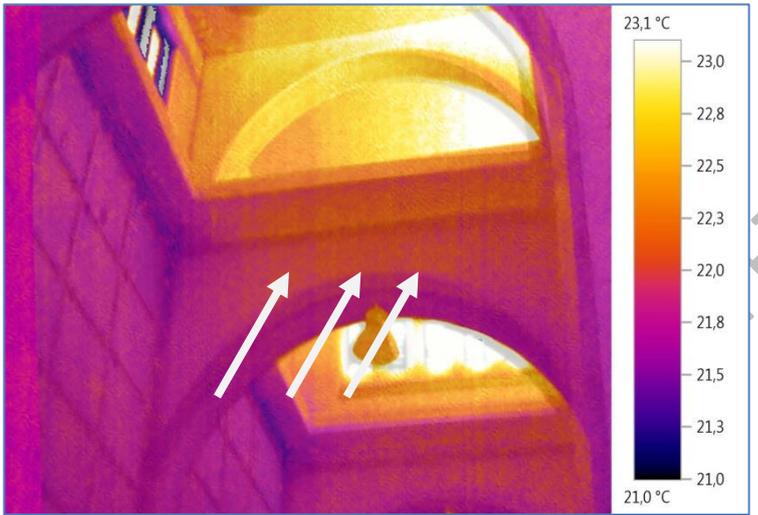
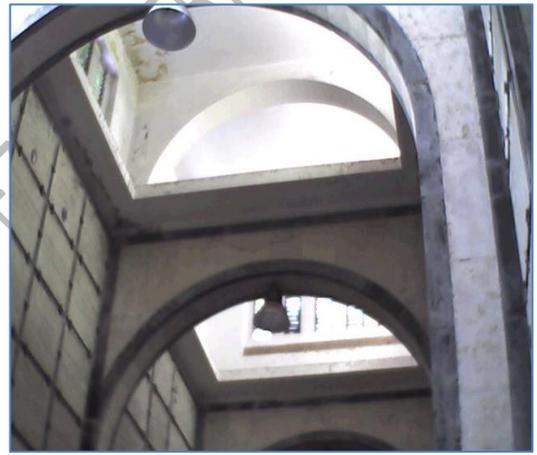
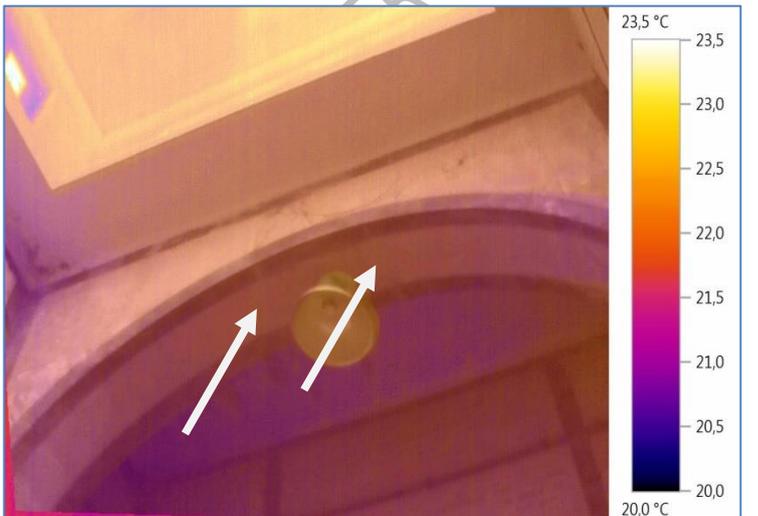
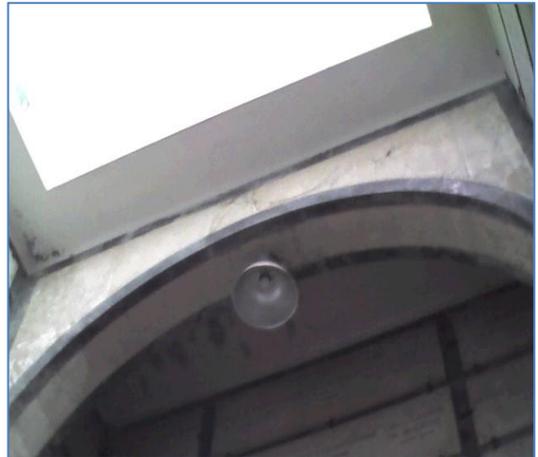
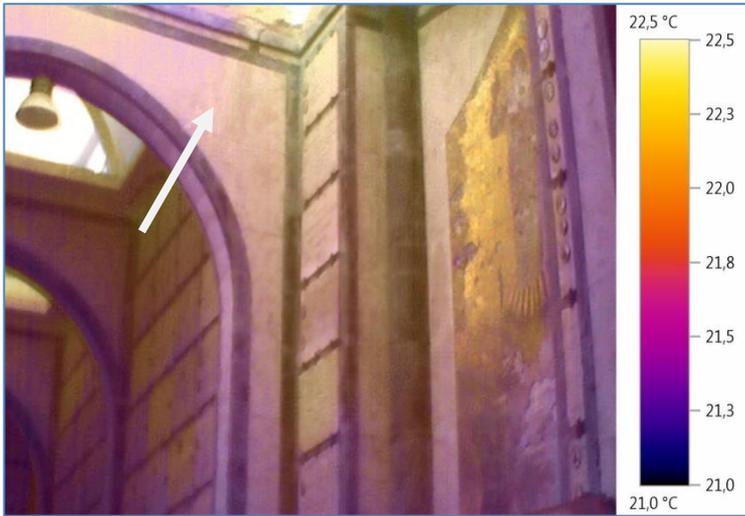
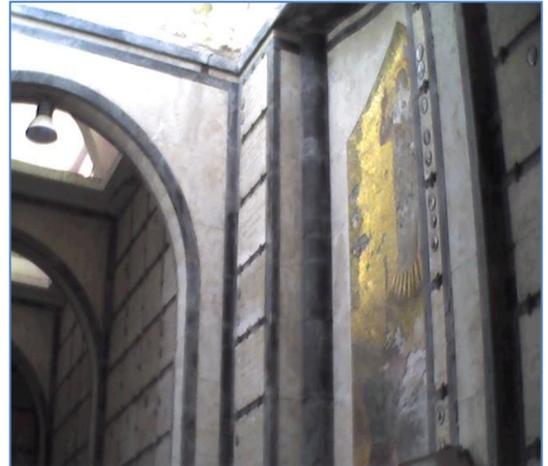
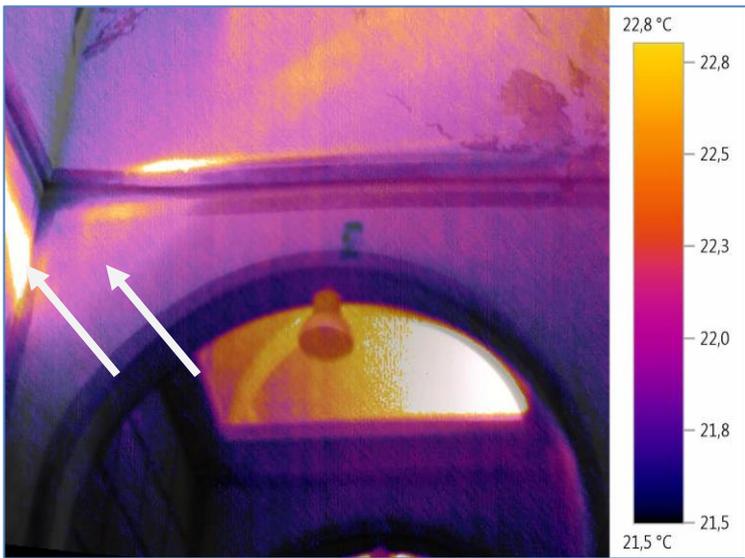
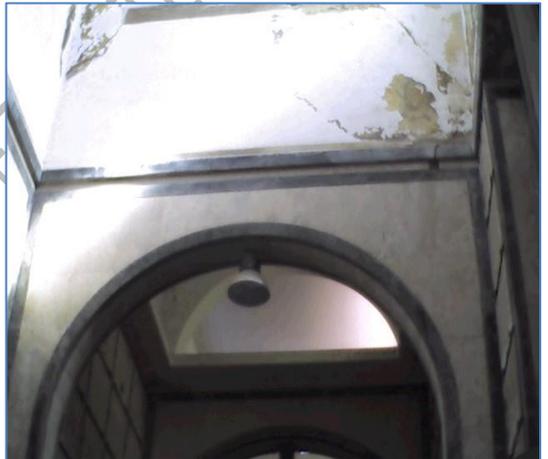
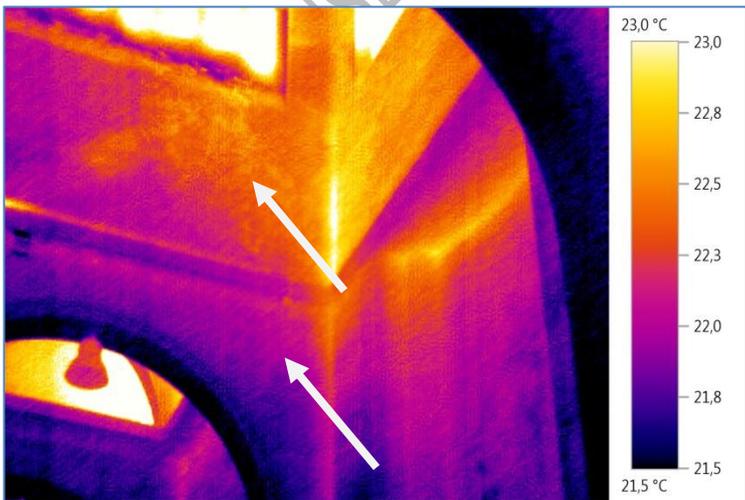
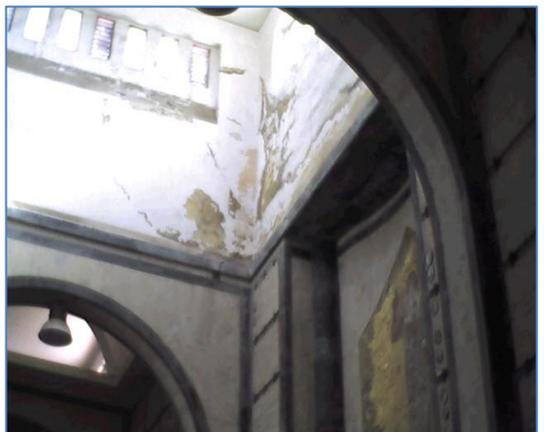
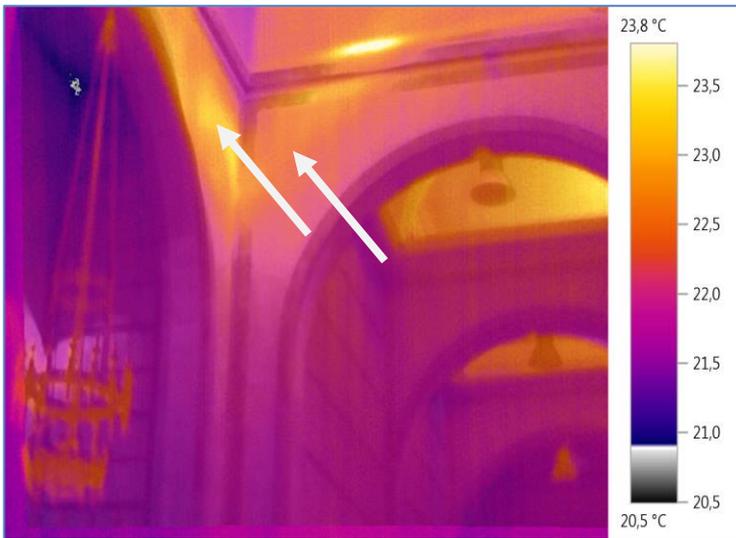
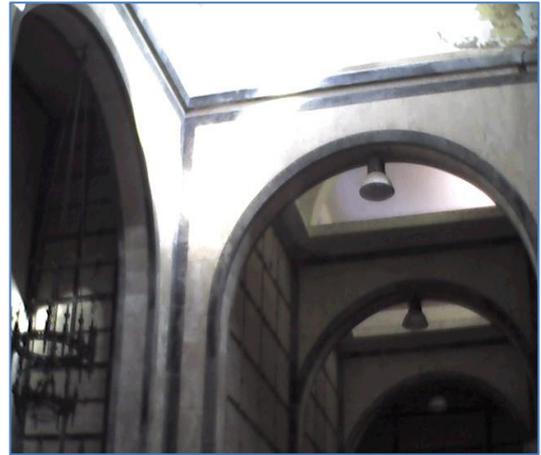
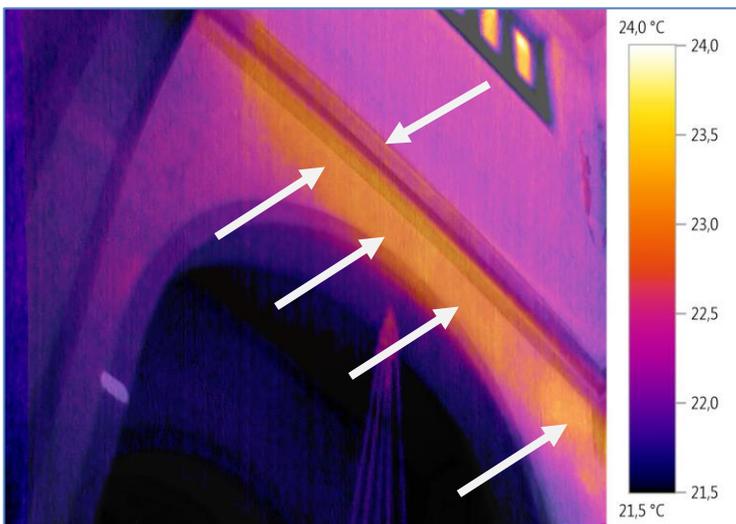
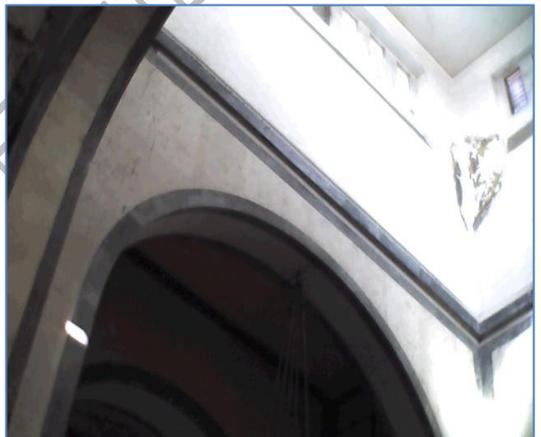
SETTORE LATERALE SX
PIANO TERRA
Modalità Passiva

della Cappella. L'aria immota e l'alto tasso di umidità relativa, accertato strumentalmente, favoriscono all'acqua di condensarsi su gran parte dei rivestimenti. Tale fenomeno, più accentuato al piano S1 e sul vano scala di collegamento tra i piano Terra- S1 e S2, sta determinando il degrado dei rivestimenti con conseguente disgregazione degli strati superficiali e formazione di sub efflorescenze. Si rileva altresì anche la presenza di infiltrazioni sulla parte sommitale del piano S1, in corrispondenza dell'Altare, probabilmente ascrivibili alla mancata tenuta degli innesti tra le arche e i rivestimenti di facciata. Per tali motivi i primi interventi da attuare si dovranno concentrare nell'eliminazione di tutte le infiltrazioni provenienti dall'esterno e la realizzazione di un idoneo sistema di aerazione naturale in grado di ristabilire un adeguato equilibrio igrometrico. Un sistema di aerazione naturale dovrà essere previsto anche per l'intercapedine perimetrale al fine di eliminare sia lo stato di condensazione interno derivante dall'umidità di risalita muraria dalla fondazione sia attenuare l'umidità di risalita stessa. Per quanto concerne i rivestimenti interni si dovrà prevedere l'ancoraggio di tutte le lastre distaccate dal supporto retrostante intervenendo preliminarmente con il consolidamento delle lastre maggiormente degradate dai sali, polverizzate o scagliate. Solo successivamente a detto consolidamento sarà possibile inserire le barre filettate in acciaio inox fino al raggiungimento della muratura previa iniezione di resina epossidica bi componente con funzione di calzante per il successivo inserimento della barra. Il progettista dovrà stabilire in base alle dimensioni e pesi delle lastre il dimensionamento dei perni d'ancoraggio. In relazione all'analisi termografica eseguita, la percentuale dei rivestimenti da ammorsare prudenzialmente può essere stimata nel 40% della complessiva superficie del piano terra, primo interrato e vano scala. Si dovrà comunque prevedere nella fase progettuale una percentuale di sostituzione delle lastre non recuperabili, ovvero che presentano una riduzione della resistenza meccanica, che in via prudenziale si possono stimare nel 10% della superficie totale.
