REPORT TERMOGRAFICO E ANALISI PROPEDEUTICA AI LAVORI DI RESTAURO CONSERVATIVO DELLE SUPERFICI DI RIVESTIMENTO INTERNE ED ESTERNE DELLA CAPPELLA DELLA VENERABILE ARCICONFRATERNITA DI CARITA' VERSO I TRAPASSATI SITA NEL CIMITERO "CAMPO VERANO"

10/09/2019

RELAZIONE SPECIALISTICA

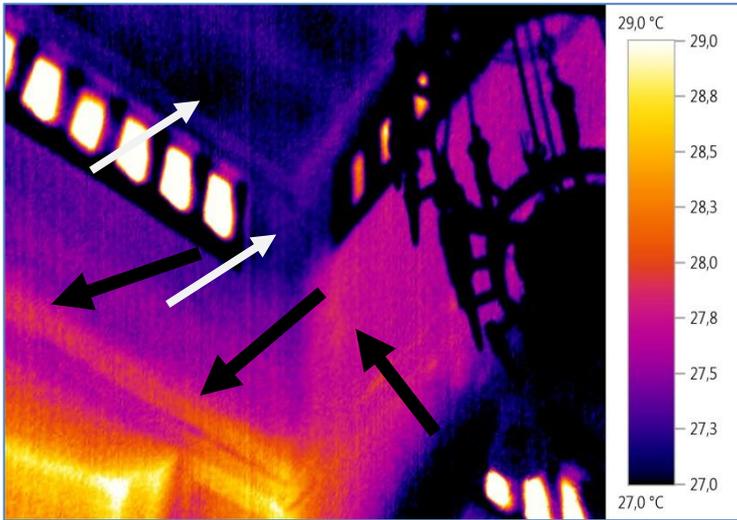
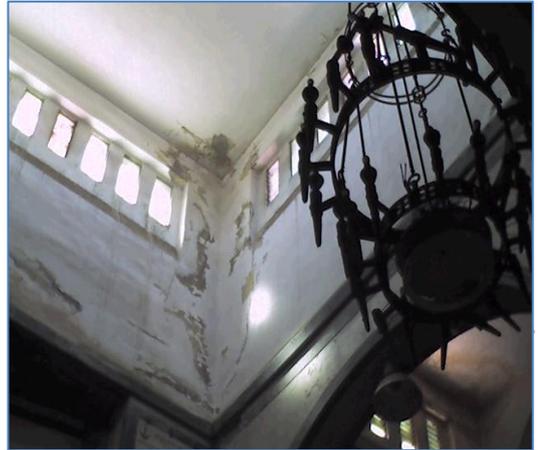
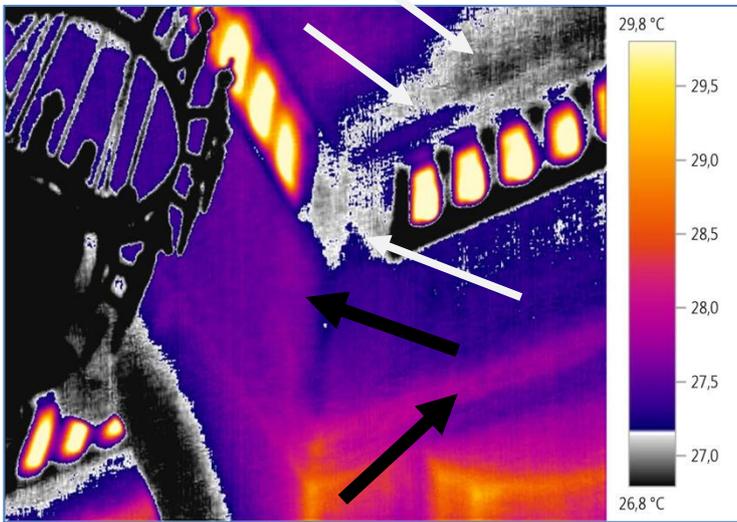
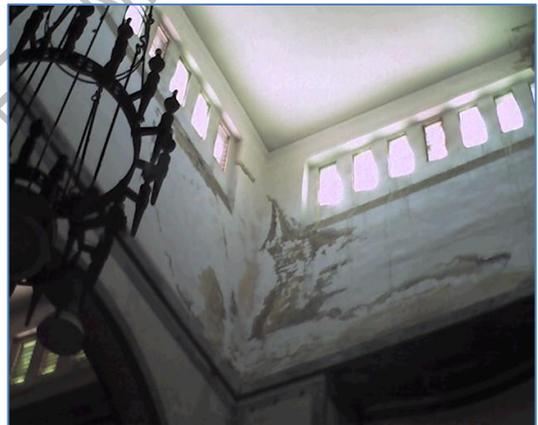
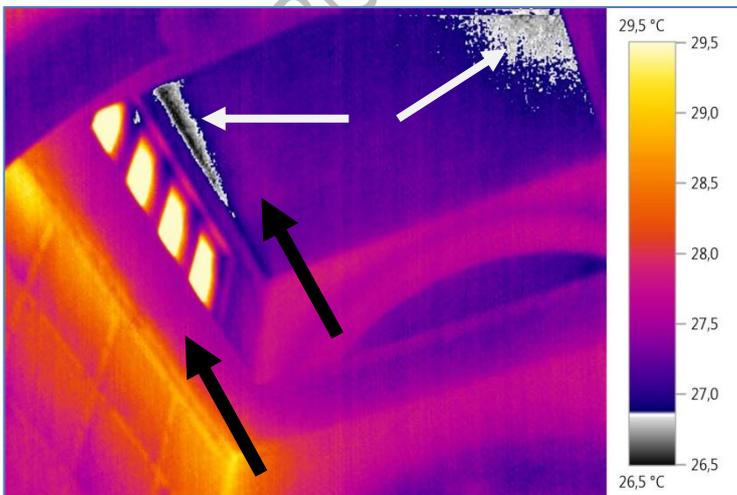
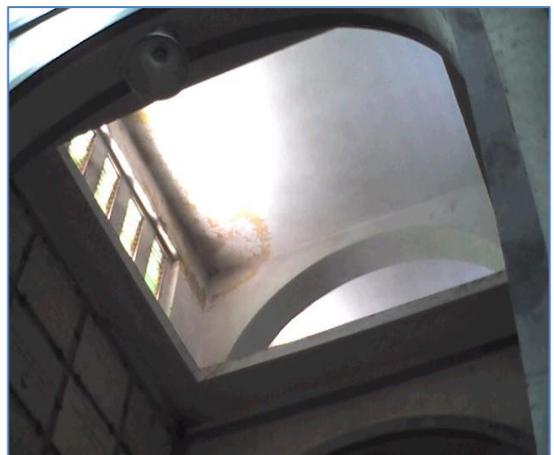
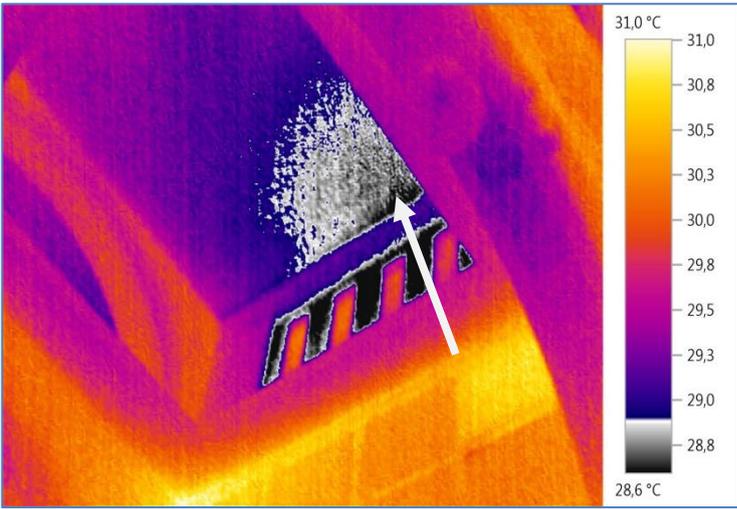
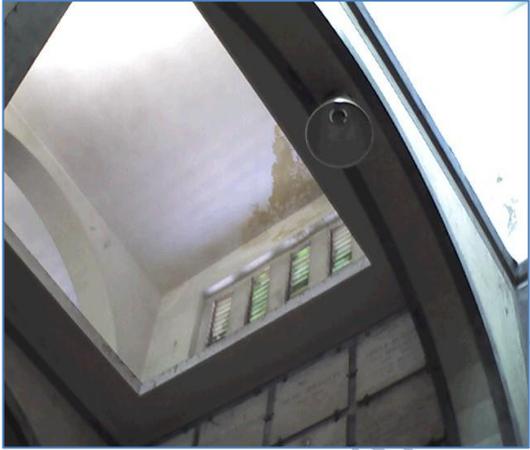
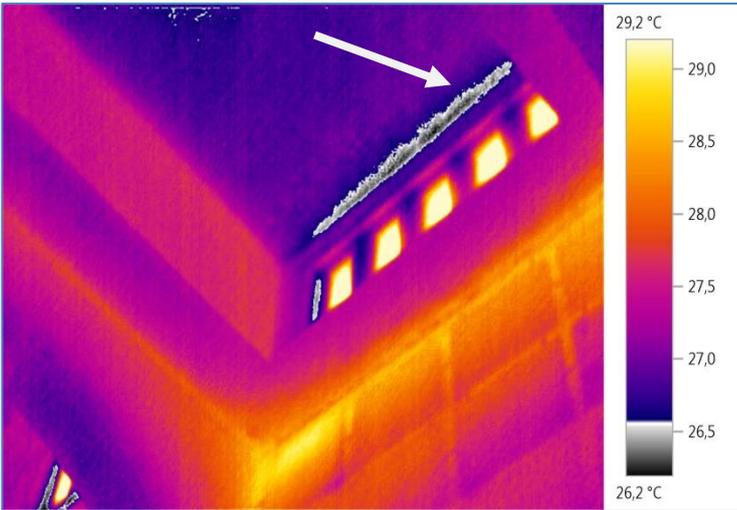
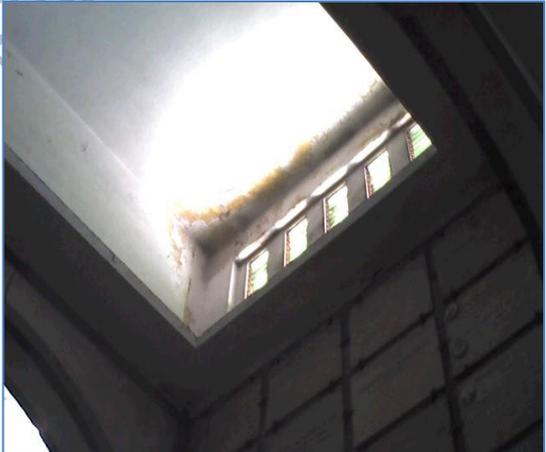
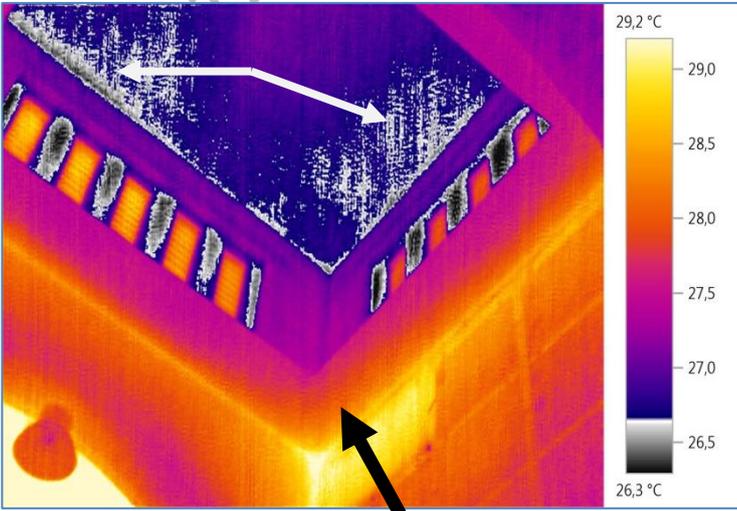
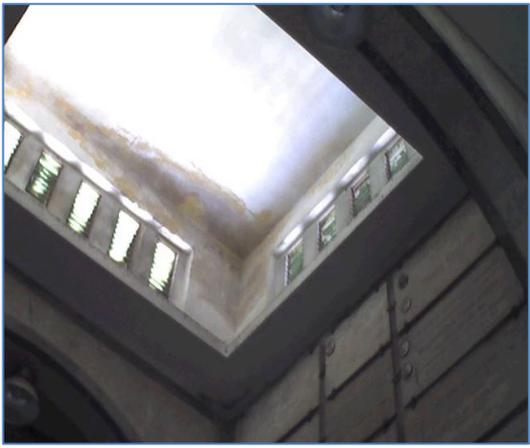
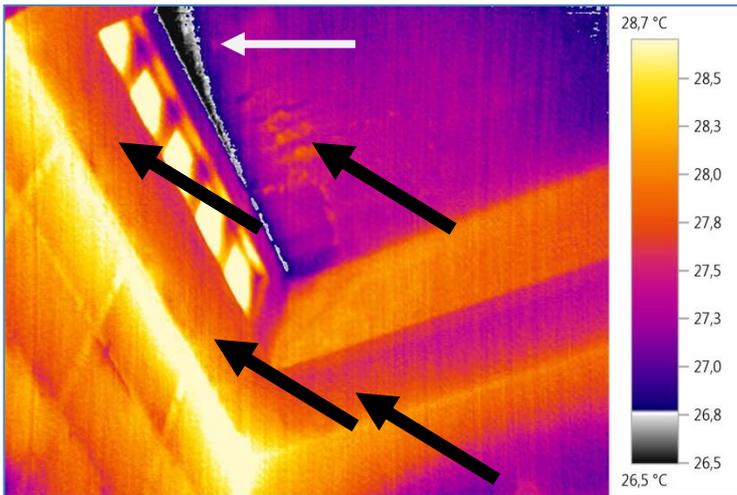
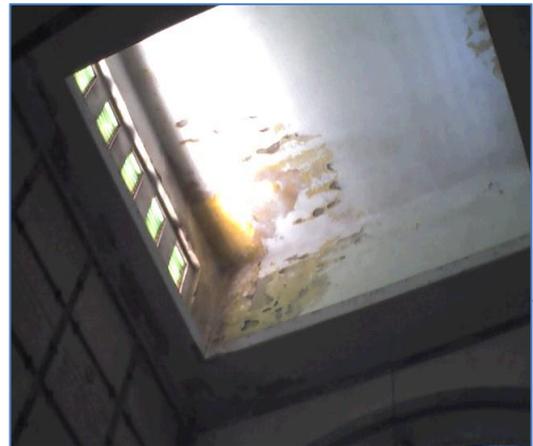
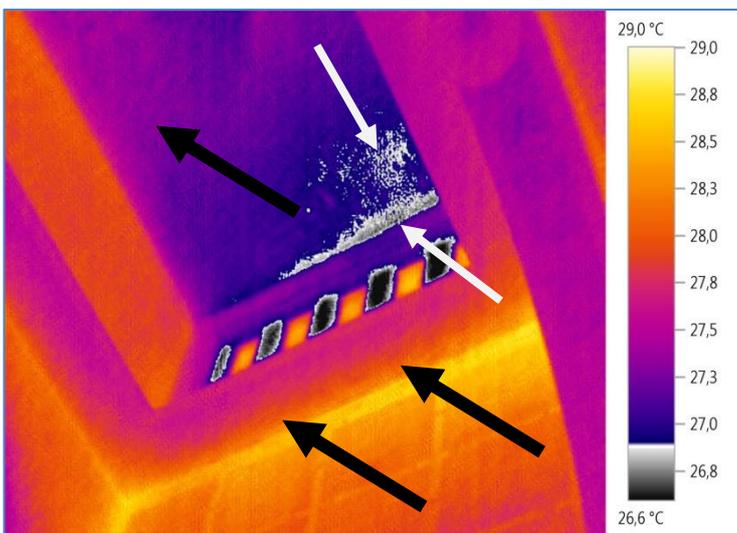
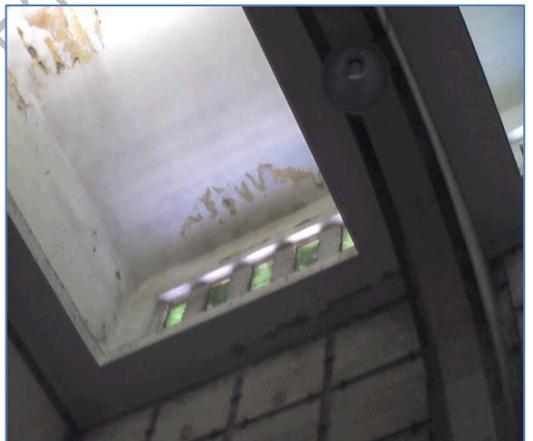
9 Stato manutentivo delle coperture

La situazione dei soffitti e rivestimenti intonacati si può definire di grave compromissione. Oltre gli stati infiltrativi rilevati e causati dalla non più efficiente impermeabilizzazione delle coperture e dalla mancata tenuta dei telai degli infissi, si rilevano ampie zone d'intonaco in fase di distacco che costituiscono serio pericolo. Con le frecce bianche sono state evidenziate le zone colpite da infiltrazioni, con le frecce di colore nero le zone d'intonaco in via di distacco. E' necessario pertanto attuare interventi di risanamento tesi alla ricostituzione del manto impermeabile su tutta la copertura con particolare attenzione ai risvolti verticali tra pavimentazione e pareti, valutare la sostituzione dei telai degli infissi e successivamente procedere alla demolizione di tutte le zone d'intonaco in via di
