Studio – Geom. Claudio Carrozza

Diagnosi Patologie Edilizie e Certificazioni Termografiche

REPORT TERMOGRAFICO FABBRICATO SITO IN ROMA VIA L. XXXXXXXXXXXXXXXXXXXX

Nei giorni 9 e 10 Luglio u.s. lo scrivente congiuntamente all'Arch. xxxxxxxxxx ha eseguito un rilievo termografico sui prospetti dell'edificio di Via Lorenzo xxxxxxxxxx e all'interno dell'autorimessa posta al piano S1, finalizzato alla verifica dello stato di aderenza degli intonaci nonché alla presenza di eventuale anomalie all'interno dell'autorimessa.

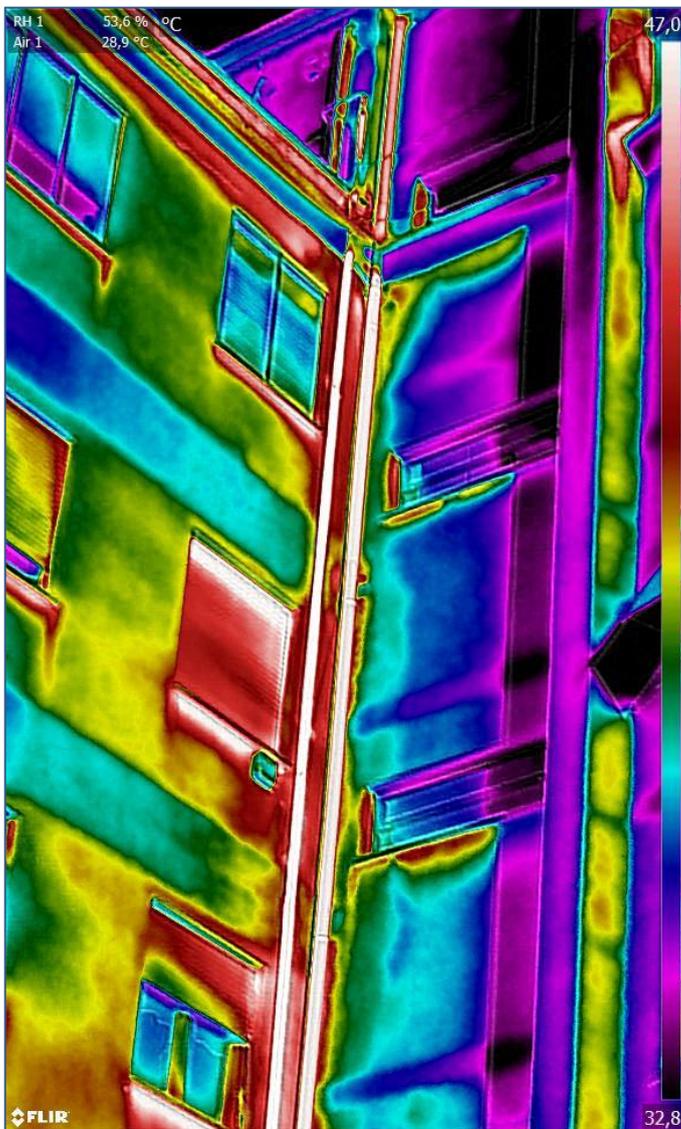
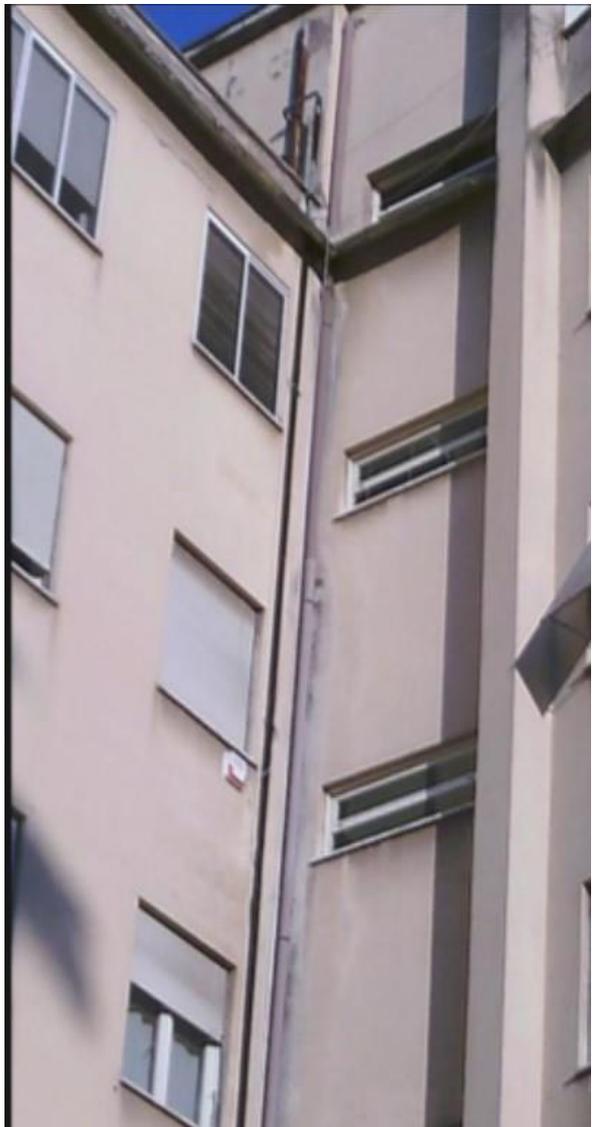
Il termogramma soprastante è relativo all'accoppiamento di tre immagini estratte con teleobiettivo al fine di avere un più ampio dettaglio dello stato dei prospetti.
