Studio – Geom. Claudio Carrozza

Roma lì, 28.05.2022

RELAZIONE TECNICA
- Condominio di Via delle XXXXXXXXX -

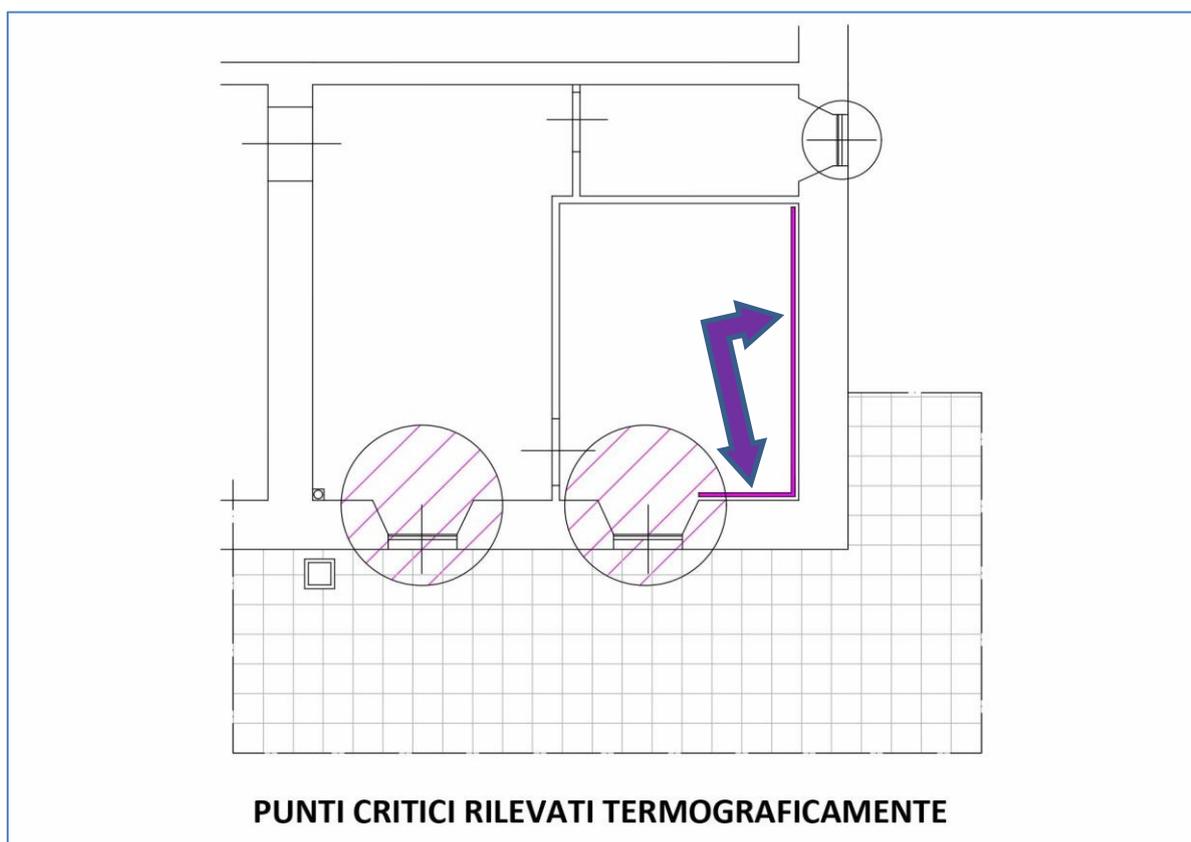
L'appartamento oggetto di accertamenti è posto al piano rialzato di un fabbricato realizzato negli anni 50 con probabile muratura a sacco in blocchetti o pezzame di tufo per la fondazione e in mattoni pieni per quella in elevazione. L'appartamento si compone di due vani e servizio come di seguito si riporta:

Si rileva che l'appartamento confina per due lati con la parte esterna con esposizione a sud – ovest, per un lato con vano scala (ambiente non riscaldato) e solaio di calpestio confinante con vano cantina (ambiente non riscaldato). Per quanto attiene alle aperture finestrate si rileva l'insufficienza della finestra posta nel soggiorno che presenta una superficie di mq. 1,50 circa a fronte di una superficie del vano di mq. 18.00 circa. Come da regolamento edilizio la superficie aeroilluminante dovrebbe essere almeno 1/8 della superficie di calpestio dell'ambiente e pertanto, nel caso specifico, detta superficie dovrebbe corrispondere ad almeno 2,25 mq.
